# *Laudo de* **Vistoria**

*Companhia de Saneamento de Sergipe - DESO*

*Centro de Reservação R-10 - Contrato 44/2022*

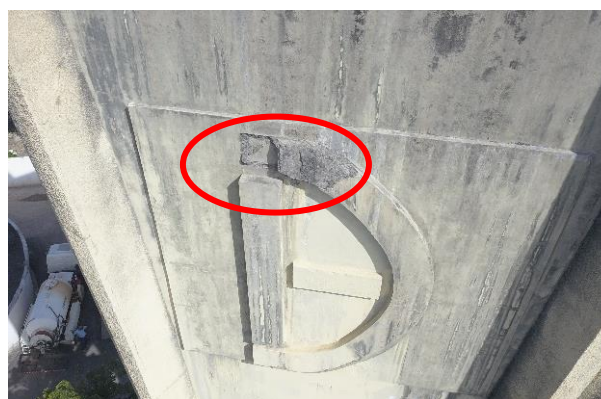
Figura 12 – Anomalia na lateral da cuba.

O logo da DESO, que é um elemento apenas ornamental, encontra-se em fase de degradação (Figura 12), com ocorrência de deslocamento. Foi notada também uma estrutura metálica obsoleta, fixada à estrutura do reservatório, que também apresenta processo de corrosão (Figura 37).

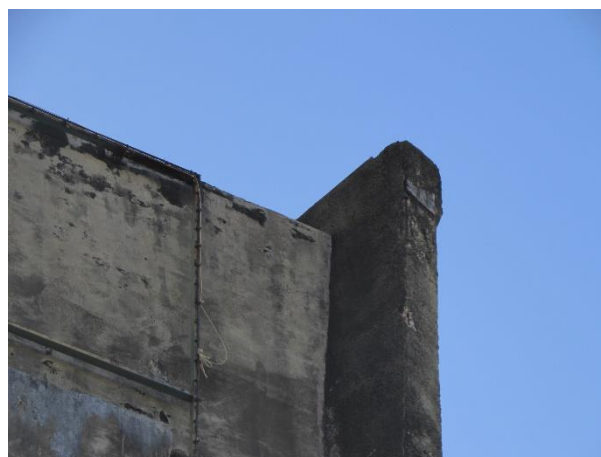
Figura 14 - Deslocamento do concreto na estrutura da cuba do reservatório

Notou-se manchas de umidade e de sujeira, deslocamento do concreto e corrosão da armadura, com comprometimento da seção, na estrutura da cuba (Figura 13 a Figura 16) e na face externa da laje inferior (Figura 19 e Figura 20). Além disso, foram encontradas rachaduras e trincas no concreto da laje inferior da cuba, com indicação de presença de umidade (Figura 19 a Figura 21).

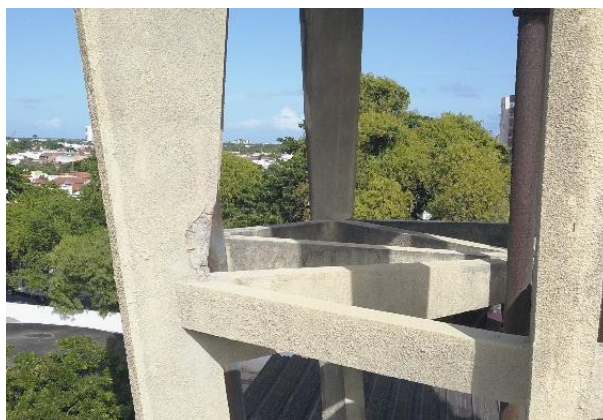
Figura 27 – Deslocamento do concreto do pilar (área já objeto de reparo).

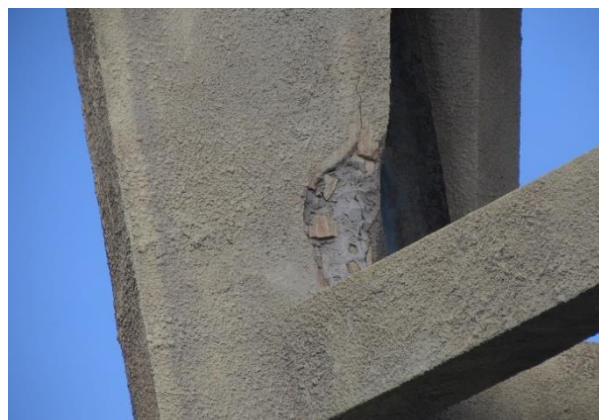
Figura 28 – Deslocamento do concreto do pilar (área já objeto de reparo).

Nos pilares já foi executado algum tipo de reparo, conforme se pode verificar na Figura 28 (encontro pilar-viga). Essas manifestações patológicas podem ser percebidas em locais considerados críticos como zonas de alta densidade de armadura.

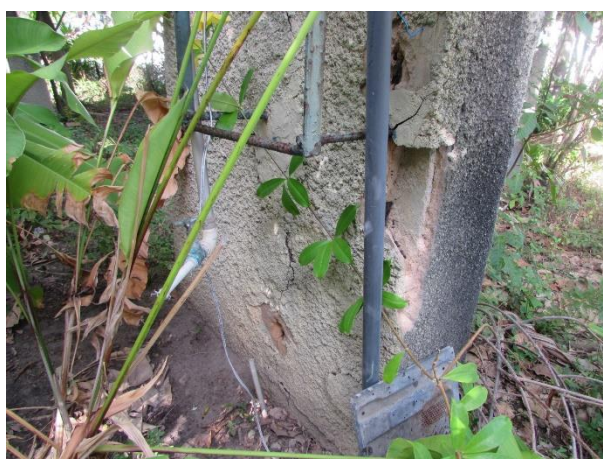
Figura 29 – Vista do deslocamento do concreto no pé do pilar e escada de acesso ao reservatório enferrujada.

Na Figura 29, Figura 34 e Figura 35, nota-se deslocamento do concreto na base do pilar próximo à escada de acesso ao reservatório (região crítica de esforços)..

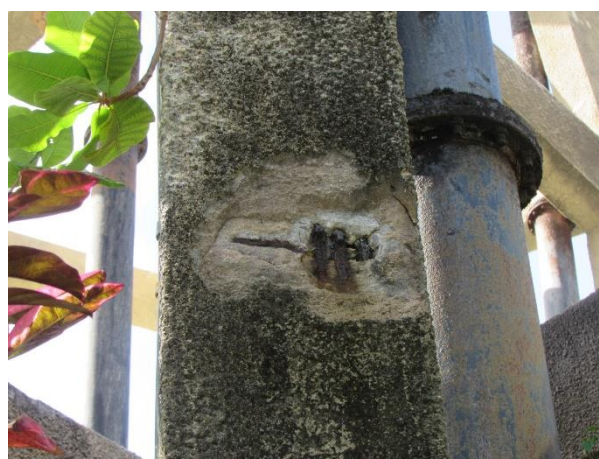
Figura 30 – Deslocamento do concreto com corrosão da armadura no pilar.

De modo similar ao restante da estrutura, nos pilares foram notados processo de corrosão da armadura, fissuras, trincas e deslocamento do concreto de cobrimento, como pode ser observado na Figura 30 a Figura 34.

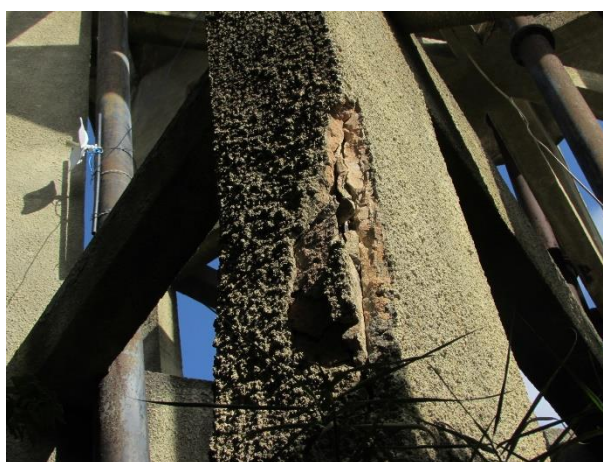
Figura 31 – Deslocamento do concreto com corrosão da armadura no pilar.

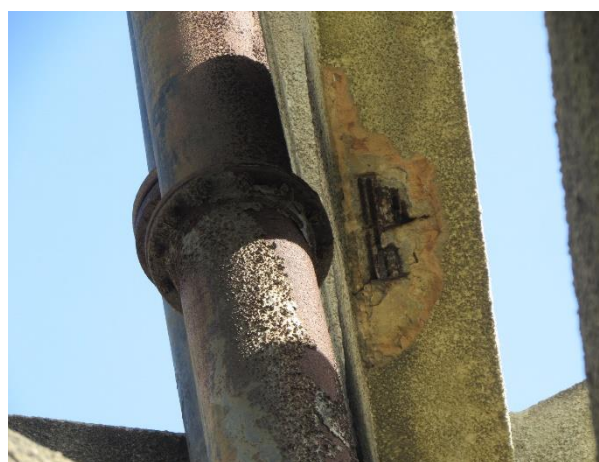
Figura 32 – Deslocamento do concreto com corrosão da armadura no pilar.
