# *Laudo de* **Vistoria**

*Companhia de Saneamento de Sergipe - DESO*

*Centro de Reservação R-10 - Contrato 44/2022*

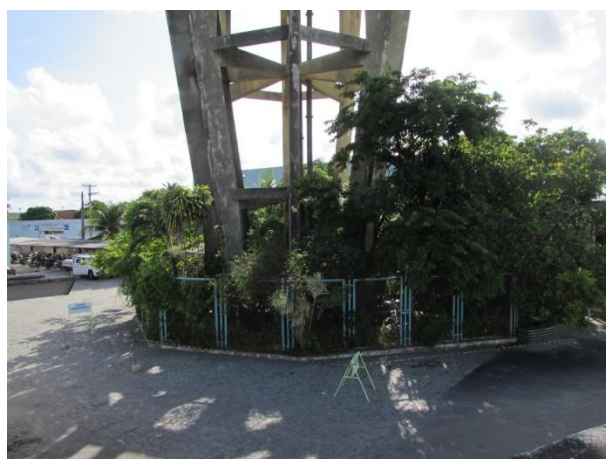
Figura 7 – Vista da base de implantação do reservatório.

Na região do entorno do reservatório foi notada uma sinalização de isolamento (Figuras 7 e 8). Em pesquisa junto aos funcionários da DESO que atuam no local foi informado que tal providência foi tomada por recomendação do setor de segurança do trabalho da empresa, tendo em vista a ocorrência de deslocamentos da estrutura, cuja altura é considerável (quase 25m) que poderiam atingir pessoas e automóveis que por ali circulam diariamente.

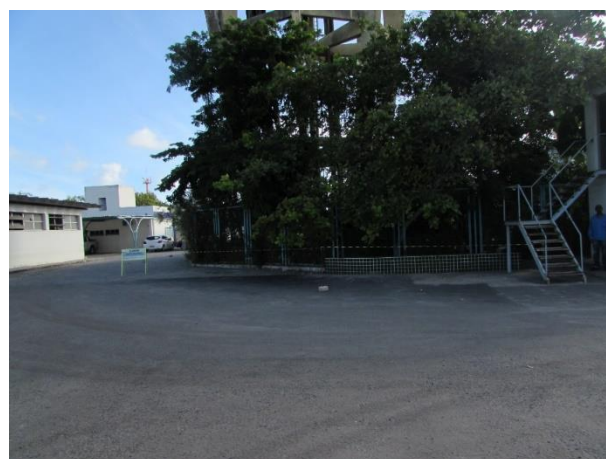
Figura 8 – Vista da área de implantação do reservatório.

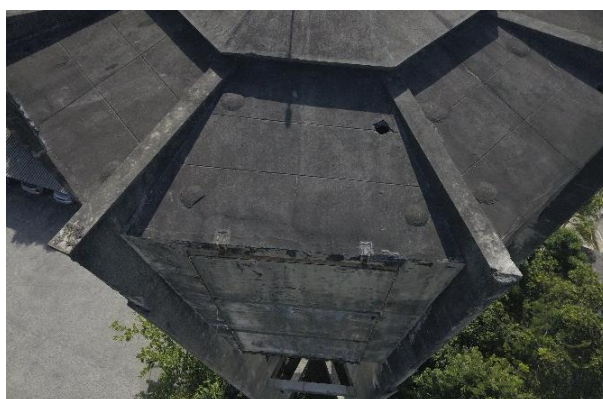
Figura 11 – Estrutura da cuba danificada nas extremidades.

Pôde-se observar, conforme a Figura 11, que as extremidades do reservatório estão danificadas, devido à fusão da ação de agentes climáticos e dos esforços solicitantes da estrutura.

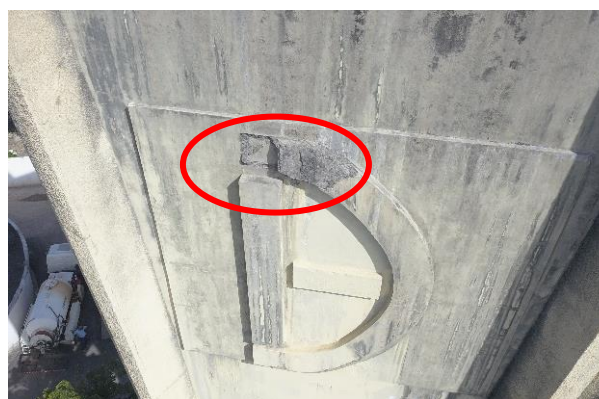
Figura 12 – Anomalia na lateral da cuba.

O logo da DESO, que é um elemento apenas ornamental, encontra-se em fase de degradação (Figura 12), com ocorrência de deslocamento. Foi notada também uma estrutura metálica obsoleta, fixada à estrutura do reservatório, que também apresenta processo de corrosão (Figura 37).

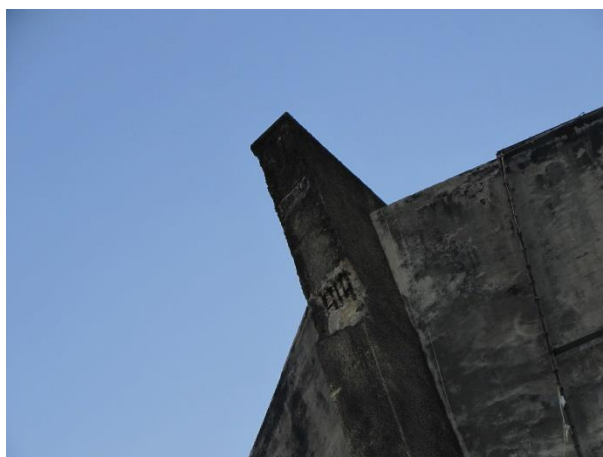
Figura 13 - Deslocamento do concreto e corrosão da armadura na estrutura da cuba do reservatório.

Notou-se manchas de umidade e de sujeira, deslocamento do concreto e corrosão da armadura, com comprometimento da seção, na estrutura da cuba (Figura 13 a Figura 16) e na face externa da laje inferior (Figura 19 e Figura 20). Além disso, foram encontradas rachaduras e trincas no concreto da laje inferior da cuba, com indicação de presença de umidade (Figura 19 a Figura 21).

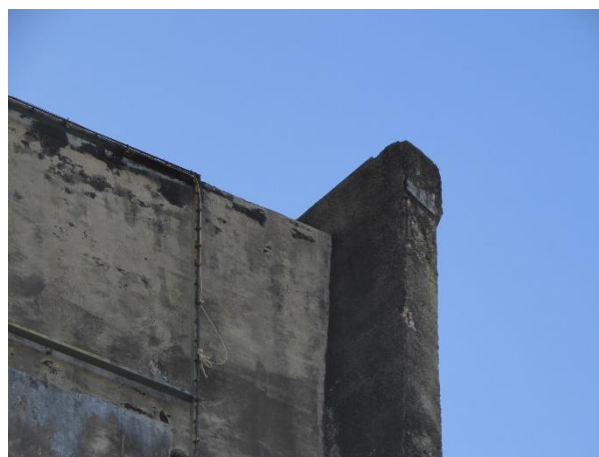
Figura 14 - Deslocamento do concreto na estrutura da cuba do reservatório

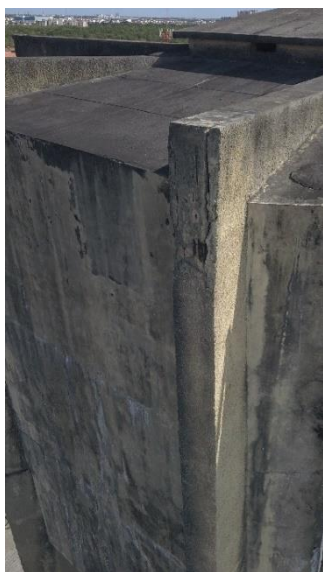
Figura 15 - Deslocamento do concreto e corrosão da armadura na estrutura da cuba do reservatório.

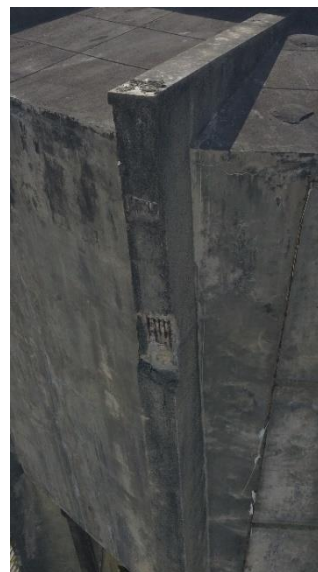
Figura 16 - Deslocamento do concreto e corrosão da armadura na estrutura da cuba do reservatório.

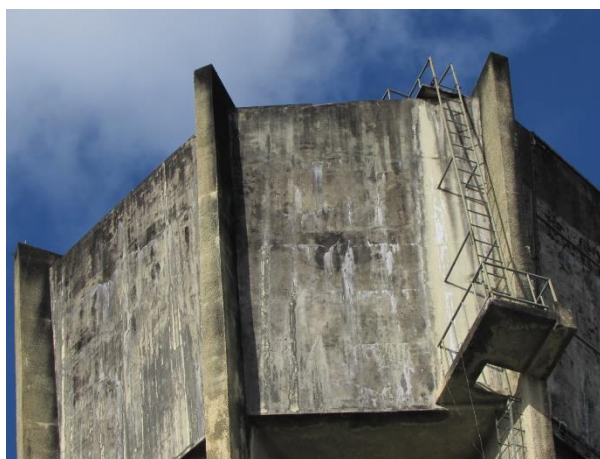
Figura 17 - Eflorescência no patamar da escada de acesso ao reservatório e na parede externa da cuba.

Dadas as condições da escada não foi possível acesso ao interior da cuba, visto que, observou-se presença de umidade no patamar e processo de deterioração na escada (Figura 9, Figura 17 Figura 34), e a vistoria da laje superior só foi possível com a ajuda de equipamentos.

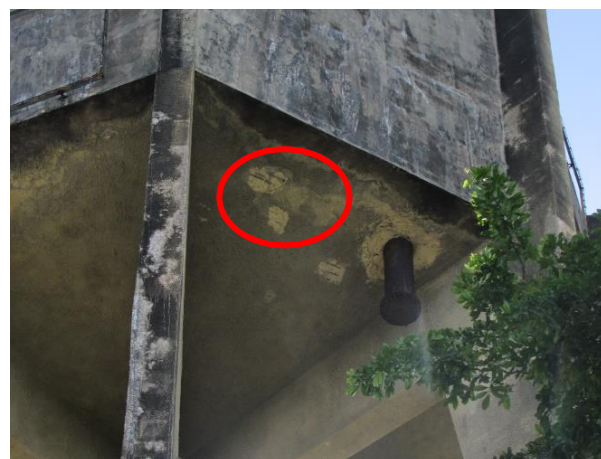
Figura 18 - Deslocamento do concreto com corrosão da armadura, próximo à tubulação de saída isolada, na parte inferior externa da cuba.

Outrossim, as tubulações de recalque e de distribuição presentes no reservatório, encontram-se em processo de corrosão e infiltrações, como pode ser observado na Figura 18.

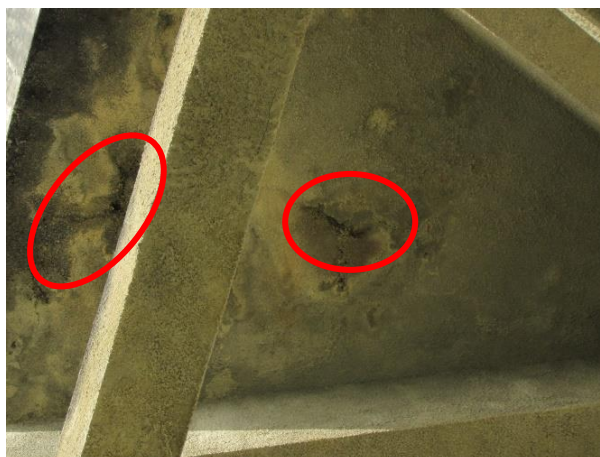
Figura 19 - Rachaduras e trincas no concreto, com presença de manchas de umidade, na laje inferior parte externa da cuba.

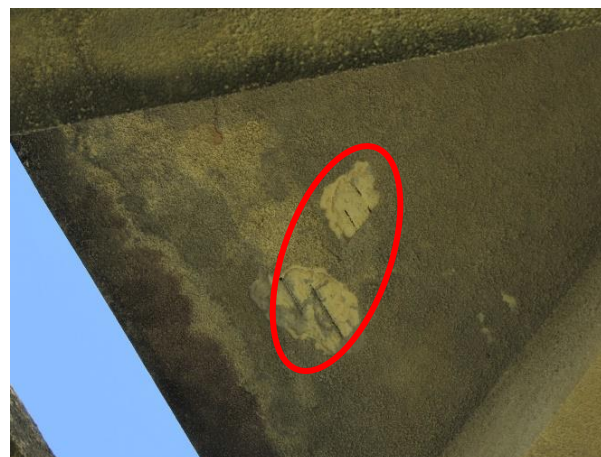
Figura 20 - Deslocamento do concreto na parte inferior externa da cuba.

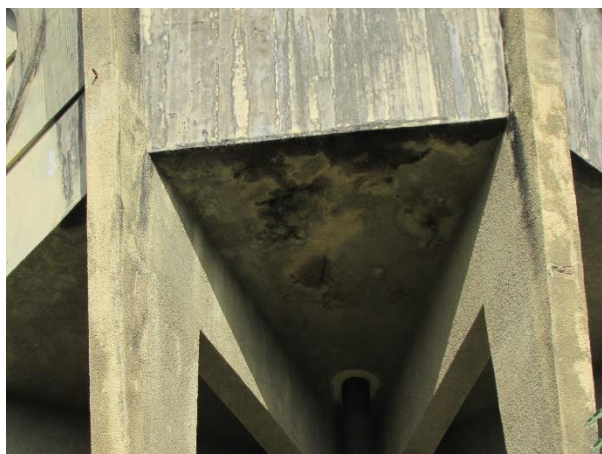
Figura 21 – Trincas no concreto, com presença de manchas de umidade, na laje inferior parte externa da cuba.

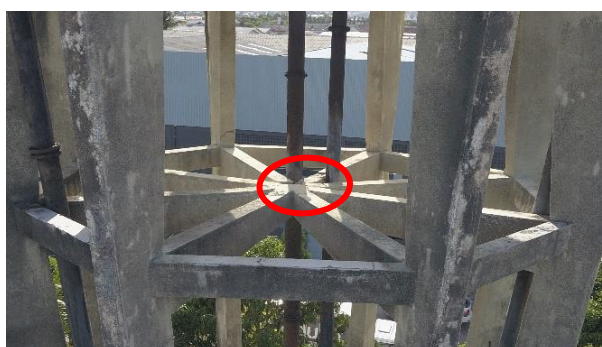
Figura 23 – Vista geral das vigas intermediárias internas de travamento, com deslocamento do concreto.

As vigas apresentam corrosão de armaduras, com comprometimento da seção, e consequente deslocamento do concreto e fissuras em alguns pontos, tanto na face superior quanto na face inferior, como pode ser observado na Figura 23 a Figura 26. Essas manifestações patológicas

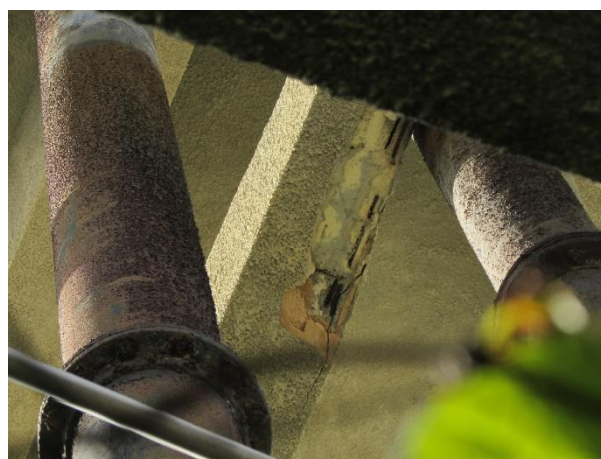
Figura 24 – Deslocamento do concreto com corrosão da armadura na viga interna de travamento.

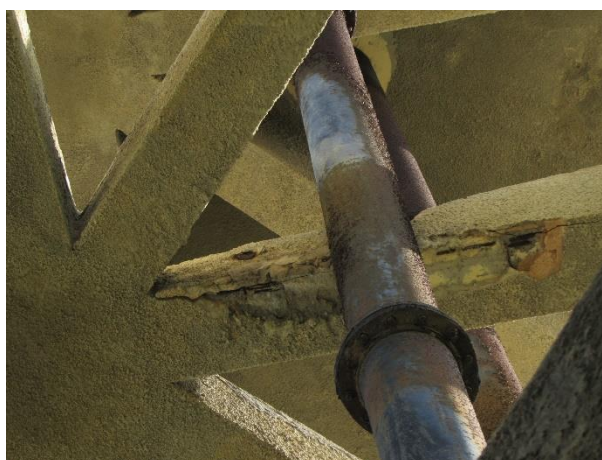
Figura 25 – Deslocamento do concreto com corrosão da armadura na viga interna de travamento.

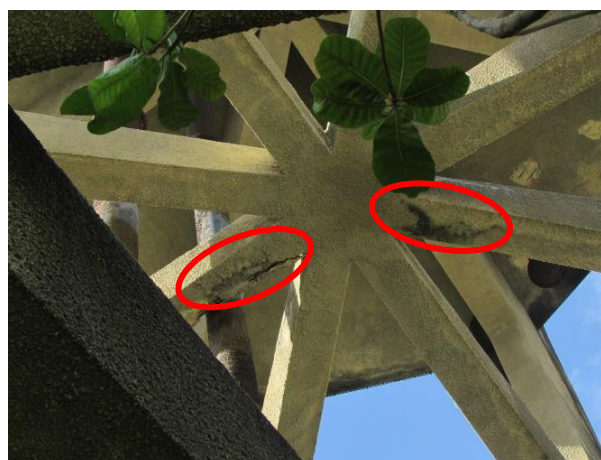
Figura 26 – Deslocamento do concreto com corrosão da armadura na viga (parte inferior).

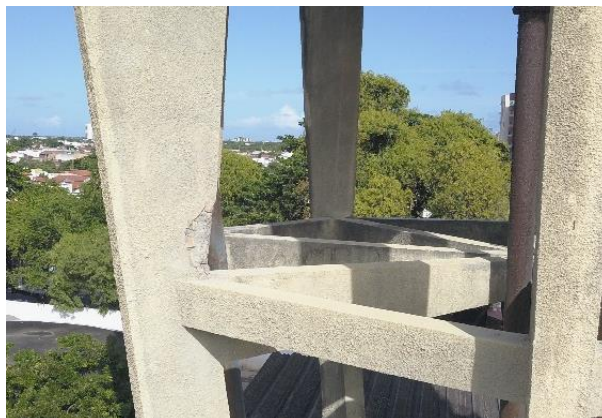
Figura 27 – Deslocamento do concreto do pilar (área já objeto de reparo).

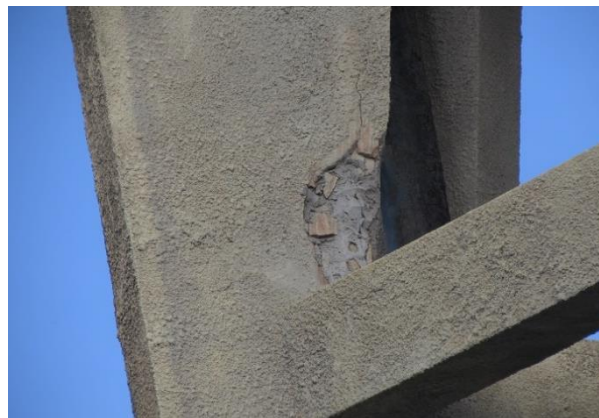
Figura 28 – Deslocamento do concreto do pilar (área já objeto de reparo).

Nos pilares já foi executado algum tipo de reparo, conforme se pode verificar na Figura 28 (encontro pilar-viga). Essas manifestações patológicas podem ser percebidas em locais considerados críticos como zonas de alta densidade de armadura.

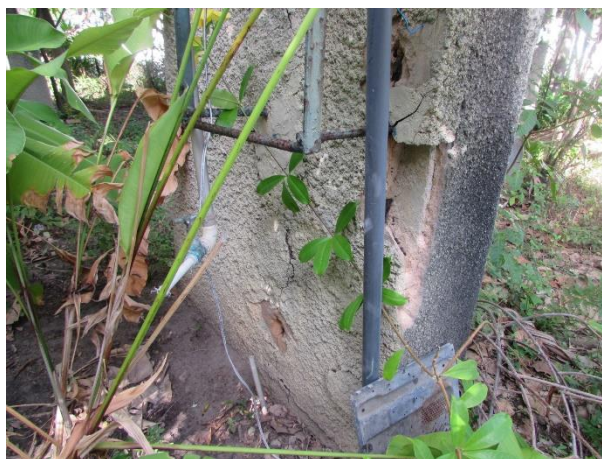
Figura 29 – Vista do deslocamento do concreto no pé do pilar e escada de acesso ao reservatório enferrujada.

Na Figura 29, Figura 34 e Figura 35, nota-se deslocamento do concreto na base do pilar próximo à escada de acesso ao reservatório (região crítica de esforços)..

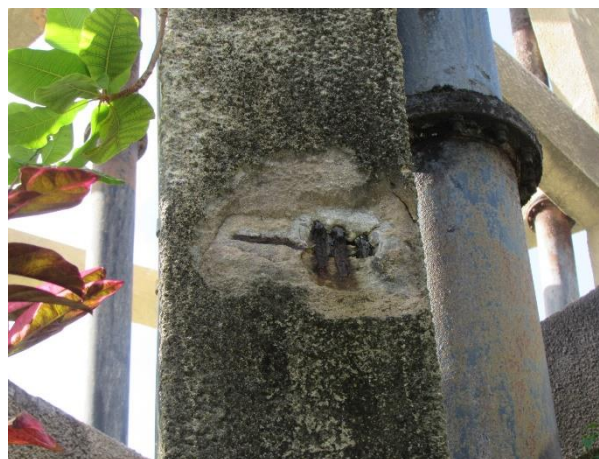
Figura 30 – Deslocamento do concreto com corrosão da armadura no pilar.

De modo similar ao restante da estrutura, nos pilares foram notados processo de corrosão da armadura, fissuras, trincas e deslocamento do concreto de cobrimento, como pode ser observado na Figura 30 a Figura 34.

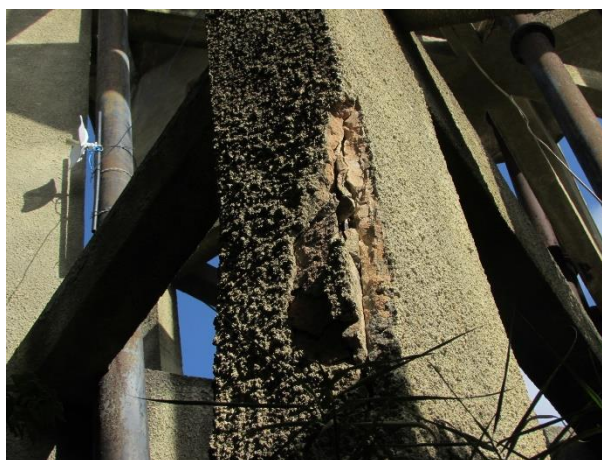
Figura 31 – Deslocamento do concreto com corrosão da armadura no pilar.

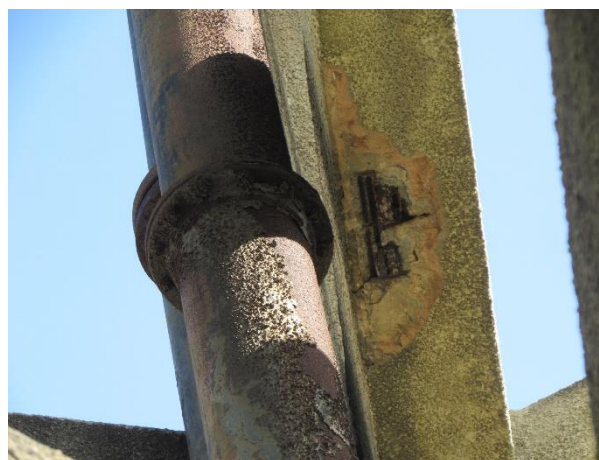
Figura 32 – Deslocamento do concreto com corrosão da armadura no pilar.

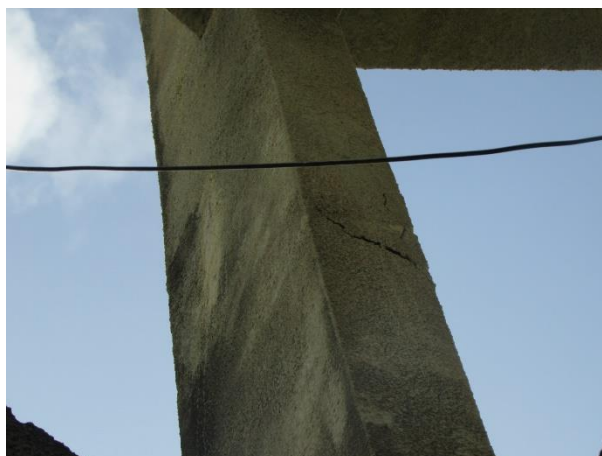
Figura 33 – Trincas e rachadura no concreto no pilar.

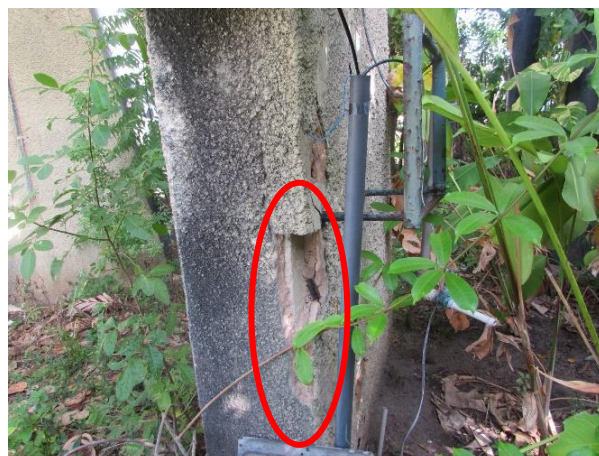
Figura 34 – Vista do deslocamento do concreto no pé do pilar próximo à escada de acesso ao reservatório.

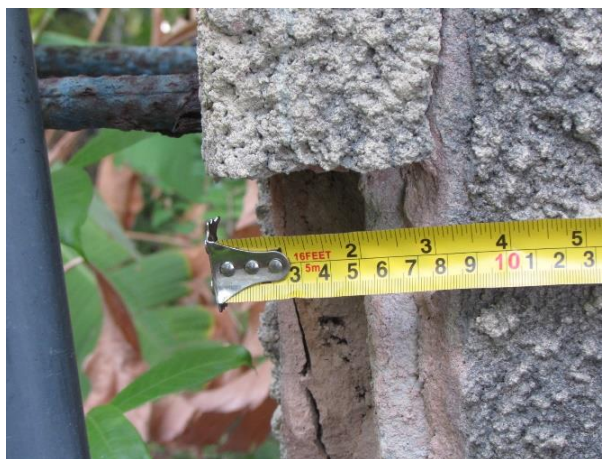
Figura 35 – Vista da espessura da argamassa deslocada do pilar (Figura 34).

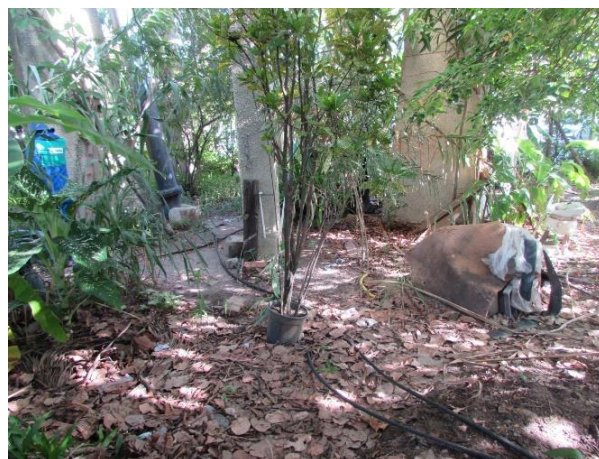
Figura 36 – Vista geral da base do reservatório, com presença de vegetação e resíduos.

Observando-se a base do reservatório (Figura 36) pôde-se perceber a presença de vegetação inclusive de grande porte, cujas raízes podem trazer danos as fundações e à própria base da estrutura (base dos pilares).

Além disso, há presença também de entulhos e ausência de drenagem na região, o que favorece o acúmulo de água na base da estrutura acelerando o processo de degradação da mesma.

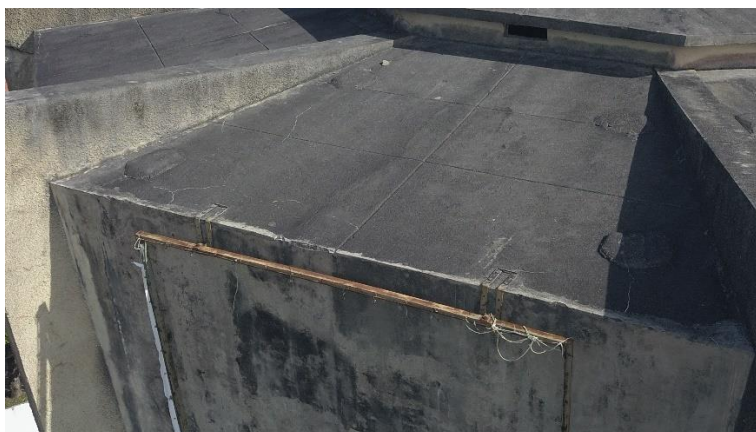
Figura 37 – Estrutura metálica obsoleta.

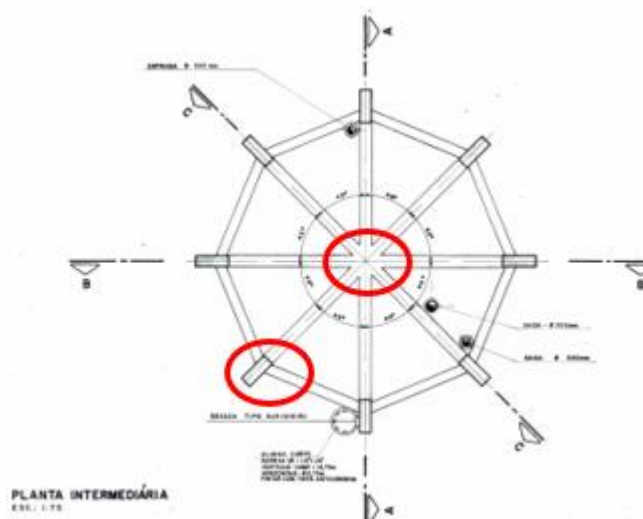
Figura 38 – Imagem retirada e adaptada do arquivo MV-06-072S.

são verificadas em pontos críticos, de maior esforço estrutural, como ligações viga-viga e viga-pilar das vigas intermediárias de travamento, conforme demonstrado na Figura 38.

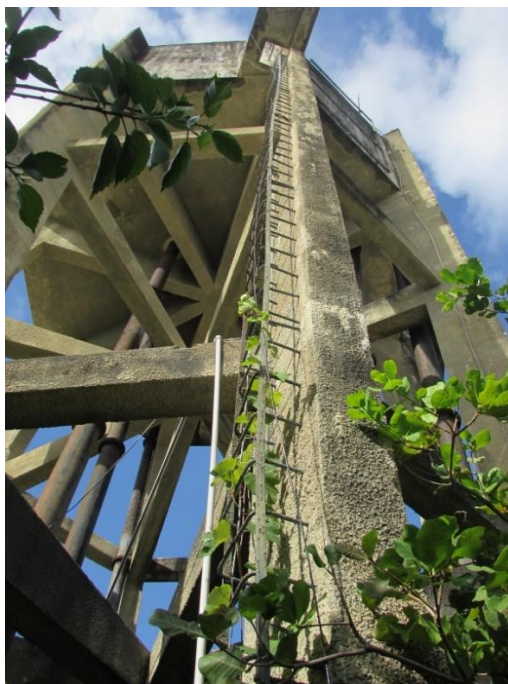
Figura 39 – Escada de acesso.

A escada de acesso, metálica do tipo marinheiro, não oferece condição de uso devido ao estado de corrosão que atinge degraus e patamar (Figura 38) e também por não se encontrar dentro das normas de segurança para trabalhos em altura (falta guarda-corpo e patamares intermediários - vide NR-35).

- Esvaziamento completo do reservatório e vedação possíveis entradas de água, seja de chuva seja pelas tubulações;
- Retirada de todo o concreto de cobrimento que se apresente em vias de deslocamento;
- Tratamento de trincas e fissuras com injeção de resina;
- Tratamento da corrosão das armaduras, com eventual substituição das barras comprometidas;
- Retirada da estrutura metálica obsoleta e da logomarca fixadas na face da cuba;
- Retirada da vegetação e de todo o entulho localizado na base do reservatório, com execução de pavimentação para drenagem do piso;
- Substituição da escada metálica de acesso.
