# Parecer Técnico de **Vistoria**

***Companhia de Saneamento de Sergipe - DESO***

***Tanques de Amortecimento Unidirecional (TAU's) e Casa  
Tabocas – Socorro - Contrato 44/2022***

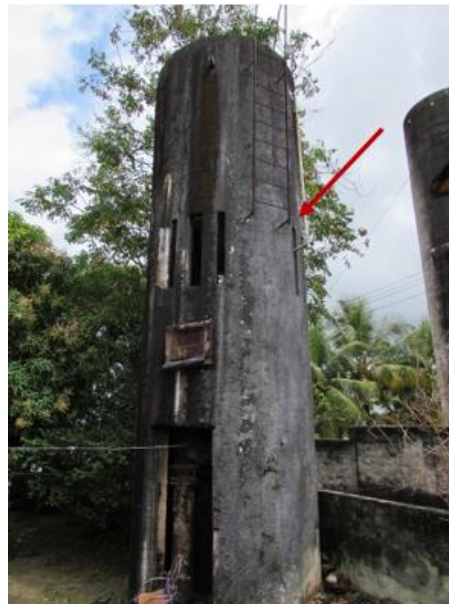
Conforme se vê na Figura 11, de forma geral, o revestimento do tanque encontra-se desgastado e com manchas de umidade. Além disso, verifica-se a inexistência de porta no acesso à parte inferior e trincas na face externa (Figura 12).

A escada de acesso encontra-se em estado de degradação avançado, com incidência de corrosão e perda de parte da estrutura, impossibilitando o acesso à reservação (Figura 11 e Figura 13).

Figura 11 – Vista geral do, com revestimento desgastado e escada degradada, com perda parcial da estrutura (destacada com seta na cor vermelha)

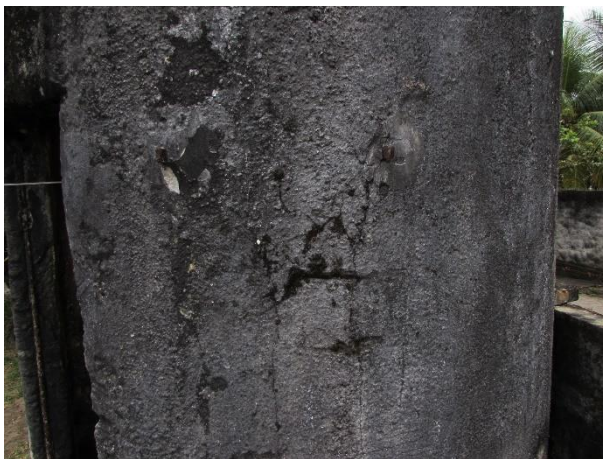
Figura 12 – Trincas na face externa inferior

- Execução de sistema de impermeabilização em toda estrutura;
- Tratamento de trincas e fissuras com injeção de resina;
- Retirada de todo o concreto de cobrimento que se apresente em vias de deslocamento;
- Tratamento da corrosão das armaduras, com eventual substituição das barras comprometidas;
- Restauração do concreto das paredes, como reparação para a porosidade e desgaste do concreto.

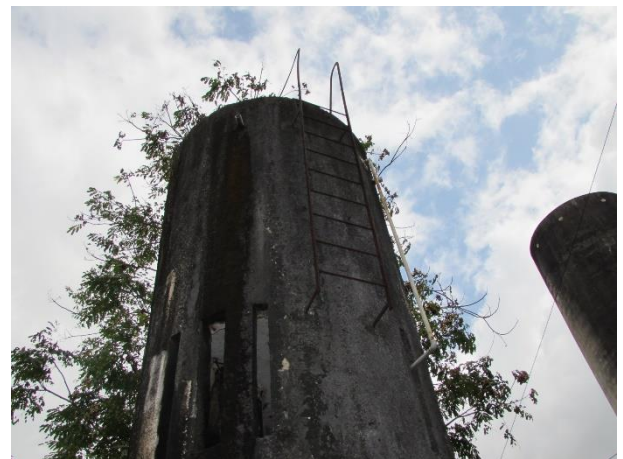
Figura 13 – Vista da escada de acesso com perda de parte inferior da estrutura e estado avançado de degradação

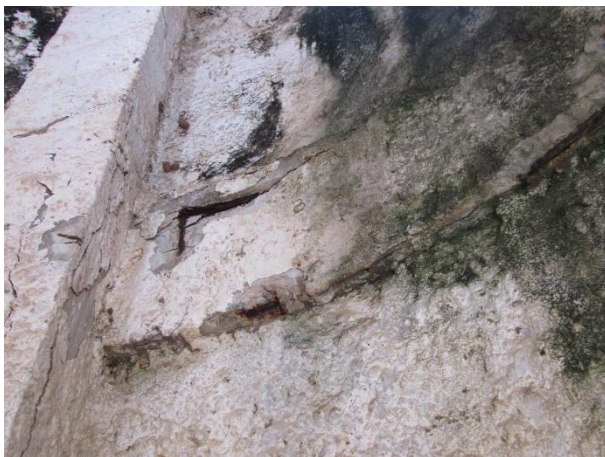
Figura 20 – Trincas, corrosão da armadura, deslocamento do concreto, no anel de viga e formação de limo na parede interna

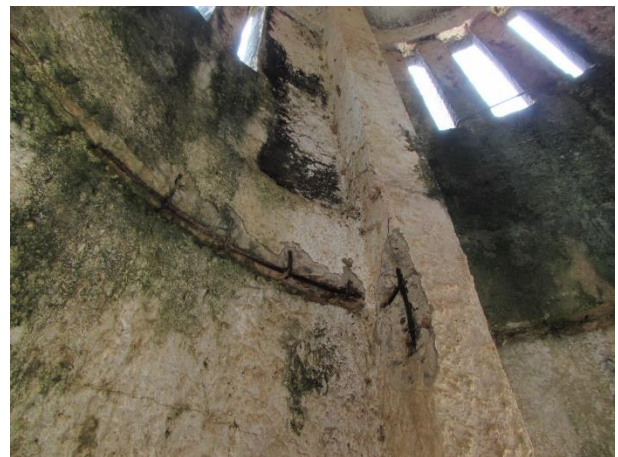
Figura 21 – Trincas, corrosão da armadura, deslocamento do concreto, no anel de viga e pilar e formação de limo na parede interna

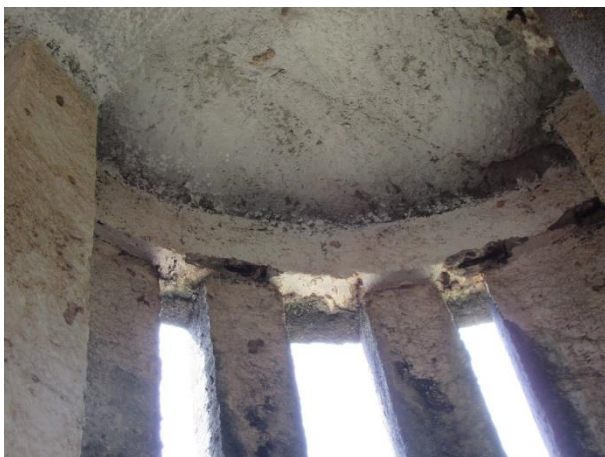
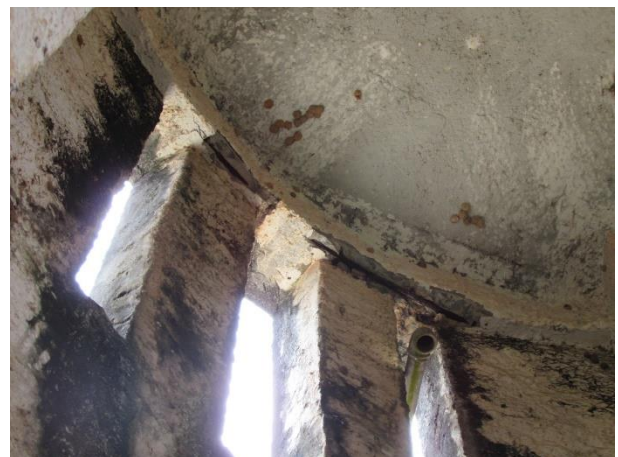
Na viga adjacente à laje inferior da reservação, registrou-se corrosão da armadura de forma semelhante à descrita anteriormente, conforme apresentado na Figura 24 e Figura 25.

Figura 24 – Corrosão da armadura na região inferior da viga

Figura 25 – Corrosão da armadura na região inferior da viga

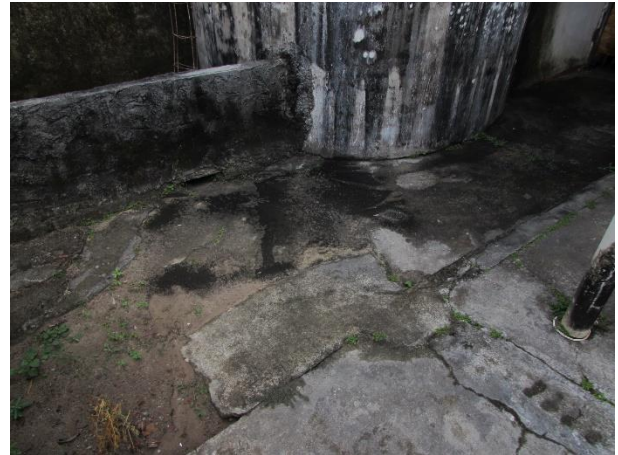
Verifica-se que no entorno do local onde está inserido o TAU 2 há presença de trincas e umidade no piso (Figura 32 e Figura 33).

Figura 33 – Vista do entorno do tanque, com presença de umidade e trincas no piso

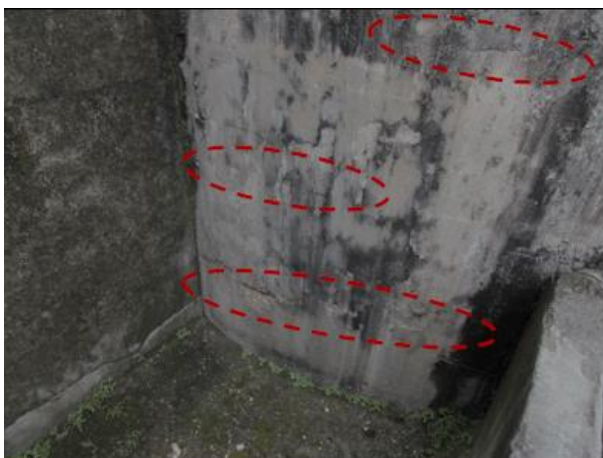
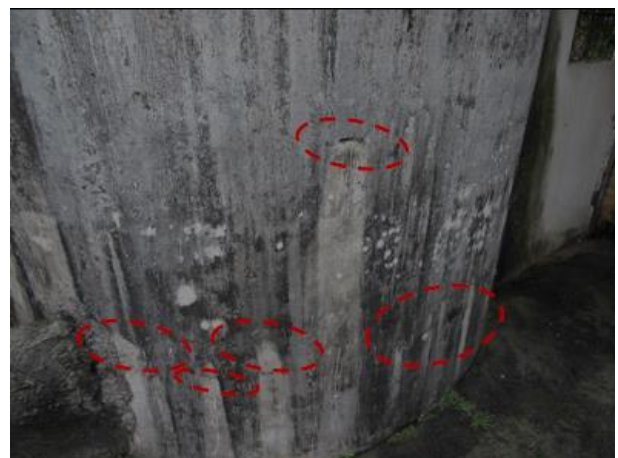
Na região inferior da parede do tanque, registrou-se diversos pontos com aberturas, de dimensões distintas, como trincas e fendas, inclusive pequenos orifícios, conforme destacados na Figura 34 e Figura 35. Além disso, notam-se manchas de infiltração originadas nos orifícios percorrendo até o limite inferior do tanque, características de pontos de fuga e caminho de água infiltrada. Ademais, observa-se a presença de eflorescência, conforme demonstrado a seguir.

Figura 34 – Vista inferior sul/leste externa do tanque, com presença de eflorescência, aberturas e orifícios (destaque em vermelho)

Figura 35 – Vista inferior sul/leste externa do tanque, com presença de eflorescência, trincas e orifícios (destaque em vermelho)

Conforme relatos, essas aberturas têm permitido o vazamento de água para a área externa, o que se confirma por meio do caminho demonstrado por manchas originadas nas aberturas, sobretudo nos orifícios, percorrendo até o limite inferior do tanque.

Verificou-se também eflorescência nas paredes no TAU 2, fenômeno provocado pela infiltração da água no concreto, o que possibilita confirmar que não há existência de impermeabilização.

- Verificação da(s) causa(s) da ocorrência de vazamentos;
- Recuperação e/ou reforço estrutural do tanque;
- Execução de sistema de impermeabilização em toda estrutura;
- Tratamento de trincas, fendas e orifícios;
- Restauração do concreto das paredes, como reparação para a porosidade e desgaste do concreto.

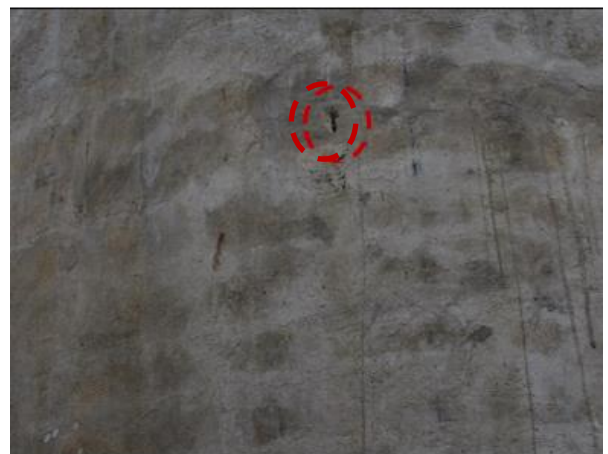
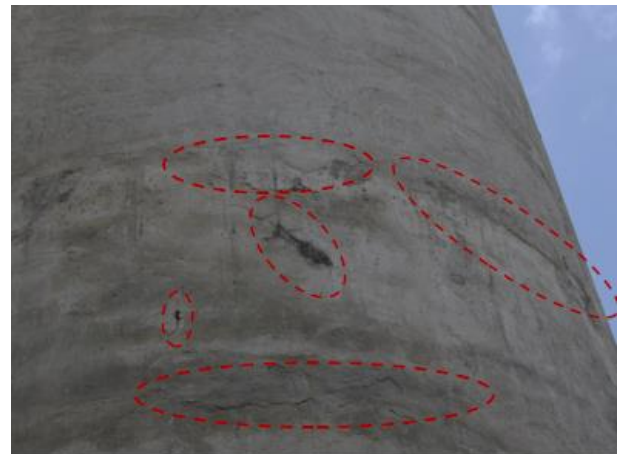
Ainda na face oeste do TAU, na porção intermediária da parede externa do tanque, verifica-se não conformidades análogas às registradas na face norte/leste, com incidência de orifícios e aberturas na parede e indícios de umidade (Figura 42 a Figura 45).

Figura 42 – Vista externa intermediária da estrutura do tanque, com manchas de umidade, trincas e orifício (destaque em vermelho)

Figura 43 – Vista externa intermediária da estrutura do tanque, com manchas de umidade, trincas e orifício (destaque em vermelho)

Figura 45 – Vista externa intermediária da estrutura do tanque, com manchas de umidade, trincas e orifícios (destaque em vermelho)

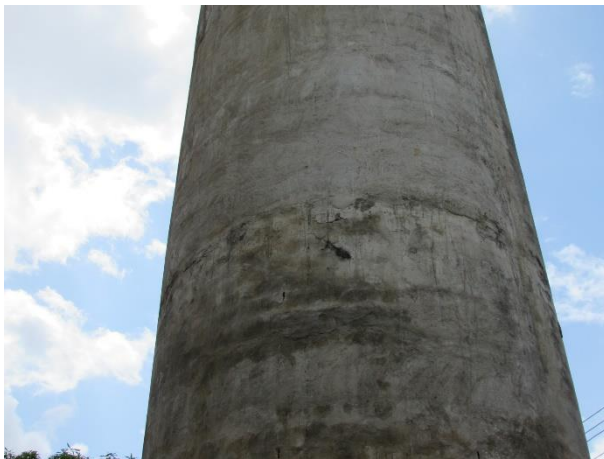
Figura 44 – Vista intermediária da estrutura com presença de manchas de umidade e trincas

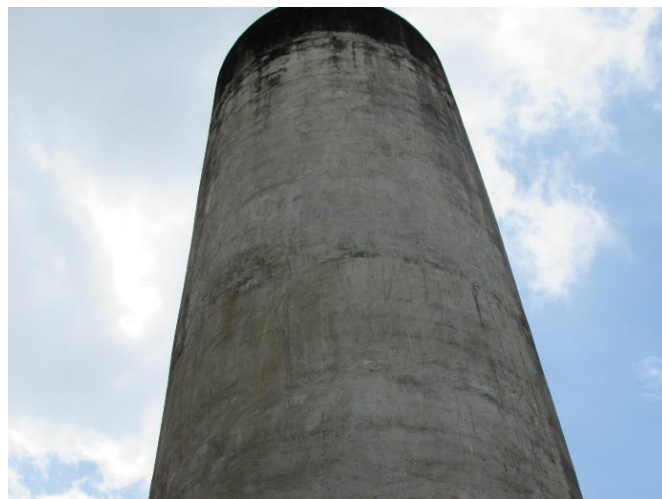
Da mesma forma, na porção superior do TAU (Figura 46), registrou-se umidade, contudo numa proporção menor à registrada na porção inferior, e trincas na face externa da parede.

Figura 46 – Vista superior da estrutura com presença de manchas de umidade e trincas

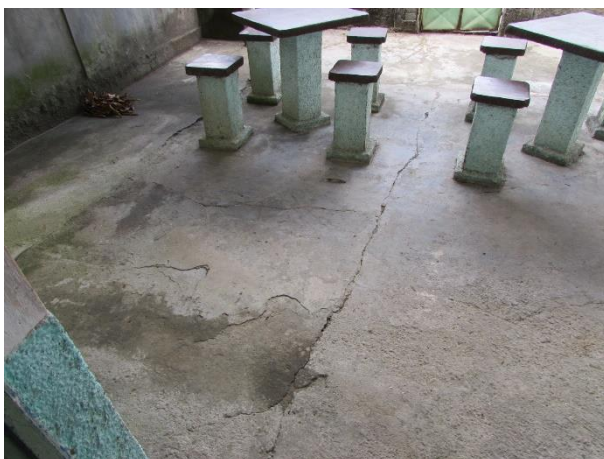
Ainda na varanda do imóvel, verifica-se a ausência de revestimento no piso, com o contrapiso aparente; nele é possível notar rachaduras, trincas e manchas de umidade (Figura 48 e Figura 49).

Figura 48 – Vista do piso da varanda com presença de umidade e rachaduras

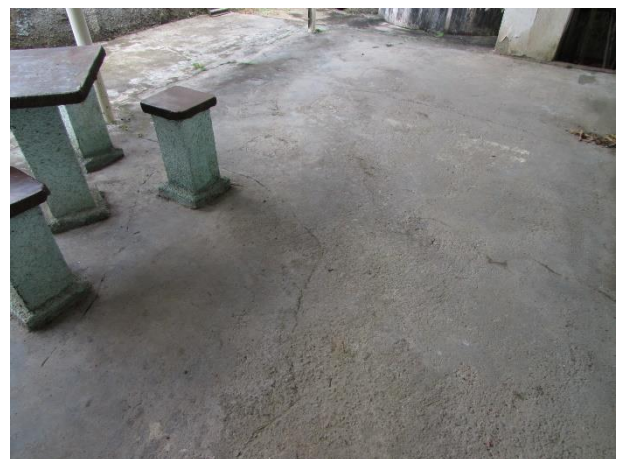
Figura 49 – Vista do piso da varanda com presença de trincas

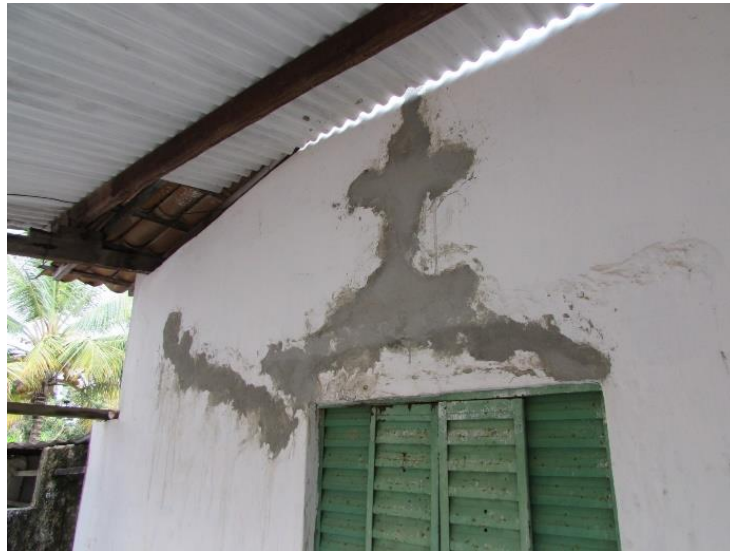
Ainda na área externa frontal do imóvel, observa-se na Figura 50 a ausência de rufo no limite entre cobertura e parede; e nessa mesma região, verifica-se indício de que houve reparos na parede externa.

Figura 50 – Indícios de reparos na região superior da janela da fachada secundária e ausência de rufo no limite entre parede e cobertura

A inexistência de rufo apontada no registro fotográfico também pode provocar o surgimento de não conformidades como umidade e fissuração na alvenaria. Relacionado à alvenaria, é importante reforçar duas observações feitas, sendo elas, a deficiência de amarração e a ausência de vergas e contravergas. Esses dois aspectos são as causas prováveis para a maioria das aberturas registradas no imóvel.

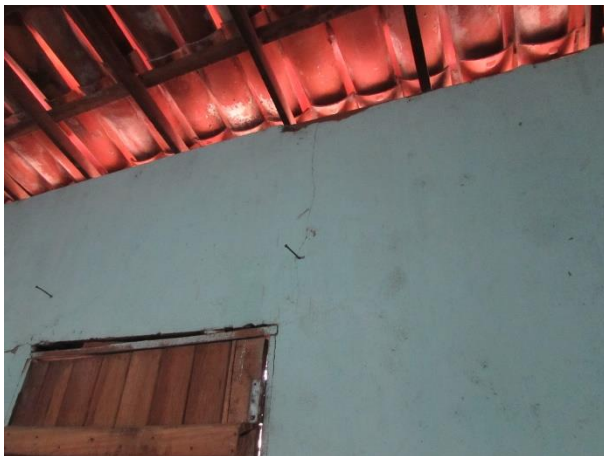
Figura 51 – Trincas na alvenaria

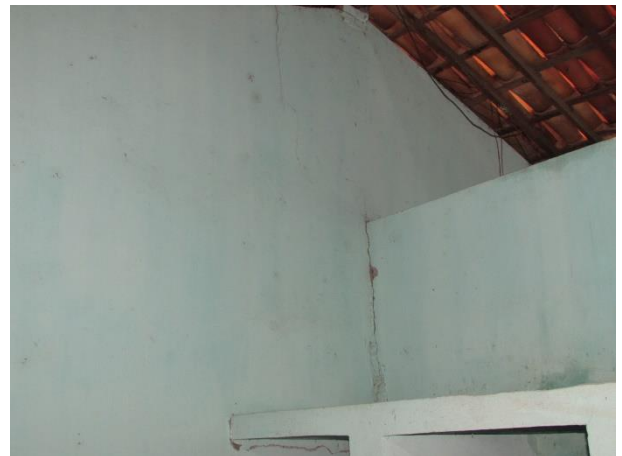
Figura 52 – Trinca na união de paredes e instalação elétrica exposta

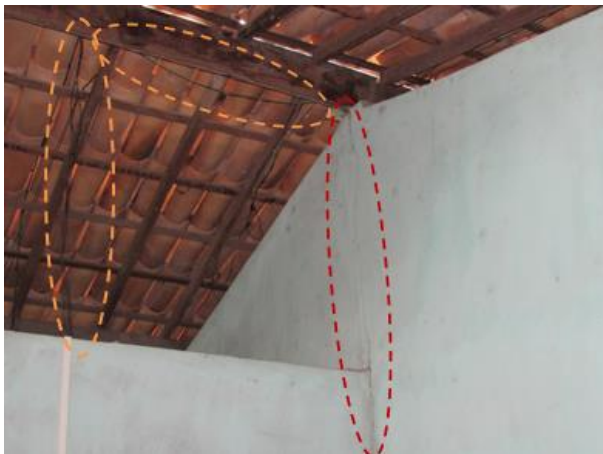
Ademais, verificam-se falhas na cobertura (Figura 57) e fiação exposta, de acordo com o destaque da Figura 56.

Figura 56 – Instalação elétrica exposta (destaque laranja) e trinca na alvenaria (destaque vermelho)

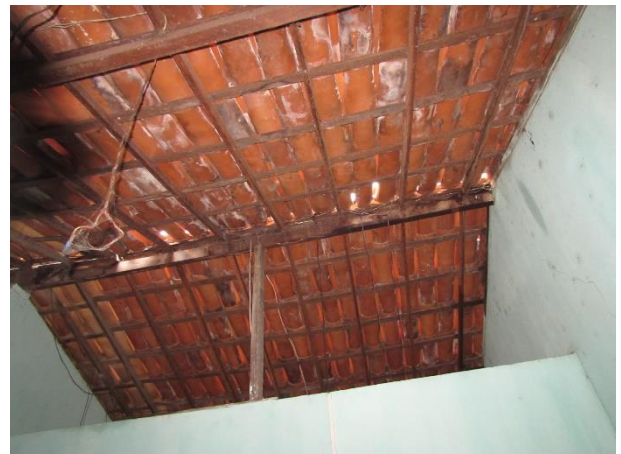
Figura 57 – Instalação elétrica exposta e falhas nas telhas cerâmicas

Observou-se também que a cobertura apresenta falhas nas telhas cerâmicas, o que provoca desconforto e infiltração. Além disso, percebe-se que a instalação elétrica do imóvel também é precária, com fiação exposta, essencialmente na região superior, o que pode provocar insegurança por curto-circuito e foco de incêndio.

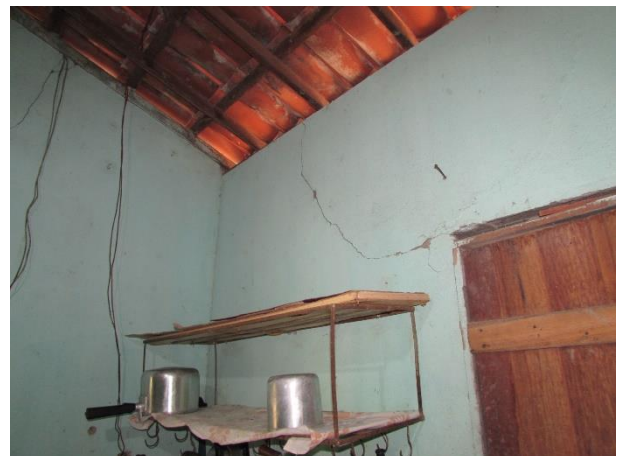
Figura 59 – Trinca na alvenaria (entorno da janela)

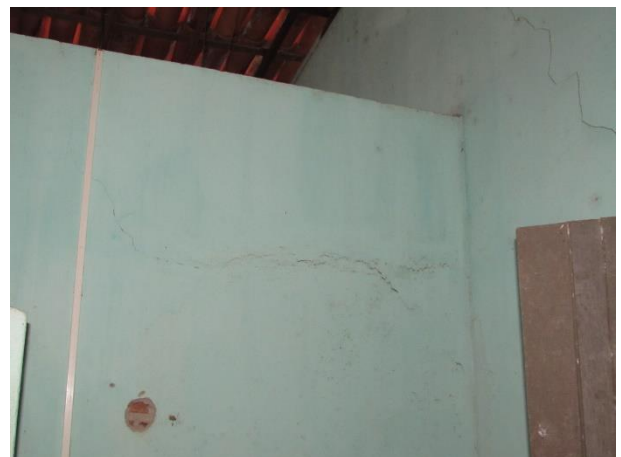
Figura 61 – Trincas na alvenaria
