# Parecer Técnico de Inspeção e Diagnóstico

*Companhia de Saneamento de Sergipe - DESO*

*Reservatório Elevado Alagadiço – Frei Paulo*  
*Contrato 51/2023*

**setembro/2023**

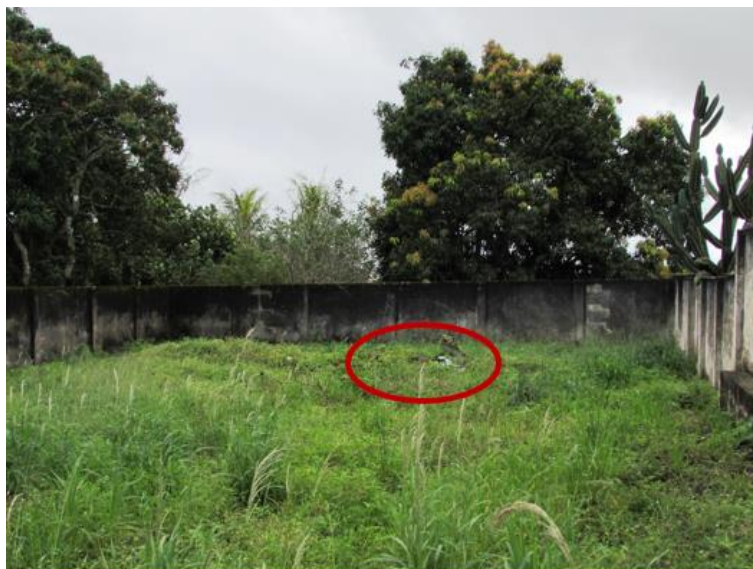
Durante a vistoria, foi constatado que uma edícula previamente construída nos limites do terreno designado para a instalação do REL Alagadiço havia sido demolida (Figura 12). Segundo informações fornecidas pelo representante da DESO essa estrutura auxiliar tinha sido concebida para abrigar um processo simplificado de tratamento de água antes do armazenamento.

Figura 12 – Resíduo da demolição da edícula (em destaque)

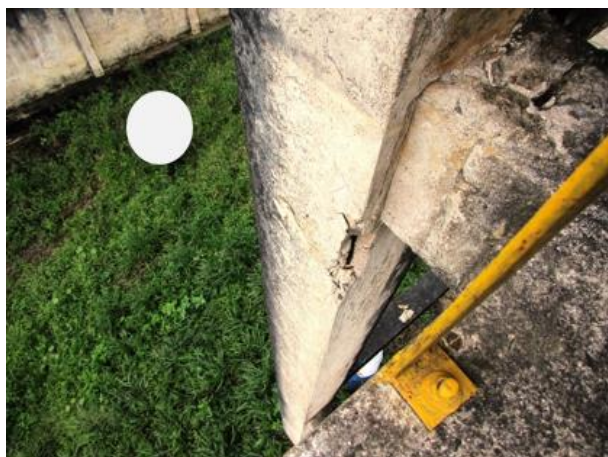
Outrossim, identificou-se que o patamar da escada também está em um estado de degradação avançado. Assim sendo, apesar de ter sido feita a substituição da escada, o acesso à cuba permanece inseguro devido à fixação nos elementos mencionados que estão significativamente deteriorados (Figura 13 e Figura 14).

Figura 13 – Vista do ponto de fixação da escada no patamar degradado

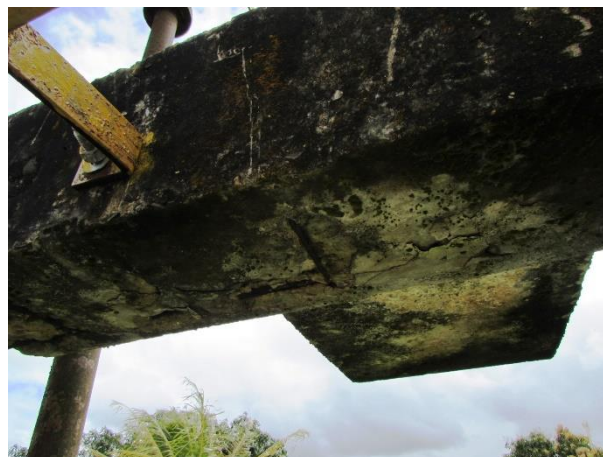
Figura 14 – Vista do ponto de fixação da escada na viga com corrosão da armadura avançada

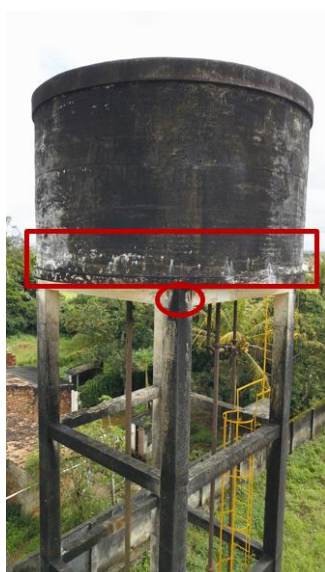
Figura 15 – Vista geral do reservatório com eflorescência na cuba (destaque retangular) e corrosão da armadura (destaque circular)

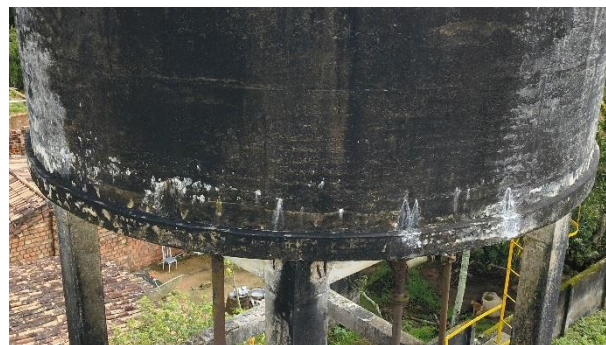
Figura 18 – Vista das eflorescências e corrosão destacadas na Figura 15

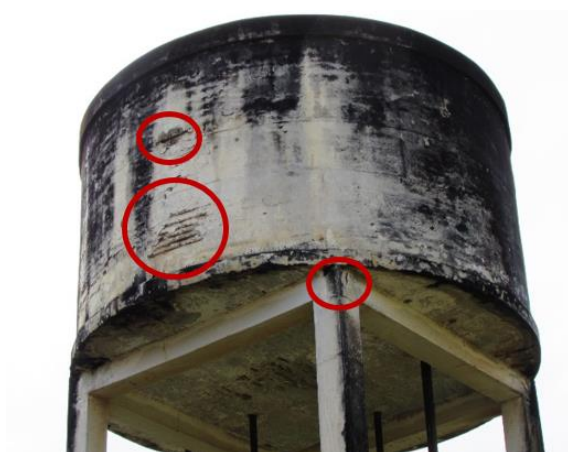
Figura 19 – Vista da cuba com destaque para zonas com corrosão da armadura e consequente deslocamento do concreto

- Substituição das tubulações de ferro que apresentam estado de corrosão avançado ou que tiveram sua vida consumida;
- Retirada e recomposição de todo o concreto de cobrimento que se apresente em vias de deslocamento;

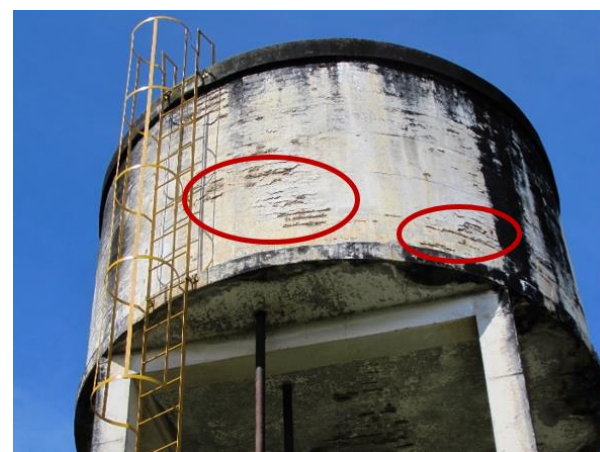
Figura 20 – Vista da cuba com destaque para zonas com corrosão da armadura e consequente deslocamento do concreto

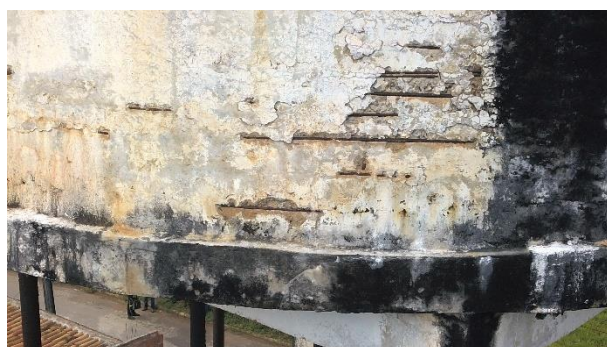
Figura 21 – Vista da cuba com armaduras expostas devido ao estado avançado de corrosão

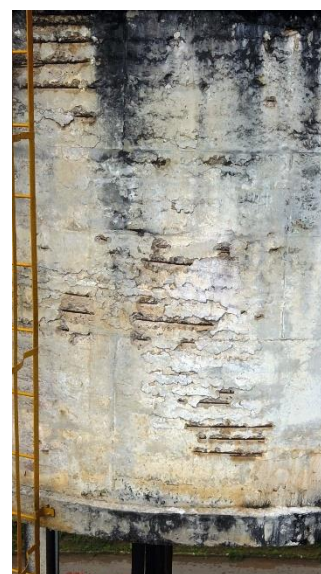
Figura 22 – Vista da cuba com armaduras expostas devido ao estado avançado de corrosão

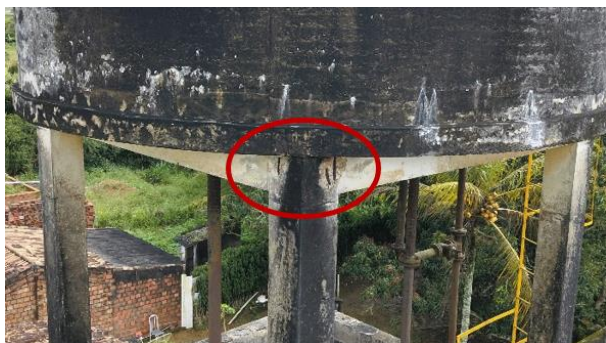
Figura 23 – Vista do registro de corrosão da armadura no encontro da pilar-vigas

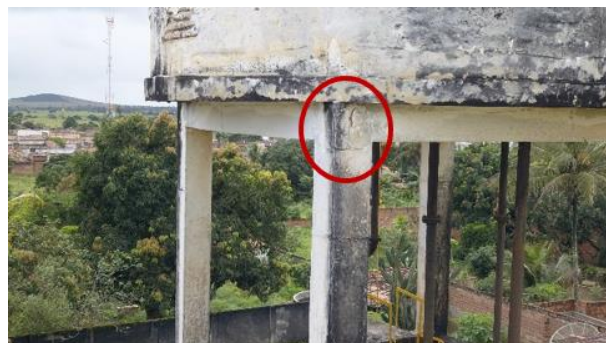
Figura 24 - Vista do pilar de outra face do reservatório com trinca no encontro de pilar-viga

- Tratamento de trincas e fissuras com injeção de resina;

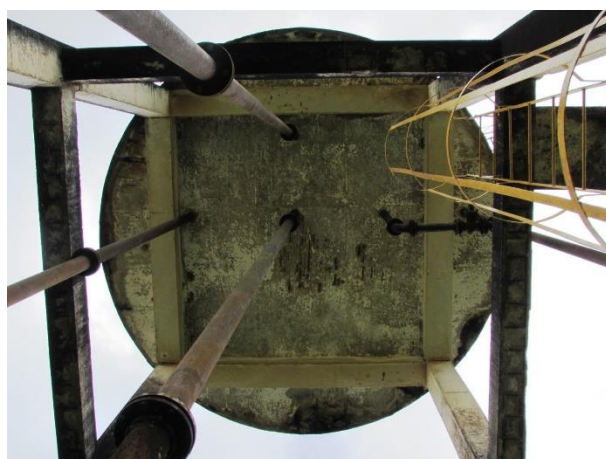
Figura 25 – Vista geral inferior da laje da cuba do reservatório com corrosão da armadura

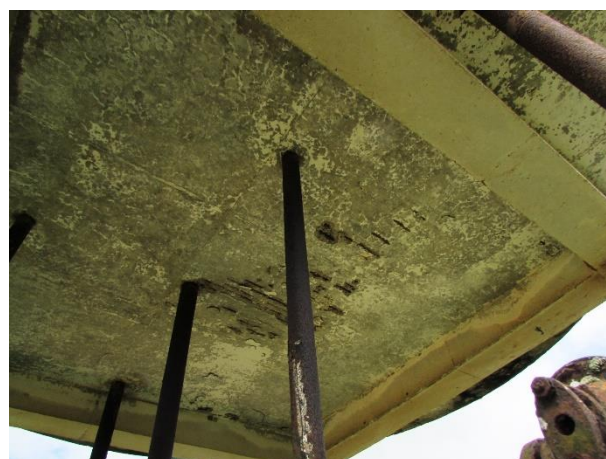
Figura 26 – Vista da laje inferior da cuba do reservatório com corrosão da armadura

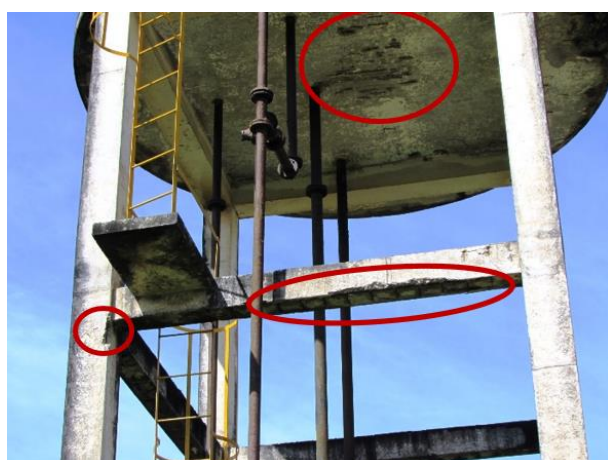
Figura 27 – Vista geral com destaque para corrosão da armadura em todos os elementos estruturais (laje, viga e pilar)

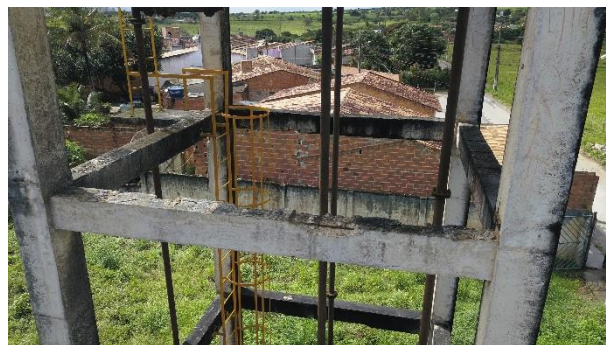
Figura 30 - Vista geral das vigas com alto índice de degradação e corrosão da armadura

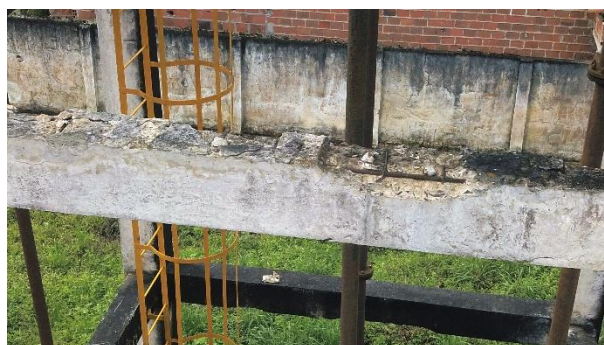
Figura 31 - Vista da viga com alto índice de degradação e corrosão da armadura

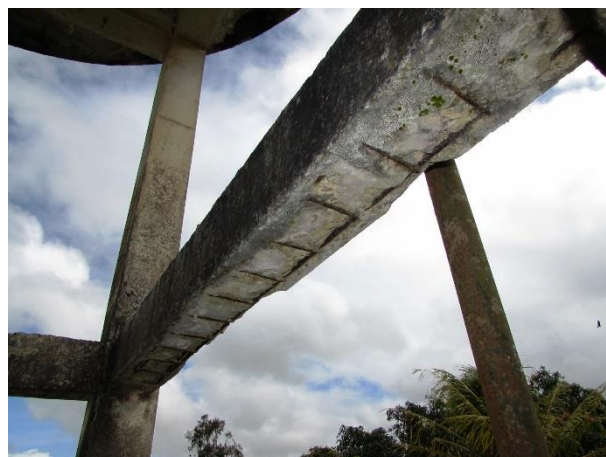
Figura 32 - Vista da viga com alto índice de degradação e corrosão da armadura

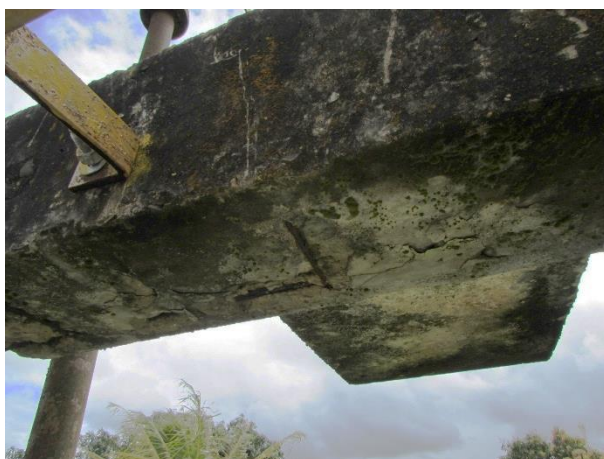
Figura 33 - Vista da viga adjacente à escada com corrosão e consequente deslocamento do concreto e manchas de umidade, assim como o patamar em balanço

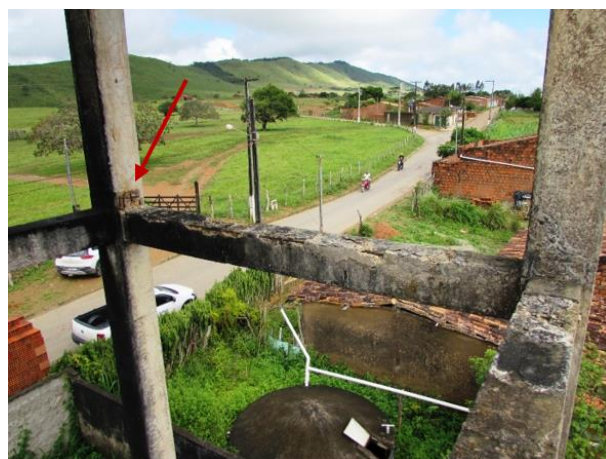
Figura 34 - Vista das vigas do 2º nível com alto grau de degradação e destaque para corrosão avançada na ligação pilar-viga

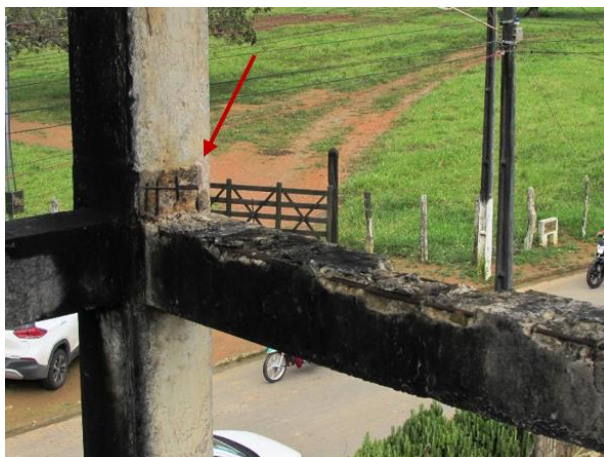
Figura 35 – Vista do alto grau de degradação na viga e corrosão avançada na ligação pilar-viga

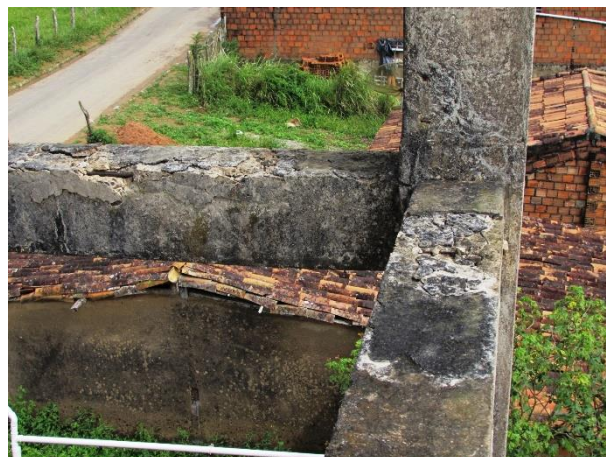
Figura 36 – Vista das vigas do 2º nível com alto grau de degradação e corrosão da armadura

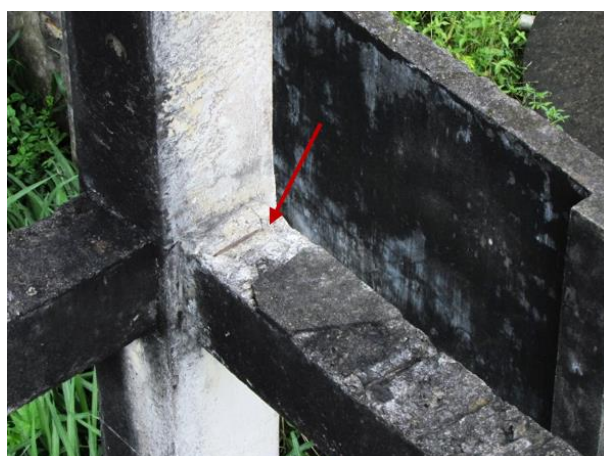
Figura 37 - Vista das vigas do 2º nível com alto grau de degradação e destaque para corrosão na ligação pilar-viga

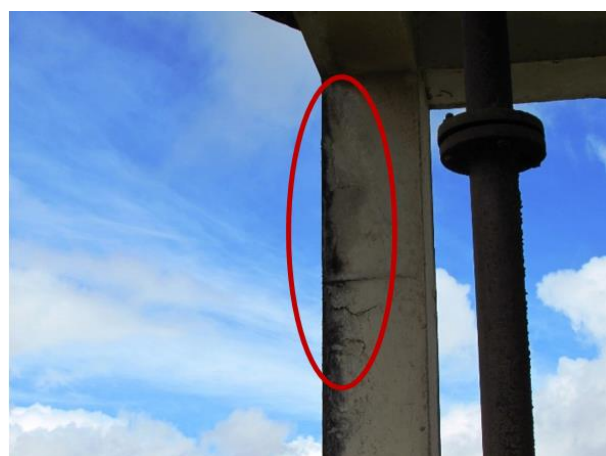
Figura 38 – Vista do pilar no 3º lance com trincas generalizadas

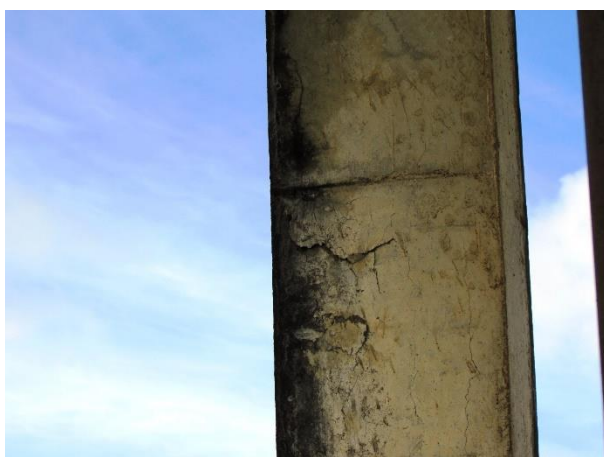
Figura 39 – Vista anterior aproximada do pilar no 3º lance com trincas generalizadas

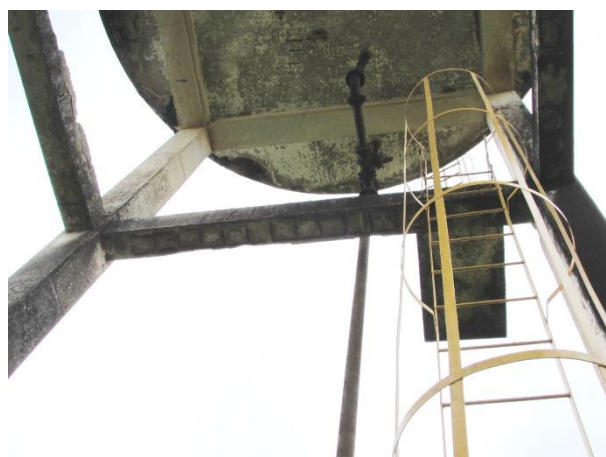
Figura 40 – Vista inferior das vigas do 2º nível, com registro de alto índice de degradação

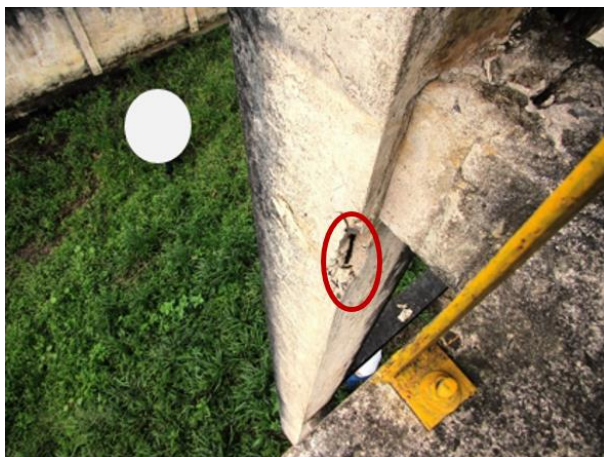
Figura 41 – Vista do pilar no 1º lance com corrosão da armadura e consequente deslocamento do concreto

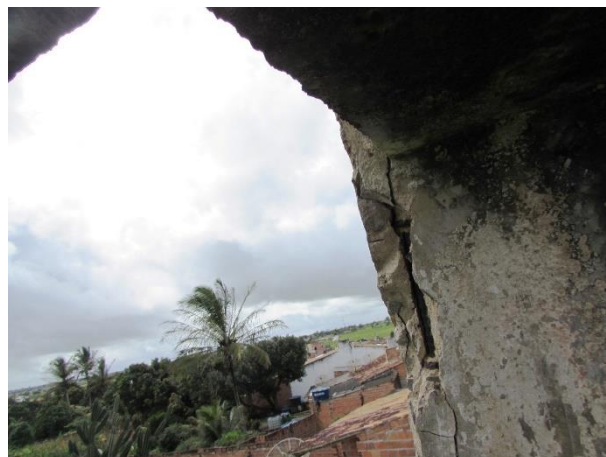
Figura 42 – Vista anterior aproximada do pilar no 1º lance com corrosão da armadura

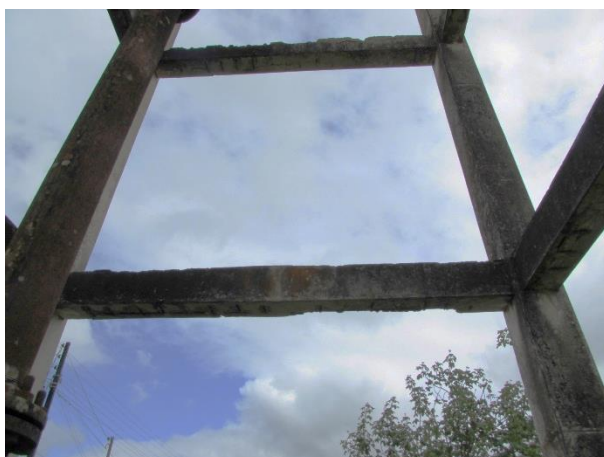
Figura 43 – Vista geral das vigas do 1º nível com alto índice de degradação

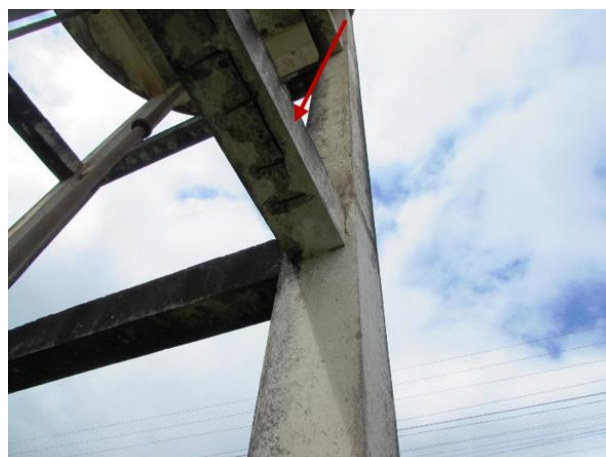
Figura 44 – Viga do 1º nível com destaque para corrosão da armadura acentuada

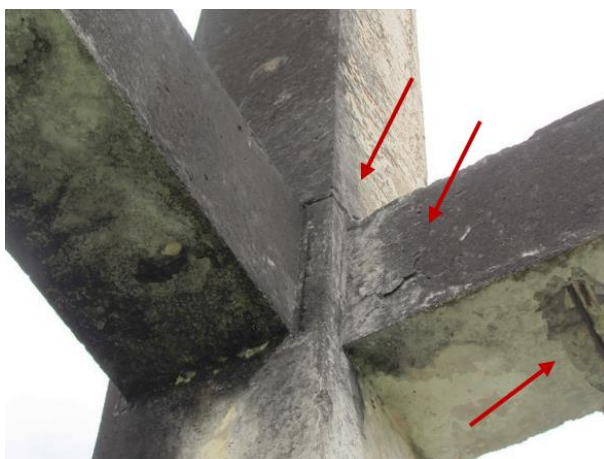
Figura 45 – Vista interna do engaste vigas-pilar com destaque para trincas e corrosão da armadura (viga)

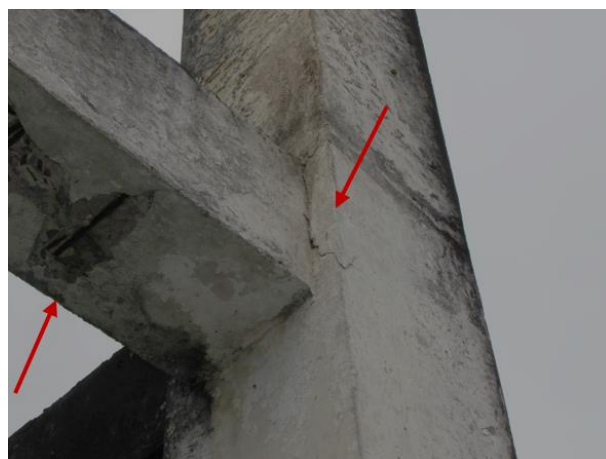
Figura 46 – Vista externa do engaste vigas-pilar com destaque para trincas e corrosão da armadura (viga)

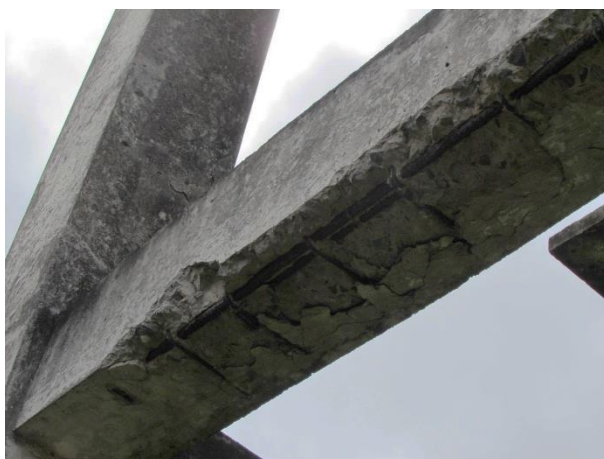
Figura 47 – Viga do 1º nível com alto índice de degradação, corrosão e deslocamento do concreto

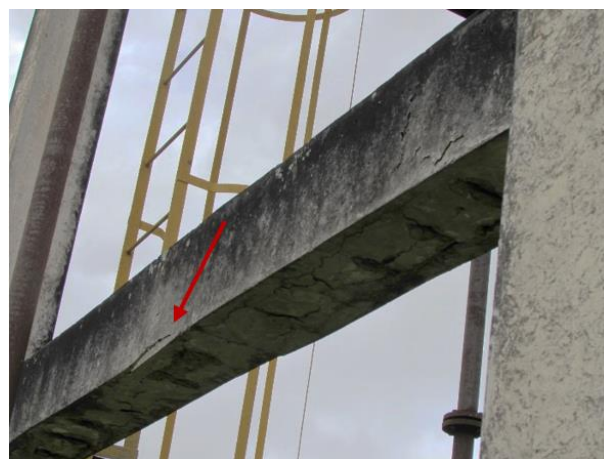
Figura 48 - Viga do 1º nível com alto índice de degradação, corrosão e destaque para provável deslocamento do concreto

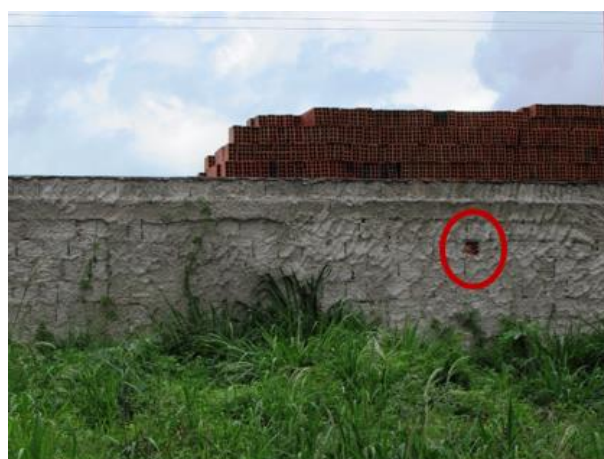
Figura 50 – Vista externa geral do muro frontal (sul) com zona danificada (destaque) e ausência de reboco

- Realização da reabilitação do muro perimetral adjacente à área designada para a implantação do reservatório. Isso compreenderá a atenção especial às aberturas presentes, a correção das regiões com danos identificados, a aplicação de camada de revestimento nas áreas desprovidas do mesmo (reboco), e a aplicação de pintura;

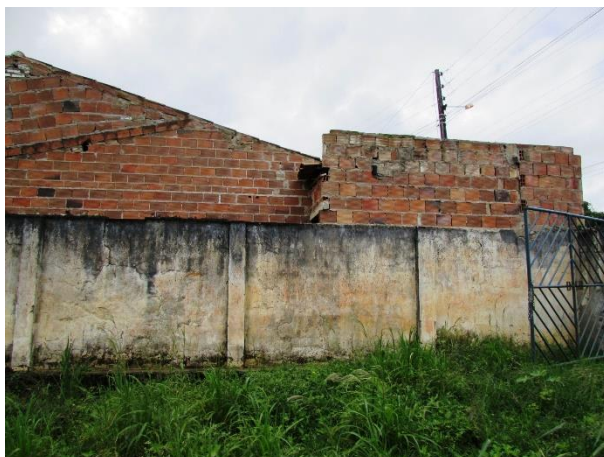
Figura 51 – Vista do muro leste, com fissuração, presença de vegetação e desgaste do revestimento

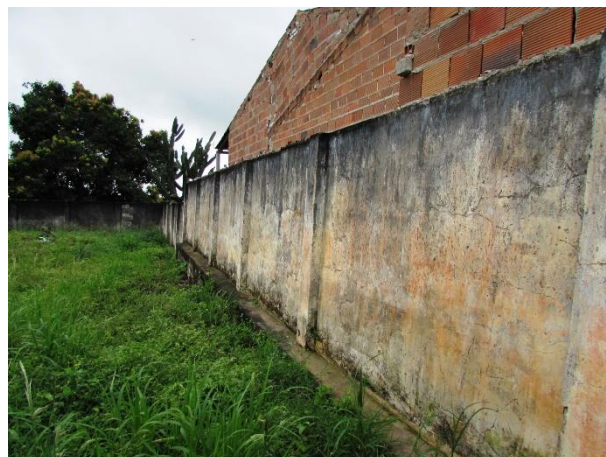
Figura 52 - Vista do muro leste, com fissuração, presença de vegetação e desgaste do revestimento

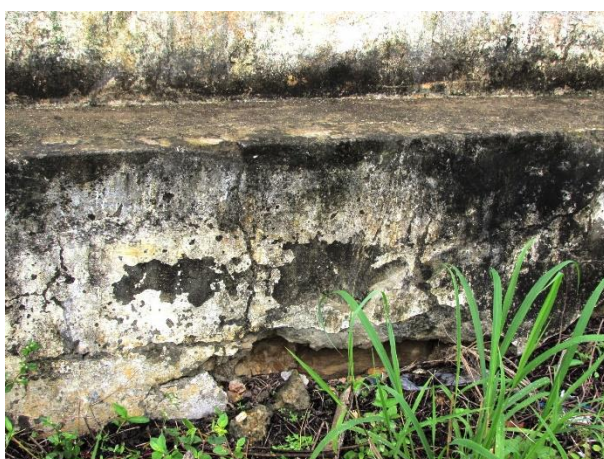
Figura 53 – Vista do alicerce do muro leste danificado e fissurado

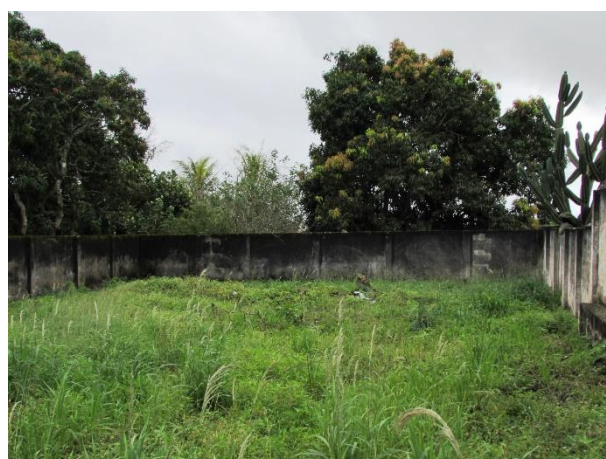
Figura 54 – Vista do muro norte com desgaste da pintura e manchas de umidades

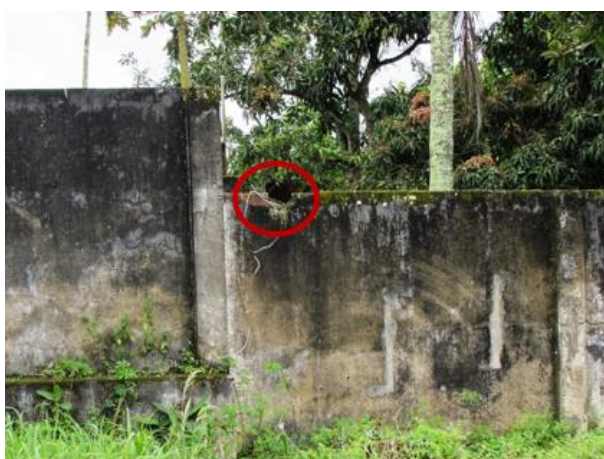
Figura 55 – Vista do muro oeste com fissuração, desgaste na pintura, presença de vegetação, manchas de umidades e zona danificada (destaque)

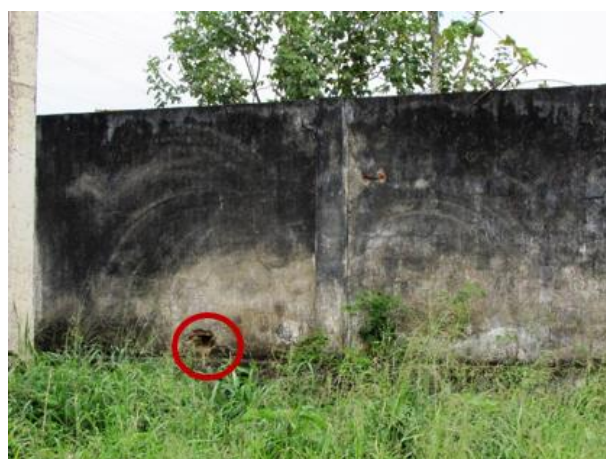
Figura 56 - Vista do muro oeste com fissuração, desgaste na pintura, presença de vegetação, manchas de umidades e zona danificada (destaque)

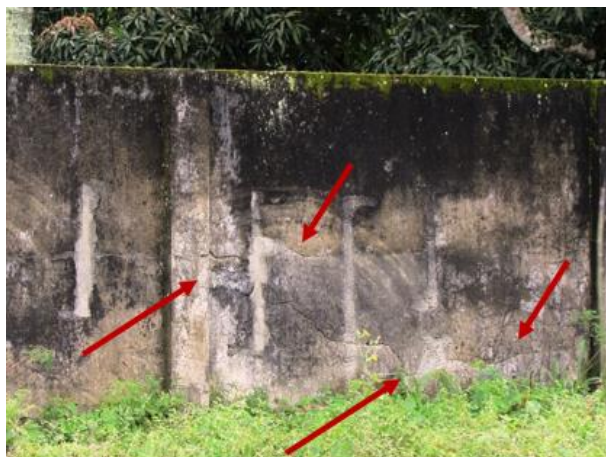
Figura 57 - Vista do muro oeste com rachadura e trincas (destaques)
