# Parecer Técnico de **Vistoria**

***Companhia de Saneamento de Sergipe - DESO***

***Tanques de Amortecimento Unidirecional (TAU's) e Casa  
Tabocas – Socorro - Contrato 44/2022***

Novembro/2022

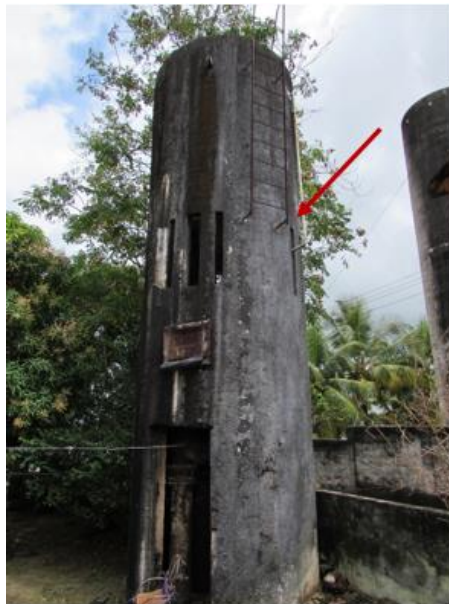
Conforme se vê na Figura 11, de forma geral, o revestimento do tanque encontra-se desgastado e com manchas de umidade. Além disso, verifica-se a inexistência de porta no acesso à parte inferior e trincas na face externa (Figura 12).

A escada de acesso encontra-se em estado de degradação avançado, com incidência de corrosão e perda de parte da estrutura, impossibilitando o acesso à reservação (Figura 11 e Figura 13).

Figura 11 – Vista geral do, com revestimento desgastado e escada degradada, com perda parcial da estrutura (destacada com seta na cor vermelha)

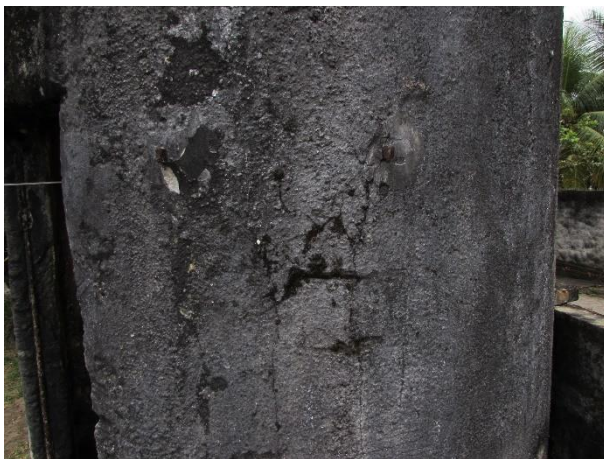
Figura 12 – Trincas na face externa inferior

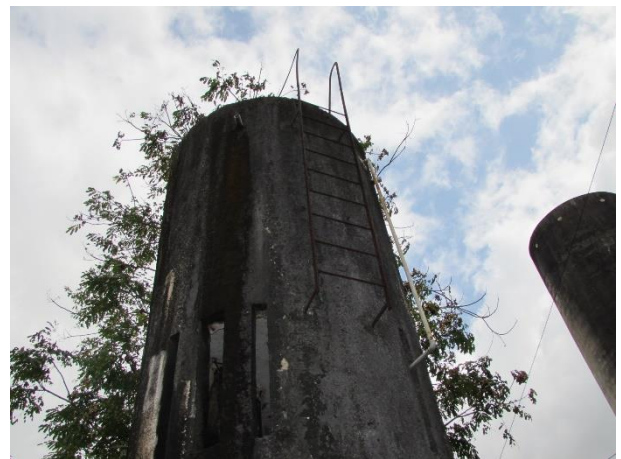
Figura 13 – Vista da escada de acesso com perda de parte inferior da estrutura e estado avançado de degradação

Outro aspecto importante é a impossibilidade de acesso à reservação, visto que a escada se encontra rompida e enferrujada, o que dificulta a manutenção do tanque. Outra perspectiva é o surgimento de aberturas na estrutura do tanque; acredita-se que as aberturas verificadas, em sua maioria, estão associadas à corrosão e expansão da armadura. Infere-se isso devido ao fato de não terem sido constatados sinais de instabilidade por sobrecarga ou tombamento do elemento em tela. Além disso, nas suas imediações há presença de árvores de grande porte, apesar de não ter sido verificada nenhuma não conformidade atrelada a esse fato, é importante dar atenção a esse aspecto, o que pode gerar danos futuros.

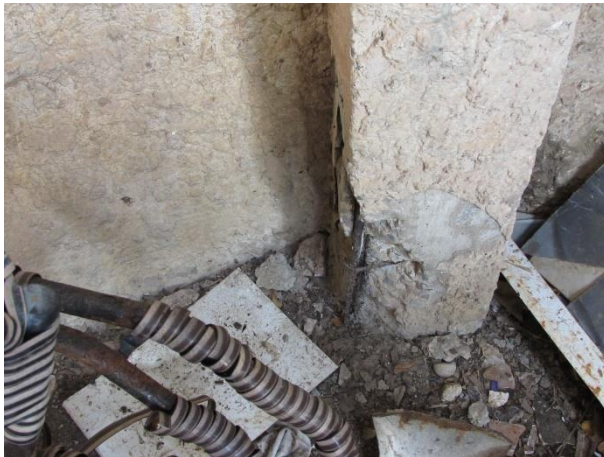
Foi verificado, conforme registro fotográfico da área interna inferior do TAU 1, que em geral, os elementos estruturais apresentam corrosão da armadura e deslocamento do concreto. Nesse encadeamento, nota-se a ocorrência de corrosão da armadura no pé dos pilares, com consequente trincas e perda do cobrimento, conforme se vê na Figura 14 e Figura 15.

Figura 14 – Corrosão da armadura, com consequente deslocamento do concreto no pilar

Dito isto, nota-se que, conforme citado, em relação ao estado em que se encontra o TAU 1, a atenção é dedicada à corrosão da armadura dos elementos estruturais, essencialmente por ter sido registrada corrosão da armadura em regiões críticas como área de engaste entre viga e pilares. É provável que essa ocorrência esteja atribuída à idade avançada do TAU 1, estimada em 48 anos.

- Execução de sistema de impermeabilização em toda estrutura;
- Tratamento de trincas e fissuras com injeção de resina;
- Retirada de todo o concreto de cobrimento que se apresente em vias de deslocamento;
- Tratamento da corrosão das armaduras, com eventual substituição das barras comprometidas;
- Restauração do concreto das paredes, como reparação para a porosidade e desgaste do concreto.

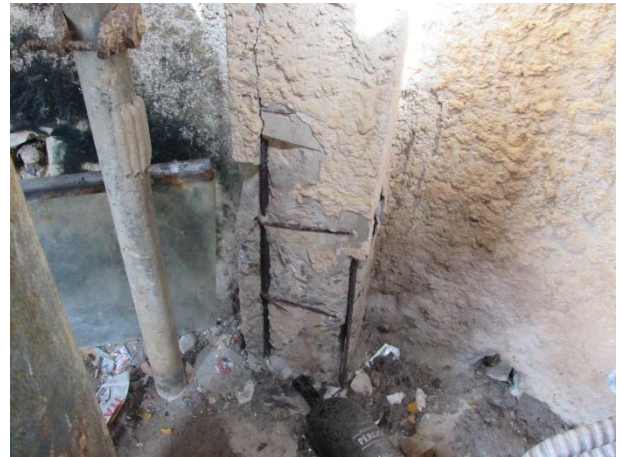
Figura 15 – Corrosão da armadura, com consequente deslocamento do concreto no pilar

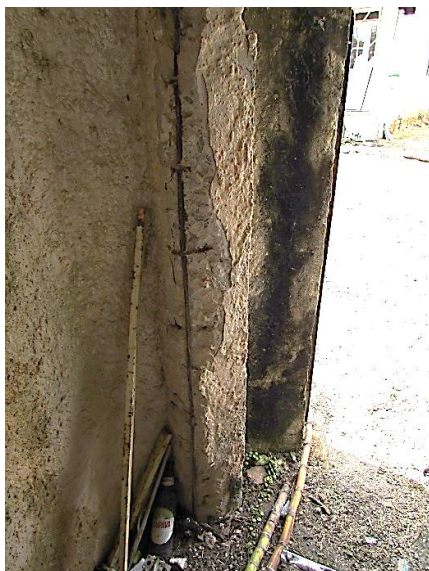
De forma semelhante, na Figura 16, verificam-se trincas, corrosão da armadura e perda do cobrimento da armadura longitudinal de maneira generalizada, no pilar próximo ao acesso. Na Figura 17 também se observam as mesmas manifestações patológicas, contudo no anel de viga, sobretudo na região de engaste com o pilar.

Figura 16 – Trincas, corrosão da armadura e deslocamento do concreto, no pilar próximo ao acesso

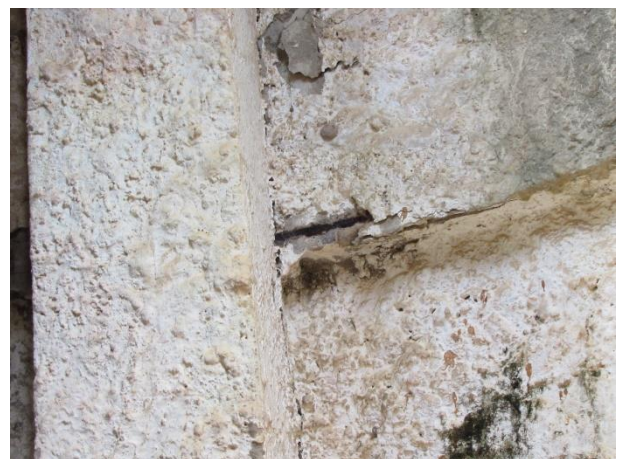
Figura 17 – Trincas, corrosão da armadura e deslocamento do concreto, no anel de viga intermediário

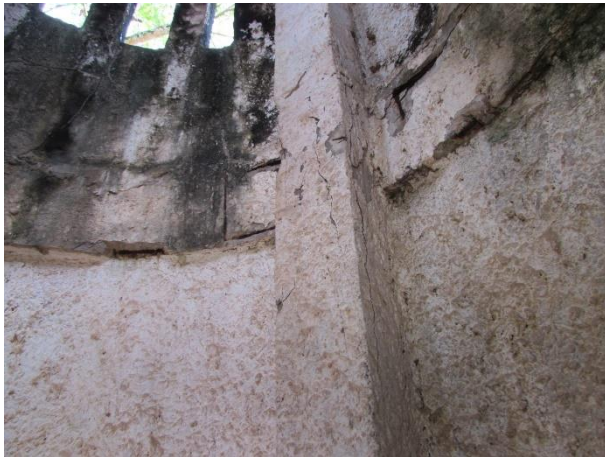
Nota-se que na região dos vãos abertos da parede do tanque, existe uma formação de limo, conforme demonstrado nas figuras abaixo. Da Figura 18 à Figura 21, verificam-se diversas áreas dos elementos estruturais (vigas e pilares) com a armadura exposta e perda da seção associadas ao deslocamento do concreto originado por corrosão e expansão da armadura. Ainda nesse mesmo contexto, observam-se trincas, sobretudo nos pilares, com o mesmo princípio.

Figura 18 – Trincas no pilar, corrosão da armadura deslocamento do concreto no anel de viga

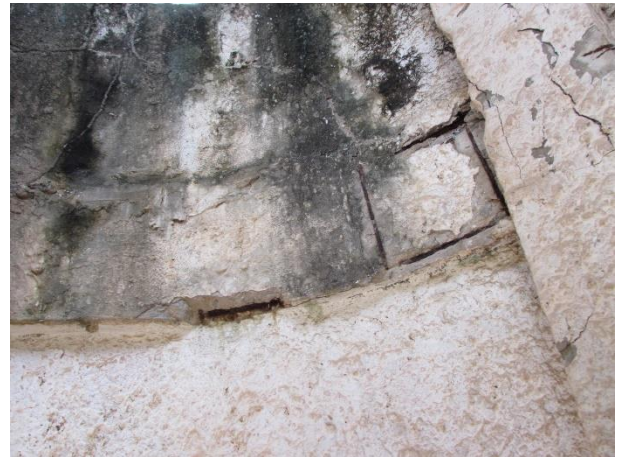
Figura 19 – Vista aproximada da figura anterior, com armadura exposta na região de engaste da viga com o pilar

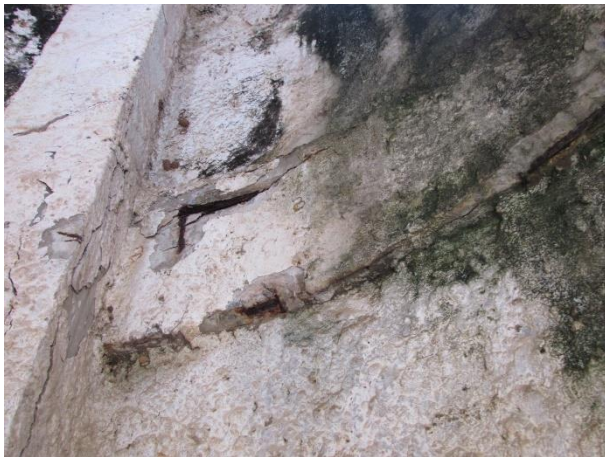
Figura 20 – Trincas, corrosão da armadura, deslocamento do concreto, no anel de viga e formação de limo na parede interna

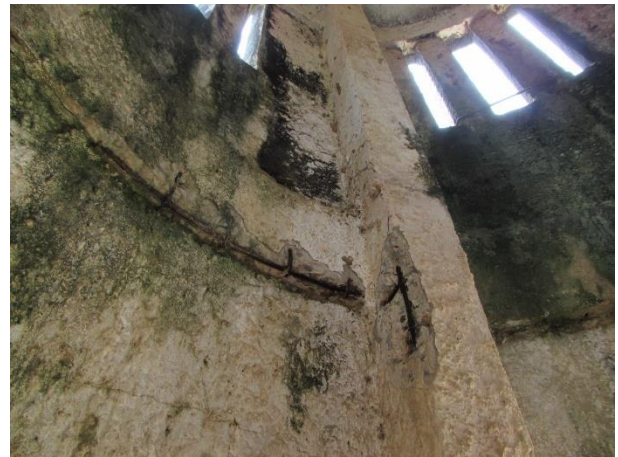
Figura 21 – Trincas, corrosão da armadura, deslocamento do concreto, no anel de viga e pilar e formação de limo na parede interna

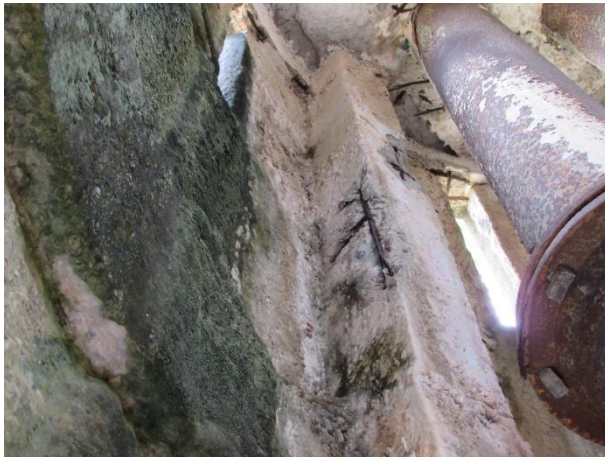
Conforme já descrito, ratifica-se que no entorno dos vãos abertos há uma concentração de formação de limo (Figura 22 e Figura 23). Além disso, verifica-se que a corrosão da armadura vista na fração inferior dos pilares reincide na fração superior, conforme se vê a seguir.

Figura 22 – Presença de limo nas paredes, corrosão da armadura no pilar e laje de fundo da reservação

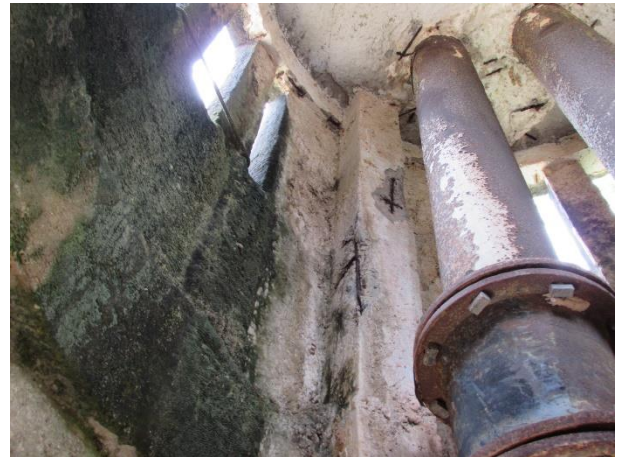
Figura 23 – Presença de limo nas paredes, corrosão da armadura no pilar e laje de fundo da reservação

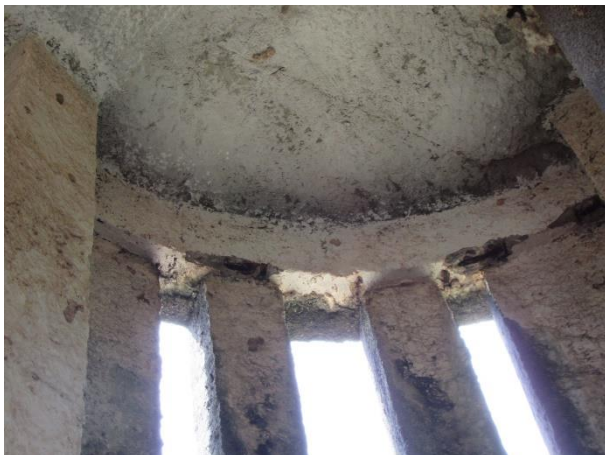
Na viga adjacente à laje inferior da reservação, registrou-se corrosão da armadura de forma semelhante à descrita anteriormente, conforme apresentado na Figura 24 e Figura 25.

Figura 24 – Corrosão da armadura na região inferior da viga

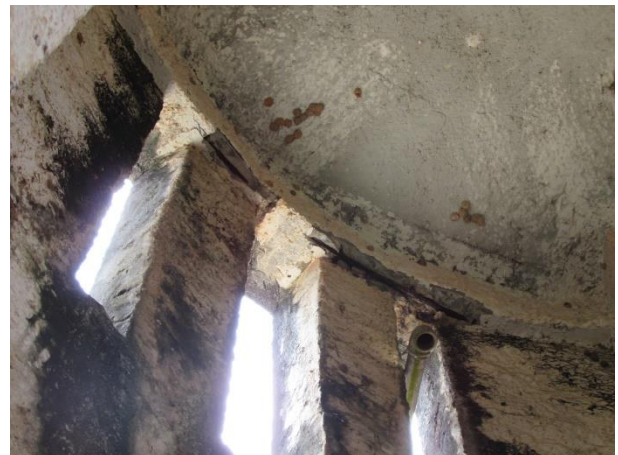
Figura 25 – Corrosão da armadura na região inferior da viga

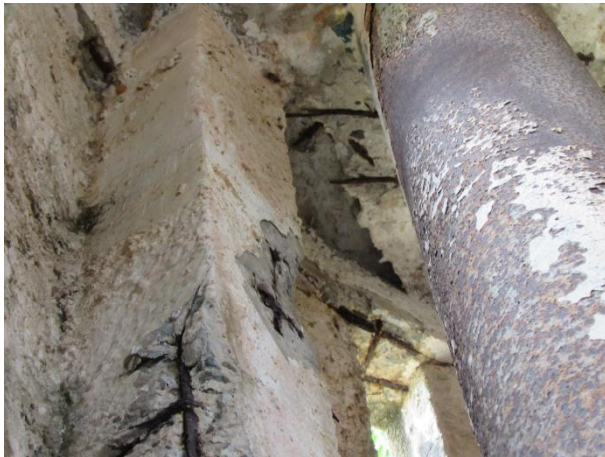
Nota-se que a tubulação se encontra enferrujada; a rede transpassa a laje inferior, e nessa região, verifica-se uma concentração de armadura exposta, originada por corrosão e deslocamento do concreto, o que pode ser indício de que nessa área há ocorrência de corrosão galvânica (Figura 26 a Figura 28).

Figura 26 – Ferrugem na tubulação e corrosão da armadura nos elementos estruturais

Além disso, existe a possibilidade de que a corrosão tenha sido acentuada pelo contato entre armadura do concreto e tubulação de ferro, provocando assim a corrosão galvânica.

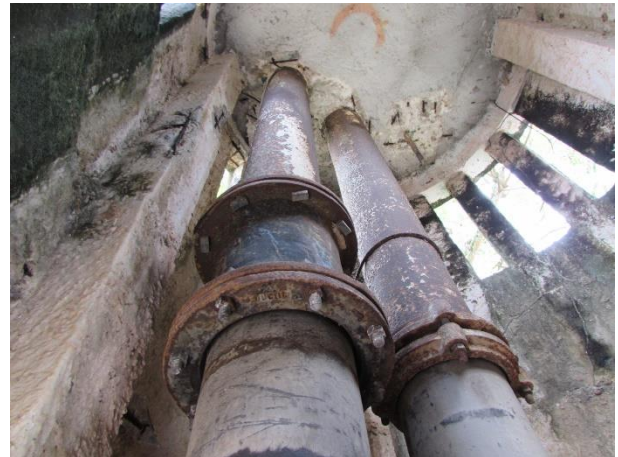
Figura 27 – Ferrugem na tubulação e corrosão da armadura nos elementos estruturais

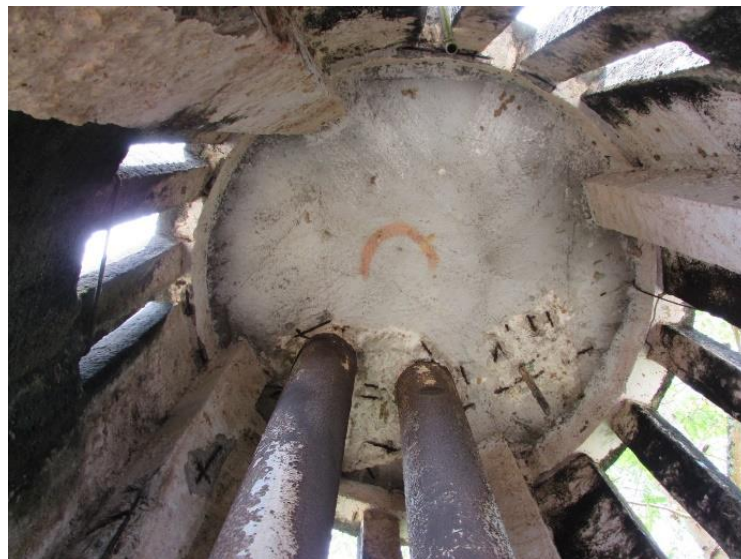
Figura 28 – Corrosão da armadura na laje de fundo da reservação

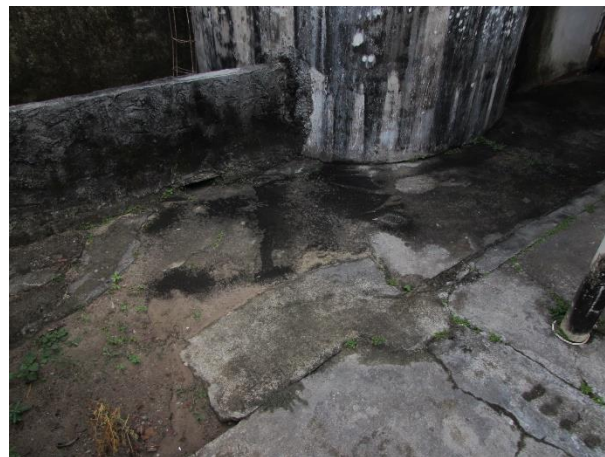
Verifica-se que no entorno do local onde está inserido o TAU 2 há presença de trincas e umidade no piso (Figura 32 e Figura 33).

Figura 33 – Vista do entorno do tanque, com presença de umidade e trincas no piso

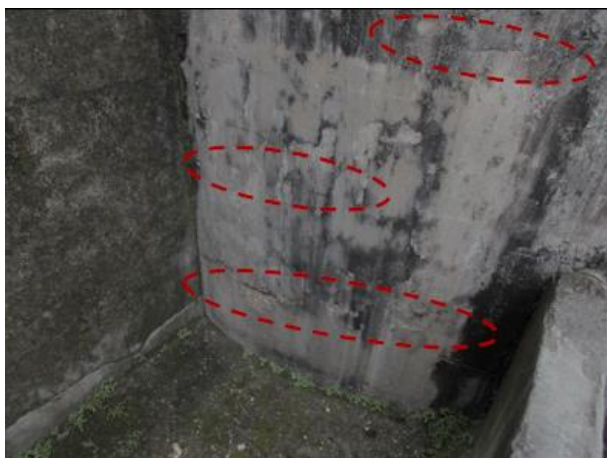
Na região inferior da parede do tanque, registrou-se diversos pontos com aberturas, de dimensões distintas, como trincas e fendas, inclusive pequenos orifícios, conforme destacados na Figura 34 e Figura 35. Além disso, notam-se manchas de infiltração originadas nos orifícios percorrendo até o limite inferior do tanque, características de pontos de fuga e caminho de água infiltrada. Ademais, observa-se a presença de eflorescência, conforme demonstrado a seguir.

Figura 34 – Vista inferior sul/leste externa do tanque, com presença de eflorescência, aberturas e orifícios (destaque em vermelho)

Verificou-se também eflorescência nas paredes no TAU 2, fenômeno provocado pela infiltração da água no concreto, o que possibilita confirmar que não há existência de impermeabilização.

- Verificação da(s) causa(s) da ocorrência de vazamentos;
- Recuperação e/ou reforço estrutural do tanque;
- Execução de sistema de impermeabilização em toda estrutura;
- Tratamento de trincas, fendas e orifícios;
- Restauração do concreto das paredes, como reparação para a porosidade e desgaste do concreto.

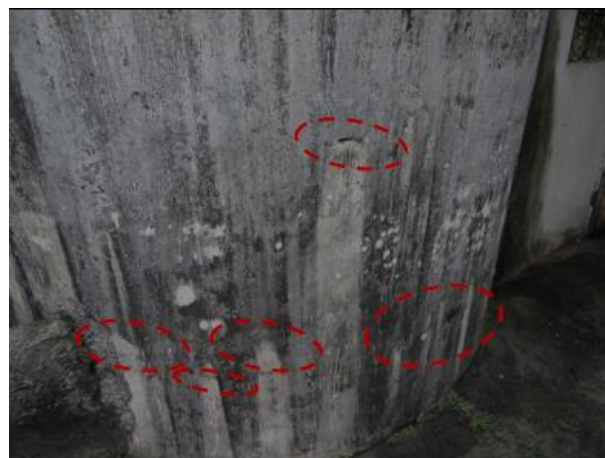
Figura 35 – Vista inferior sul/leste externa do tanque, com presença de eflorescência, trincas e orifícios (destaque em vermelho)

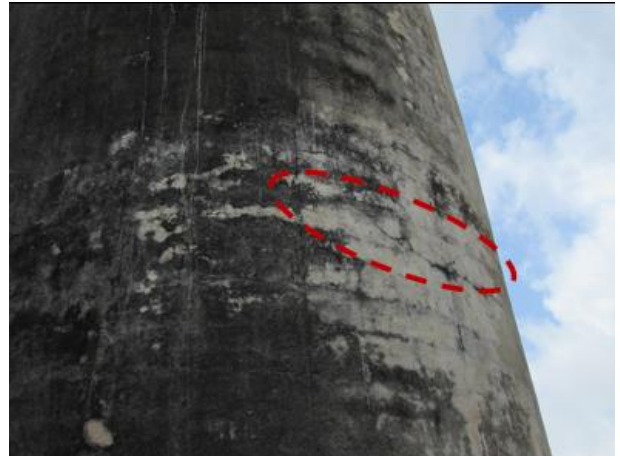
As não conformidades verificadas no TAU 2 são recorrentes em toda sua extensão. Nesse contexto, ao observar a estrutura em outras direções nota-se que a presença de aberturas, indício de vazamento de água e manchas de umidade se repetem, conforme visto a seguir.

Figura 37 – Vista externa norte/leste intermediária da estrutura do tanque, com manchas de umidade e trincas (destaque em vermelho)

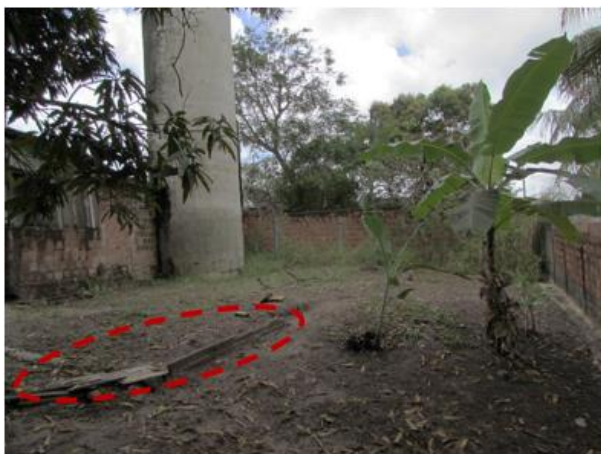
Ao observar o entorno do TAU 2 (Figura 38 e Figura 39), no sentido oeste, percebe-se que na região inferior há predominância de umidade. Nota-se também que o solo do terreno se encontrava saturado no momento da vistoria, isso se atribui ao solo ser classificado como argiloso, classe de solo com baixa permeabilidade, associado ao dia chuvoso. Outro aspecto importante é a que a água servida da cozinha do imóvel é despejada na superfície do terreno, colaborando para umidade do solo.

Figura 38 – Vista do terreno oeste e locação do tanque, com destaque para o despejo de água servida do imóvel no terreno

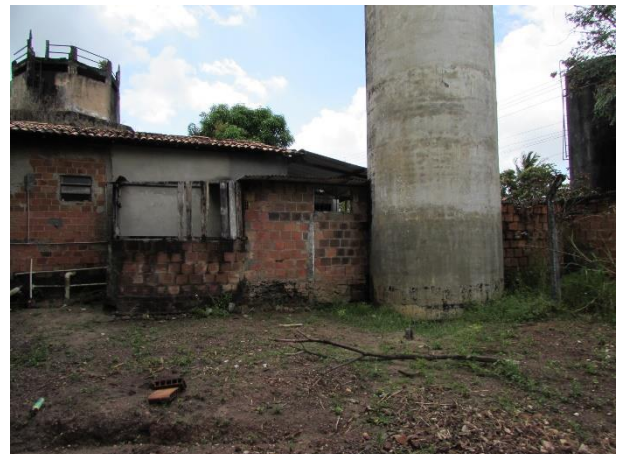
Figura 39 – Vista do terreno oeste e locação do tanque, com sinais de umidade na região inferior

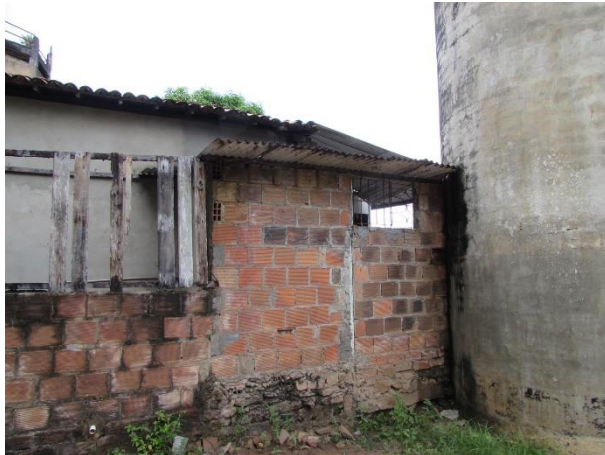
Nos limites entre o TAU 2 e Casa Tabocas, percebe-se a presença de manchas de umidade tanto nas paredes do imóvel, quanto na sua fundação (Figura 40) e imediações do TAU (Figura 41).

Figura 40 – Vista norte/oeste da localização do tanque em relação à Casa Tabocas

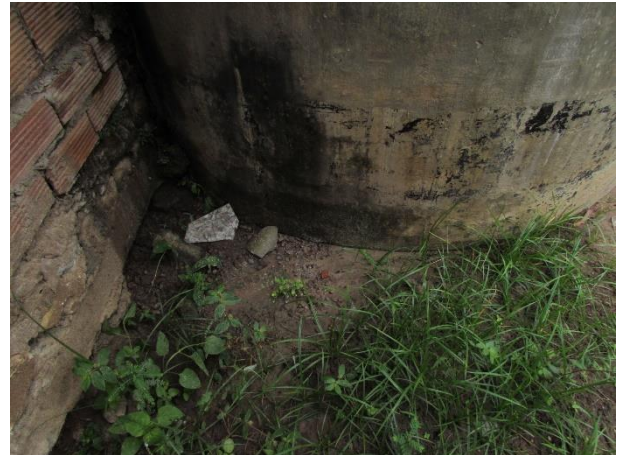
Figura 41 – Vista norte/oeste da região inferior do tanque, com presença de umidade

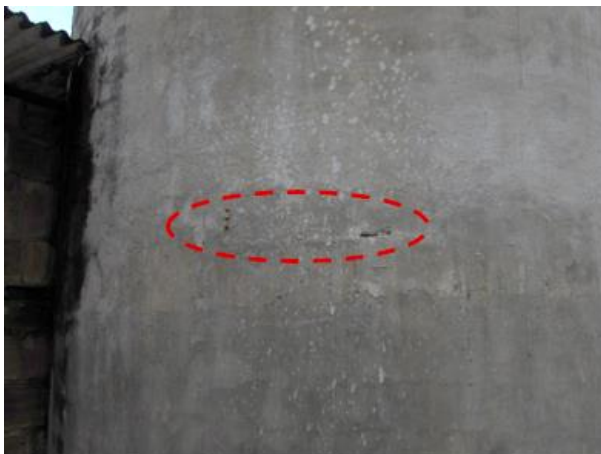
Ainda na face oeste do TAU, na porção intermediária da parede externa do tanque, verifica-se não conformidades análogas às registradas na face norte/leste, com incidência de orifícios e aberturas na parede e indícios de umidade (Figura 42 a Figura 45).

Figura 42 – Vista externa intermediária da estrutura do tanque, com manchas de umidade, trincas e orifício (destaque em vermelho)

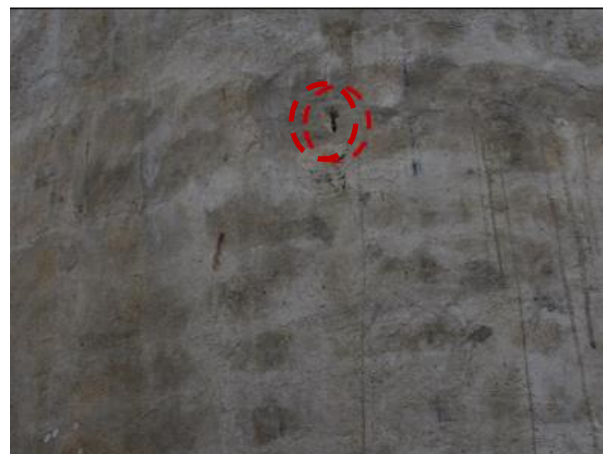
Figura 43 – Vista externa intermediária da estrutura do tanque, com manchas de umidade, trincas e orifício (destaque em vermelho)

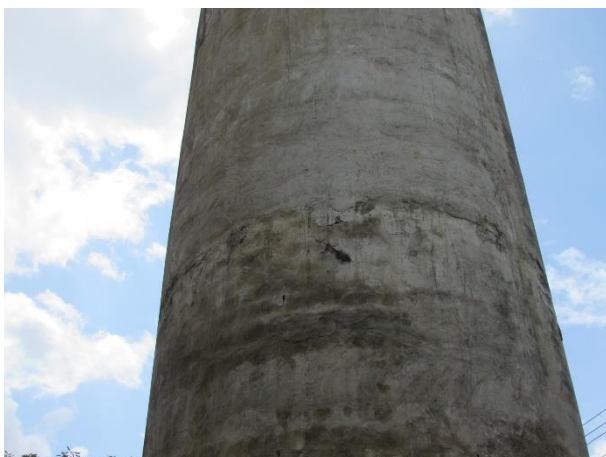
Figura 44 – Vista intermediária da estrutura com presença de manchas de umidade e trincas

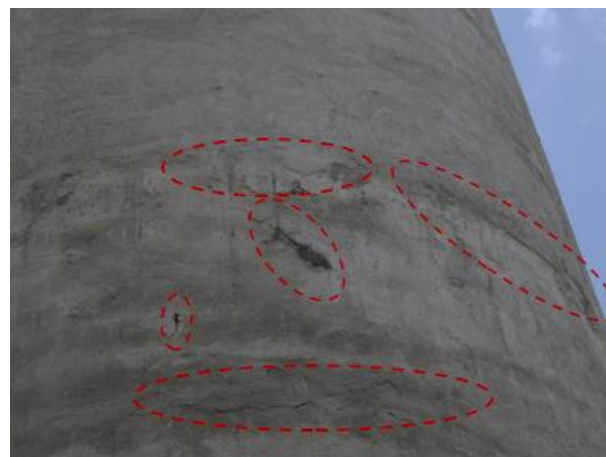
Figura 45 – Vista externa intermediária da estrutura do tanque, com manchas de umidade, trincas e orifícios (destaque em vermelho)

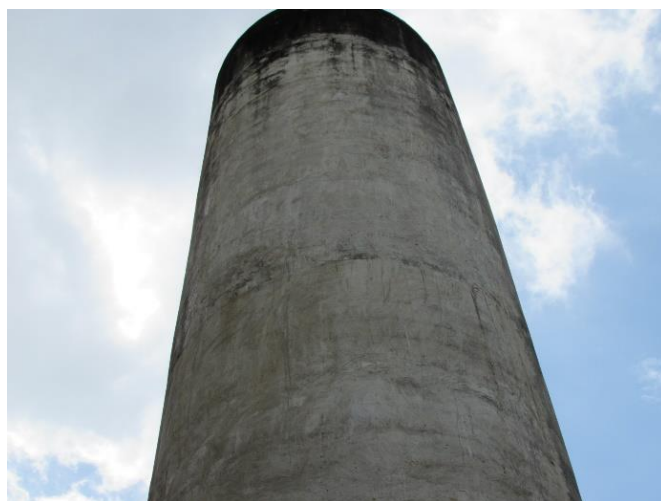
Da mesma forma, na porção superior do TAU (Figura 46), registrou-se umidade, contudo numa proporção menor à registrada na porção inferior, e trincas na face externa da parede.

Figura 46 – Vista superior da estrutura com presença de manchas de umidade e trincas

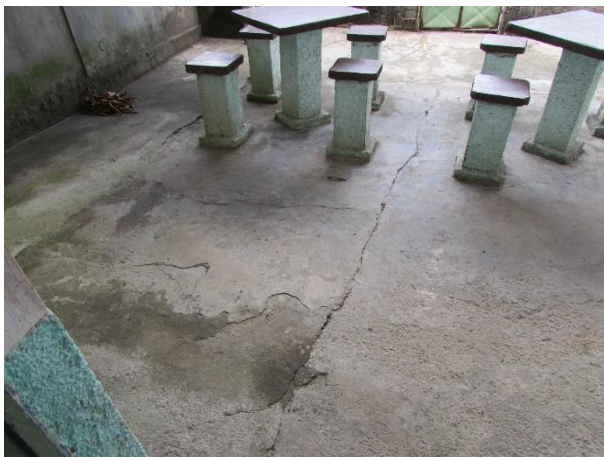
Ainda na varanda do imóvel, verifica-se a ausência de revestimento no piso, com o contrapiso aparente; nele é possível notar rachaduras, trincas e manchas de umidade (Figura 48 e Figura 49).

Figura 48 – Vista do piso da varanda com presença de umidade e rachaduras

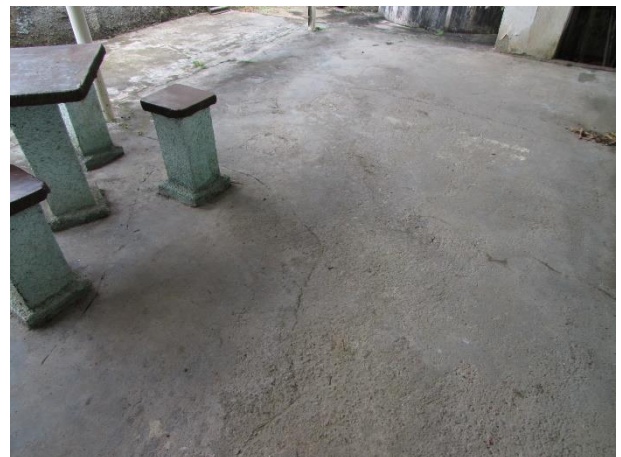
Figura 49 – Vista do piso da varanda com presença de trincas

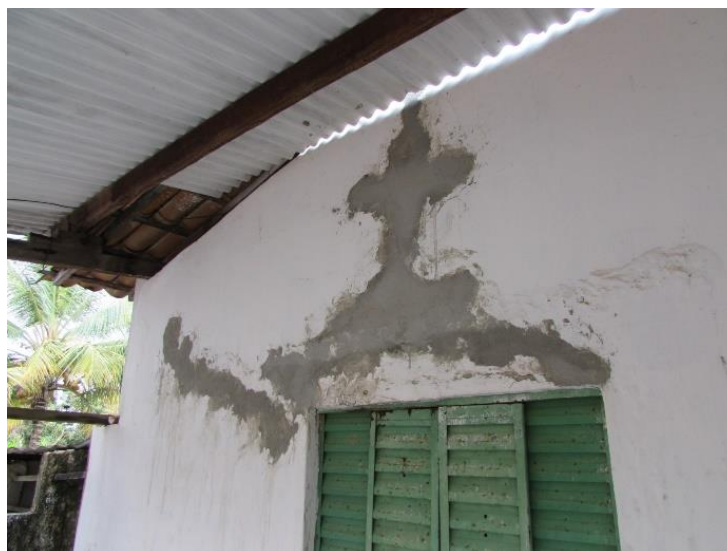
Ainda na área externa frontal do imóvel, observa-se na Figura 50 a ausência de rufo no limite entre cobertura e parede; e nessa mesma região, verifica-se indício de que houve reparos na parede externa.

Figura 50 – Indícios de reparos na região superior da janela da fachada secundária e ausência de rufo no limite entre parede e cobertura

A inexistência de rufo apontada no registro fotográfico também pode provocar o surgimento de não conformidades como umidade e fissuração na alvenaria. Relacionado à alvenaria, é importante reforçar duas observações feitas, sendo elas, a deficiência de amarração e a ausência de vergas e contravergas. Esses dois aspectos são as causas prováveis para a maioria das aberturas registradas no imóvel.

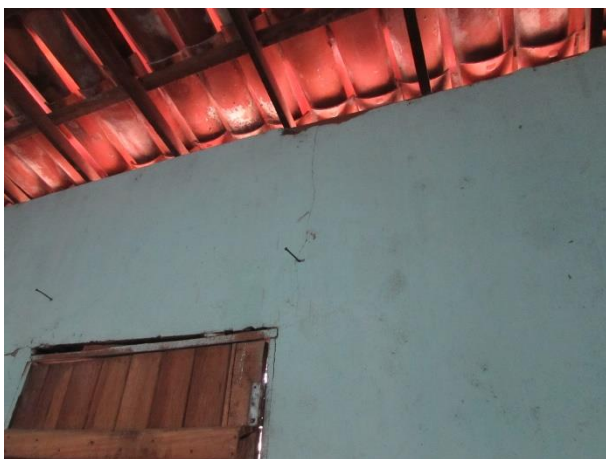
No interior do imóvel, de forma geral, registraram-se vários ambientes com trincas na alvenaria, principalmente no encontro de paredes e no entorno das esquadrias, provavelmente atrelado à deficiência de amarração na alvenaria e ausência de vergas e contravergas, respectivamente, conforme demonstrado na Figura 51 a Figura 53. Além disso, observa-se que a instalação elétrica se encontra aparente; esses aspectos evidenciam que o padrão construtivo do imóvel é mínimo. Outrossim, nota-se que na face interna das paredes do imóvel há presença de umidade.

Figura 51 – Trincas na alvenaria

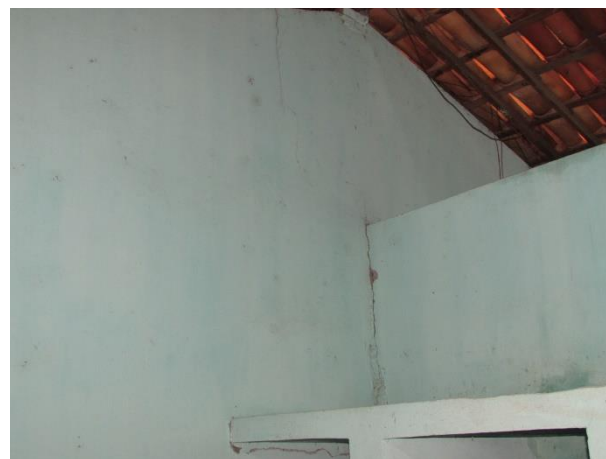
Figura 52 – Trinca na união de paredes e instalação elétrica exposta

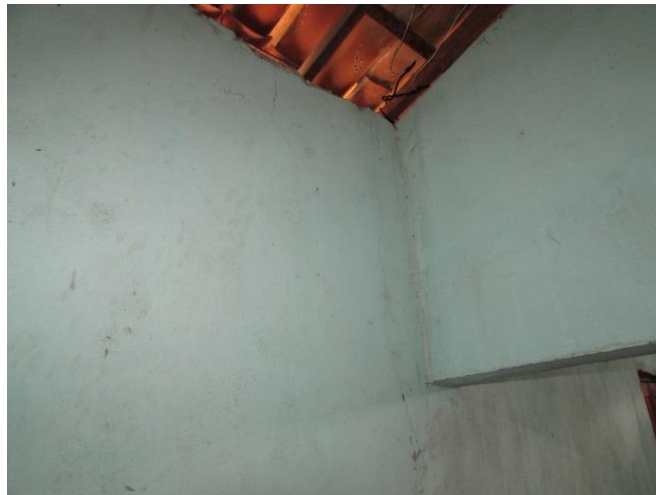
Figura 53 – Fissuras e manchas de umidade na alvenaria

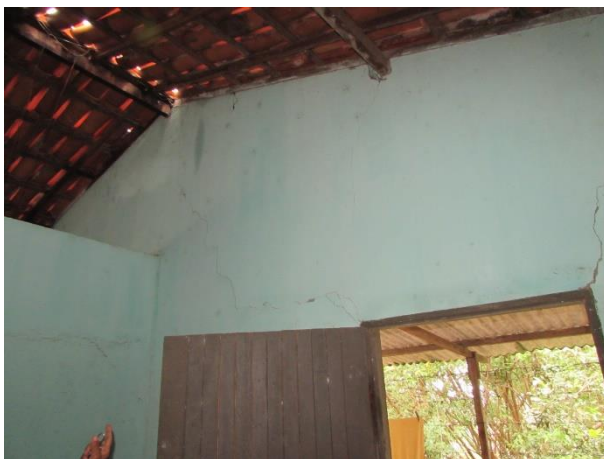
O maior número de anomalias registrado no imóvel encontra-se no ambiente cozinha. Dito isto, observam-se trincas e rachaduras na alvenaria (Figura 54), conforme mencionado anteriormente, com ênfase no entorno da porta (Figura 55).

Figura 54 – Trinca na alvenaria, na região da janela da porta da cozinha

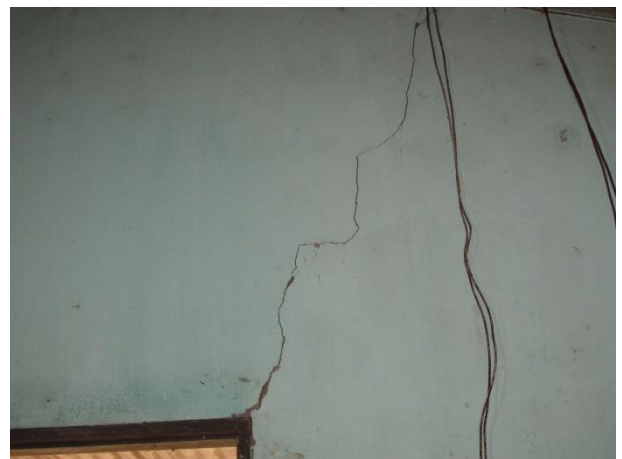
Figura 55 – Rachadura na região da porta e instalação elétrica exposta

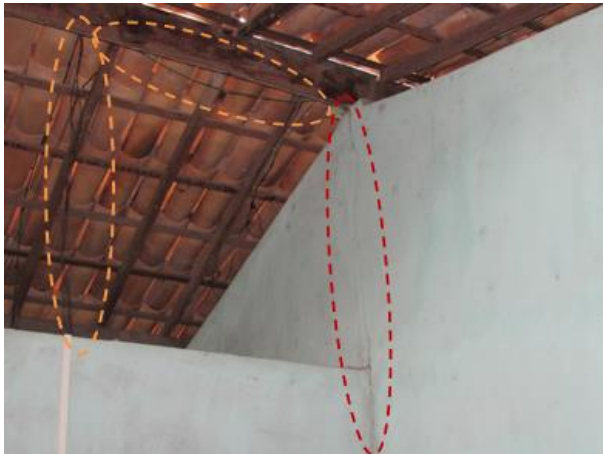
Ademais, verificam-se falhas na cobertura (Figura 57) e fiação exposta, de acordo com o destaque da Figura 56.

Figura 56 – Instalação elétrica exposta (destaque laranja) e trinca na alvenaria (destaque vermelho)

Observou-se também que a cobertura apresenta falhas nas telhas cerâmicas, o que provoca desconforto e infiltração. Além disso, percebe-se que a instalação elétrica do imóvel também é precária, com fiação exposta, essencialmente na região superior, o que pode provocar insegurança por curto-circuito e foco de incêndio.

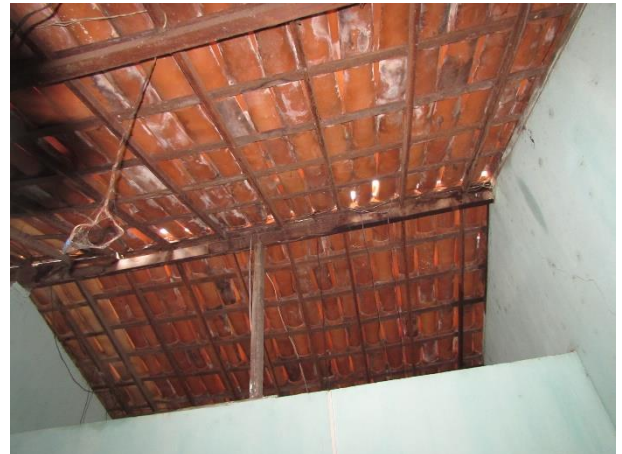
Figura 57 – Instalação elétrica exposta e falhas nas telhas cerâmicas

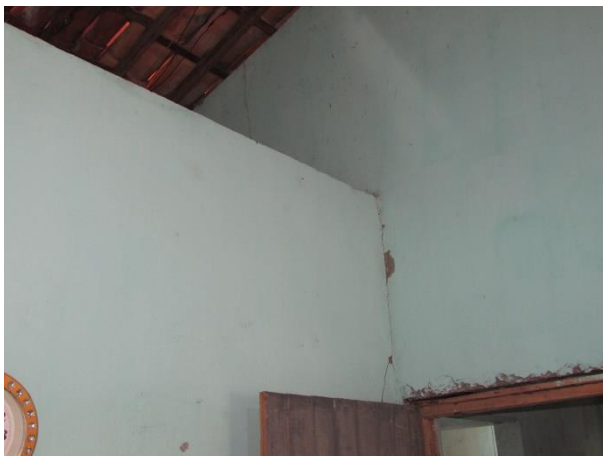
Nos outros ambientes as não conformidades são recorrentes, especialmente a presença de trincas na alvenaria, conforme demonstrado a seguir. Além disso, foi verificado som cavo no piso de todos os ambientes do imóvel.

Figura 58 – Trinca na união de paredes

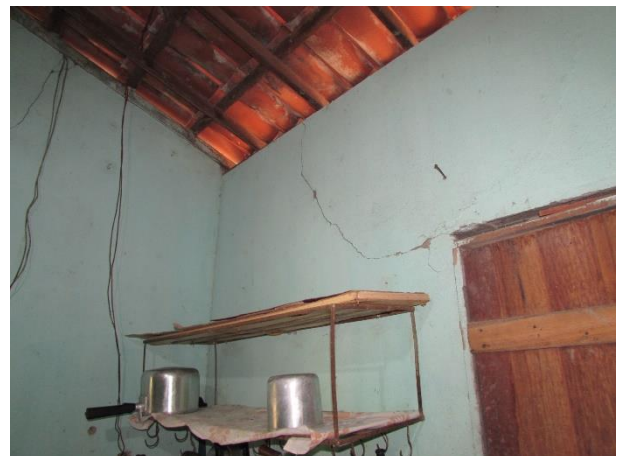
Figura 59 – Trinca na alvenaria (entorno da janela)

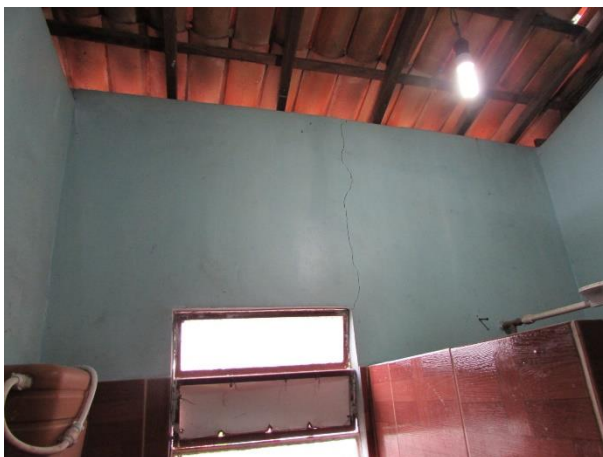
Figura 60 – Trinca na alvenaria, na região da janela do banheiro

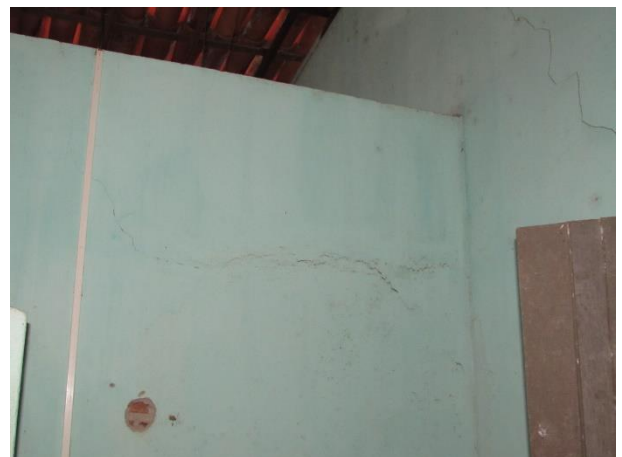
Figura 61 – Trincas na alvenaria

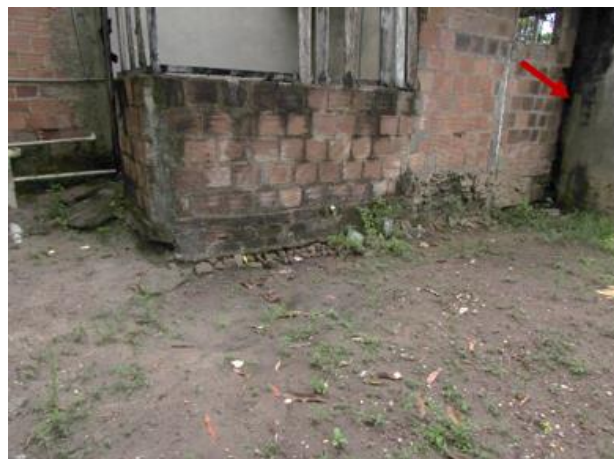
Além dessa verificação, nota-se que a ausência de revestimento nas paredes, com a alvenaria aparente e manchas de umidade por toda extensão (Figura 63 e Figura 64).

Figura 63 – Vista externa oeste do imóvel com indicação da localização do TAU 2 (destaque vermelho)

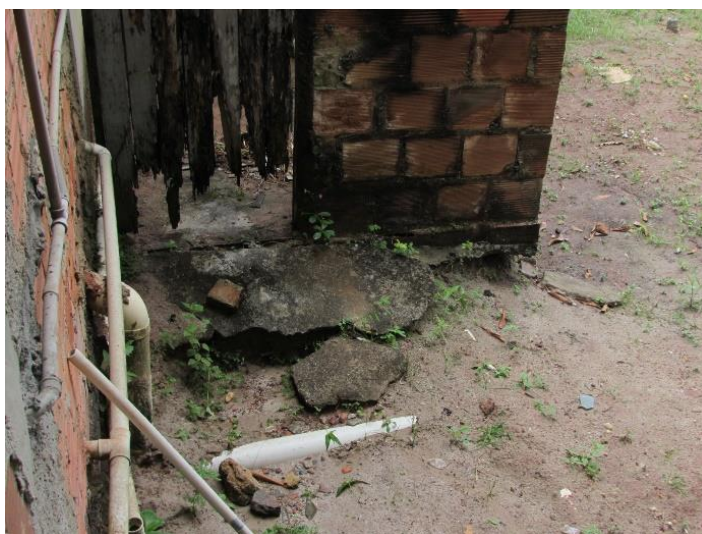
Figura 64 – Vista externa do imóvel, com percepção do estado em que se encontram as instalações hidrossanitárias
