# Parecer Técnico de Diagnóstico

*Companhia de Saneamento de Sergipe - DESO*

*Reservatório Elevado Agrovila – Itabaiana  
Contrato 51/2023*

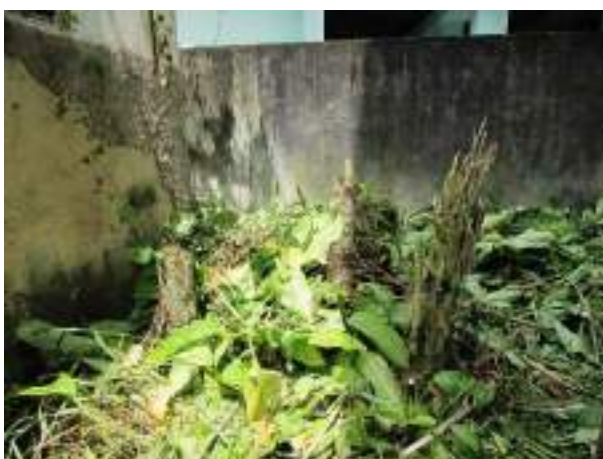
Figura 15 – Tronco de árvore de grande porte, próximo aos Pilares 1 e 3

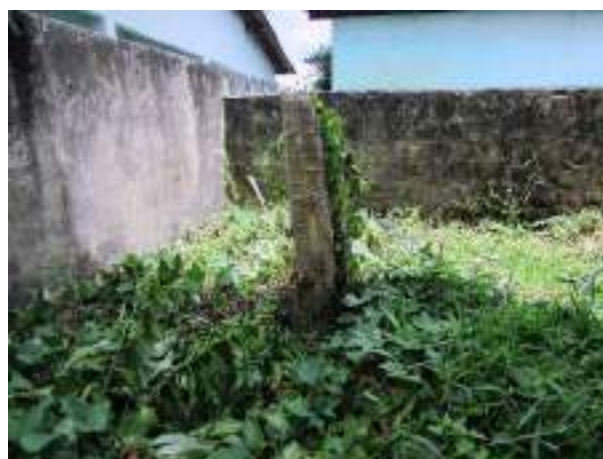
Figura 16 – Tronco de árvore de grande porte, próximo aos Pilares 1 e 2

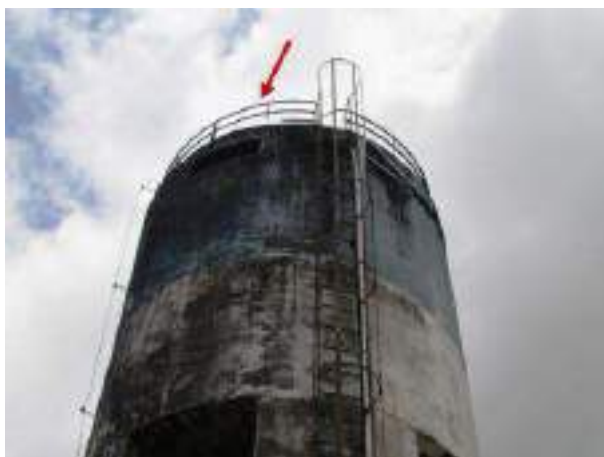
Figura 17 – Vista geral da cuba, com presença de limo, escada de acesso degradada e guarda-corpo deteriorado (seta)

No que concerne aos dispositivos acessórios, como escada, guarda-corpo, sistema de para-raios e portão de entrada, constatou-se que atingiram o término de sua vida útil devido ao desgaste natural e à falta de intervenções. Esses dispositivos exibem um nível significativo de corrosão e/ou deterioração, evidenciando a necessidade de medidas corretivas.

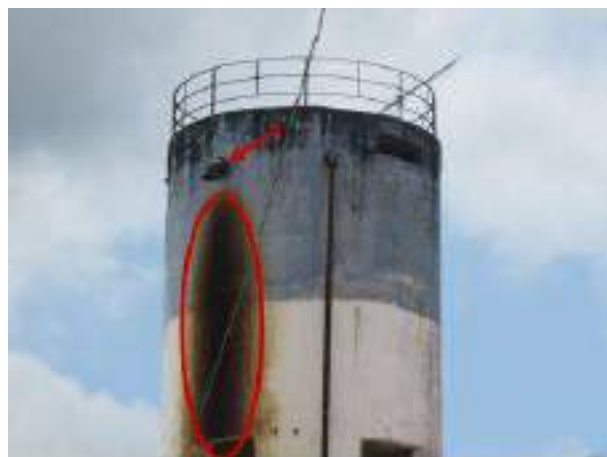
Figura 18 – Vista da cuba do reservatório com joelho (seta) gerando manchas de produto de corrosão na extensão abaixo (círculo)

De maneira geral, constatou-se a presença de manchas de umidade e resíduos de corrosão nas paredes da cuba, decorrentes do Joelho de Ferro que desempenha a função de extravasor do reservatório. Na face externa da laje inferior, identificaram-se áreas com corrosão, especialmente nas regiões intermediárias entre os pilares.

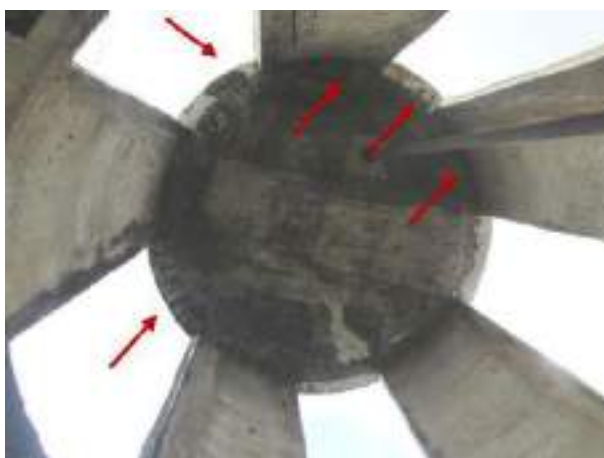
Figura 19 – Vista externa da laje inferior da cuba com apontamento para diversos pontos de corrosão da armadura

Essa situação pode estar relacionada ao acúmulo de água nessas áreas, uma vez que não ocorre de forma tão agressiva nas proximidades dos pilares, onde a água segue uma trajetória vertical. A interrupção do caminho de percolação da água proveniente da laje superior do reservatório leva a sua concentração nessas áreas “abertas”, promovendo sua atuação como agente no processo de corrosão. Essa situação se origina devido a falhas no sistema de drenagem de águas pluviais.

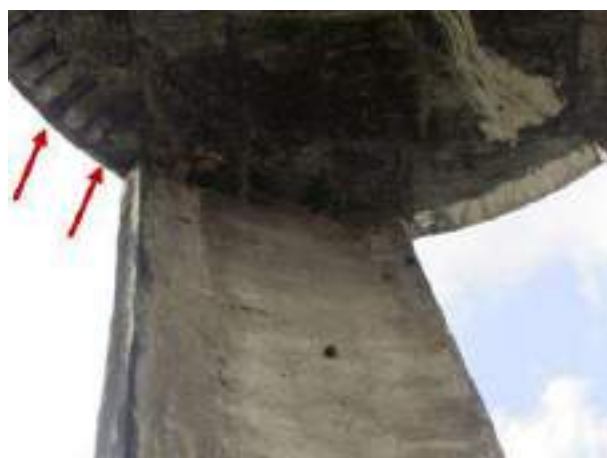
Figura 20 – Vista da laje inferior da cuba do reservatório com corrosão da armadura na borda (seta)

Adicionalmente, constatou-se corrosão da armadura em outros componentes, notadamente em áreas críticas, tais como borda da laje inferior da cuba e as junções entre os pilares e a referida laje. Estas áreas representam pontos de elevada concentração de armadura e de esforços cortantes, que merecem atenção.

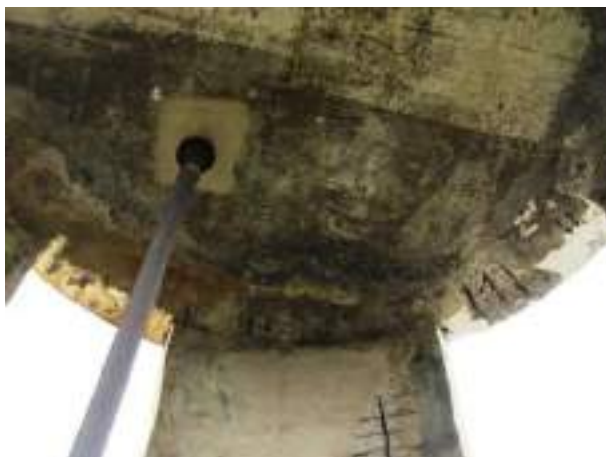
Figura 21 – Vista da laje inferior da cuba do reservatório com corrosão da armadura na borda

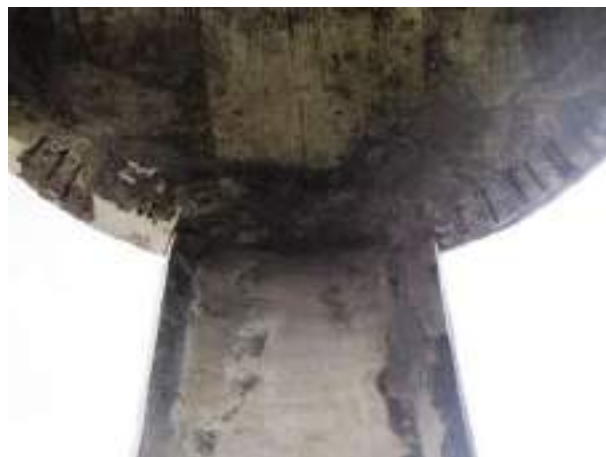
Figura 22 – Vista da laje inferior da cuba do reservatório com corrosão da armadura na borda

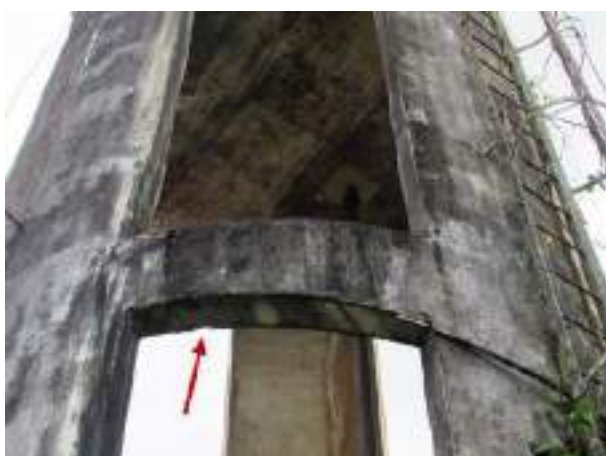
Figura 23 – Vista do anel de viga fissurado nas ligações com os P4-P5 e deslocamento do concreto (seta)

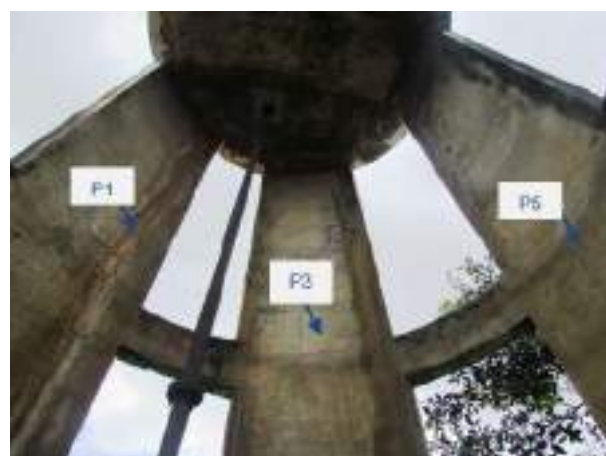
Figura 24 – Vista do anel de viga em dois trechos, trecho P1-P3, com deslocamento e corrosão da armadura e trecho P5-P3 com fissuras e manchas de umidade

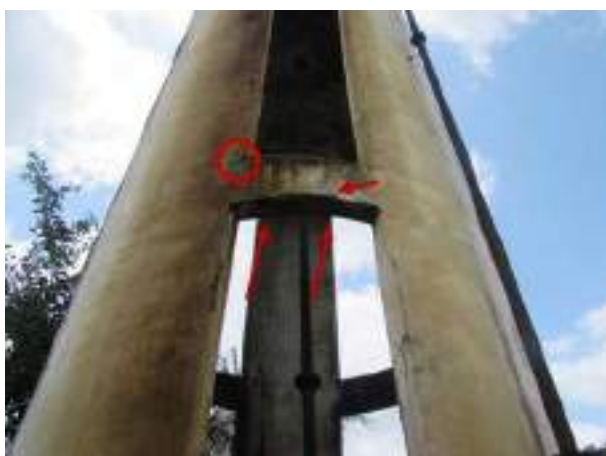
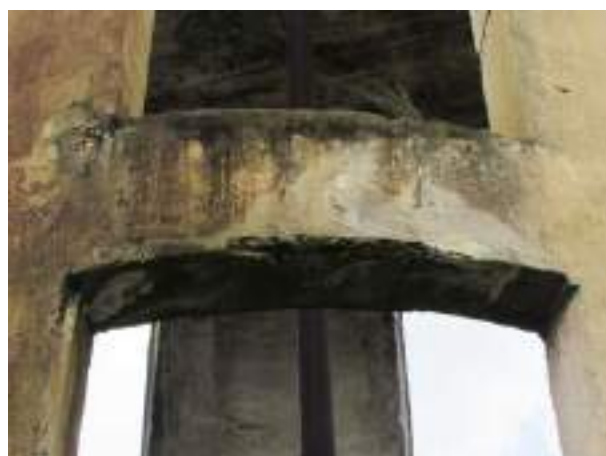
Figura 25 – Vista do anel de viga com fissuras e deslocamento na ligação com os P3-P1 (círculo) e deslocamento do concreto (setas)

Figura 26 – Vista da Figura 25 aproximada

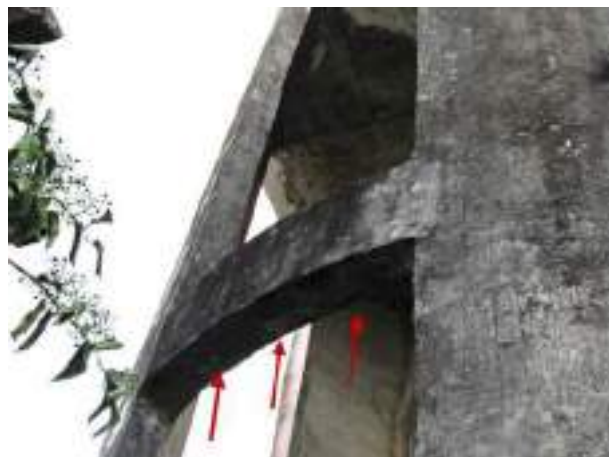
Figura 28 – Vista do anel de viga no trecho entre os P2-P4, com deslocamento do concreto e corrosão da armadura (setas)

No que se refere às vigas, identificou-se, por meio de inspeção visual, corrosão pontual na seção intermediária entre P2-P4 e um estado mais avançado de corrosão na seção entre P1-P3, conforme já mencionado. Nas demais seções, de modo geral, observou-se desgaste natural, acompanhado por presença de manchas de umidade e fissuração, especialmente nas ligações pilar-viga.

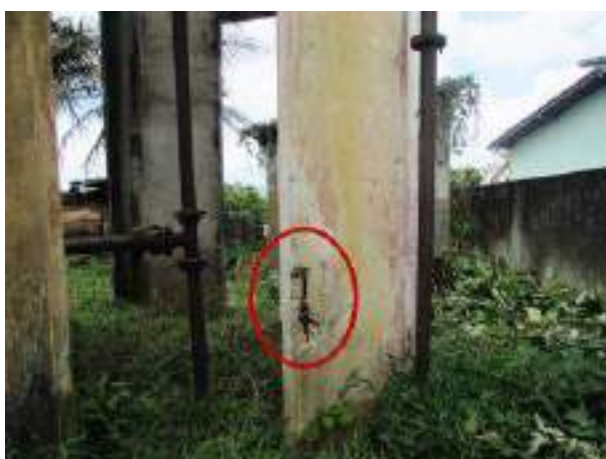
Figura 29 – Vista do P1 com corrosão da armadura e consequente deslocamento do concreto (destaque)

Os elementos estruturais denominados pilar 1 e pilar 3 (P1 e P3) apresentaram nível de degradação **crítico** com presença de corrosão avançada e deslocamento de concreto, com perda de desempenho e vida útil consumida. Além disso, o pilar 4, selecionado como amostra devido à sua aparência superficial preservada, revelou, por meio dos ensaios, elevadas taxas de processos corrosivos e uma condição de concreto caracterizada por baixa aderência.

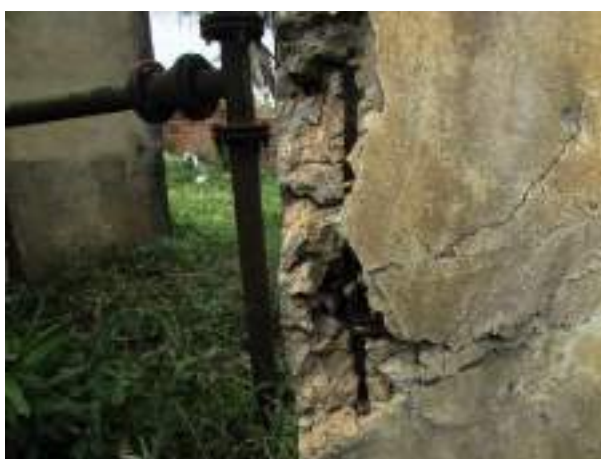
Figura 30 – Detalhe da zona com corrosão da armadura no P1 e registro do cobrimento com espessura substancial

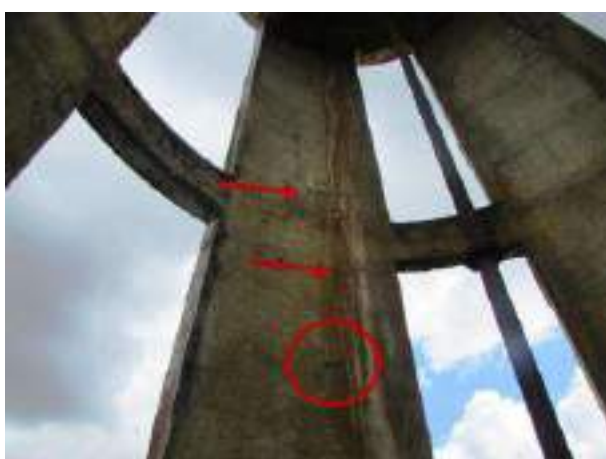
Figura 31 – Vista interna do P1 com eflorescência, concreto em vias de deslocamento (círculo) e corrosão da armadura (setas)

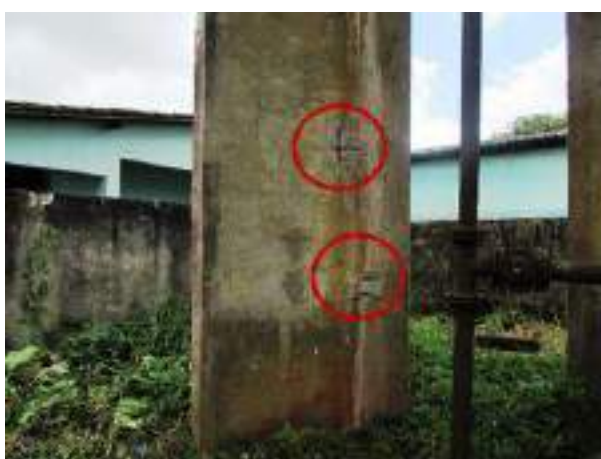
Figura 32 – Vista interna do P1 com corrosão da armadura e consequente deslocamento do concreto (destaques)

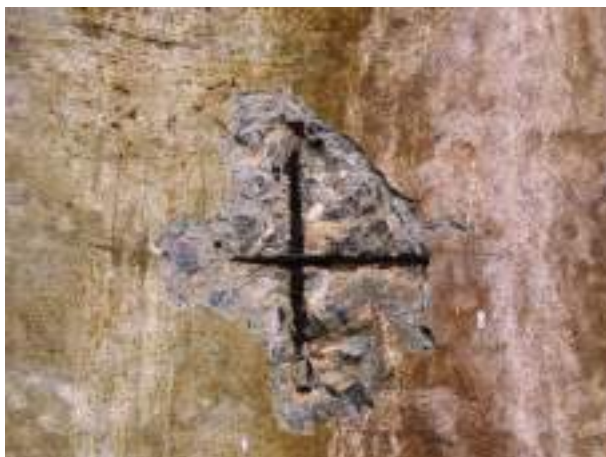
Figura 33 – Detalhe da zona com corrosão da armadura no P1

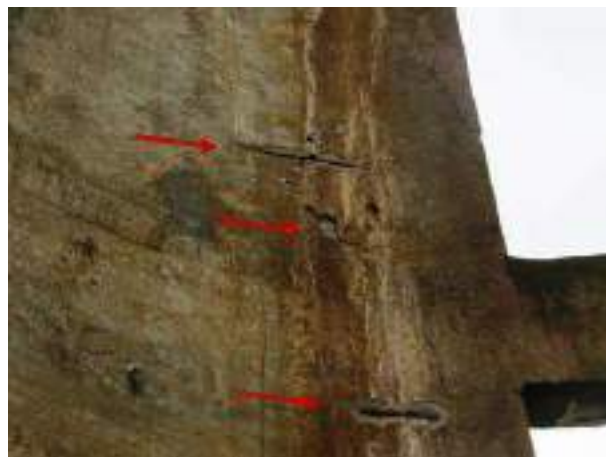
Figura 34 – Detalhe da zona superior interna do P1 com corrosão da armadura (setas) e consequente deslocamento do concreto

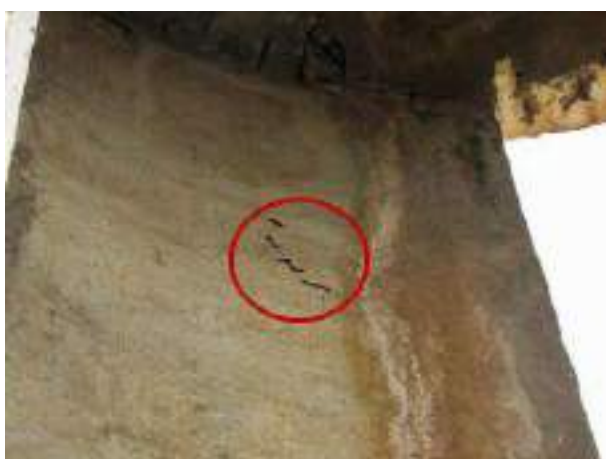
Figura 35 – Detalhe da zona superior interna do P1 com concreto em vias de deslocamento (destaque) e eflorescência

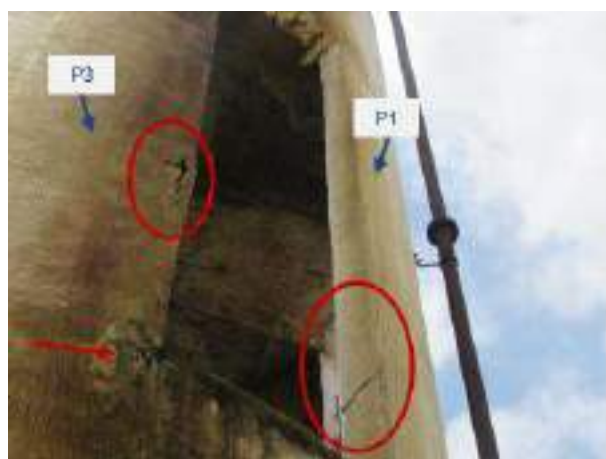
Figura 36 – Vista superior do P3 e P1, ambos com zonas em vias de deslocamento (círculo) na sua extensão e na ligação do P3-Viga (seta)

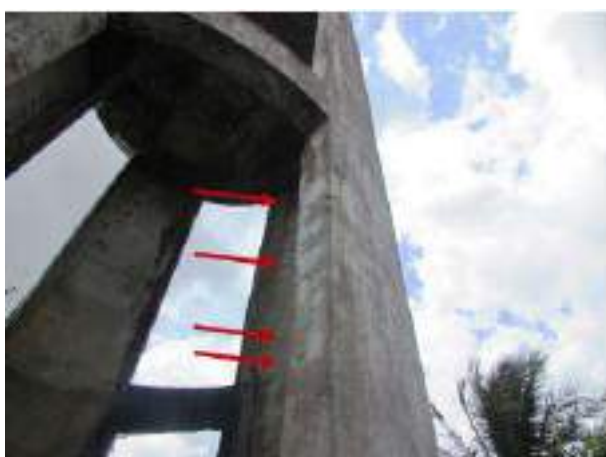
Figura 37 – Vista do P2 com zonas trincadas (setas)

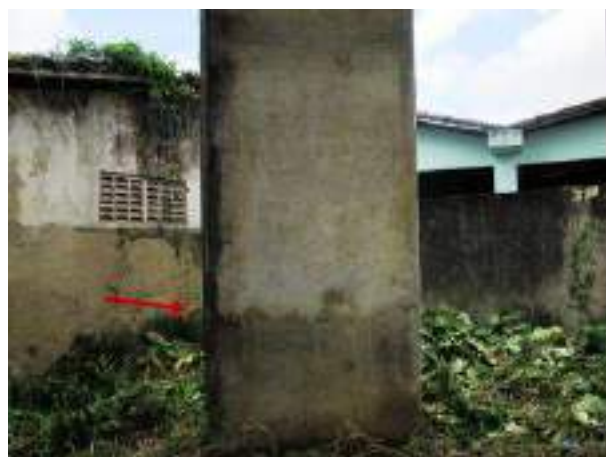
Figura 38 – Vista interna do P2 com manchas de umidade e percepção de zona com falhas de concretagem revestida por revestimento argamassado (zona mais clara, com início apontado por seta)

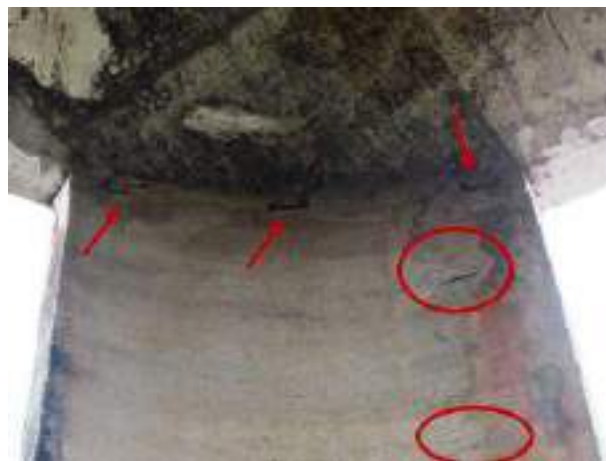
Figura 40 – Vista interna da zona superior do P2 com concreto em vista de deslocamento (círculo) e corrosão da armadura no limite com a cuba (setas)

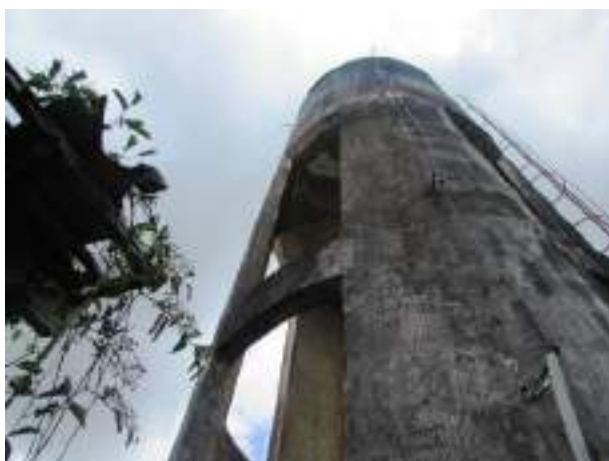
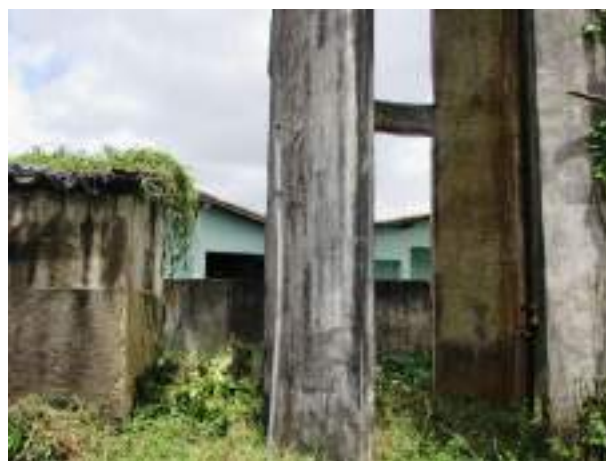
Figura 41 – Vista geral do P4 com manchas de umidade e para-raios deteriorado

Figura 42 – Vista geral do P4 com manchas de umidade e para-raios deteriorado

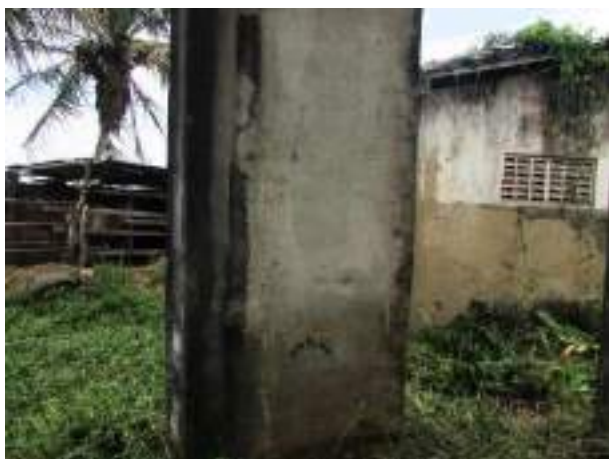
Figura 43 – Vista geral interna do P4 com manchas de umidade

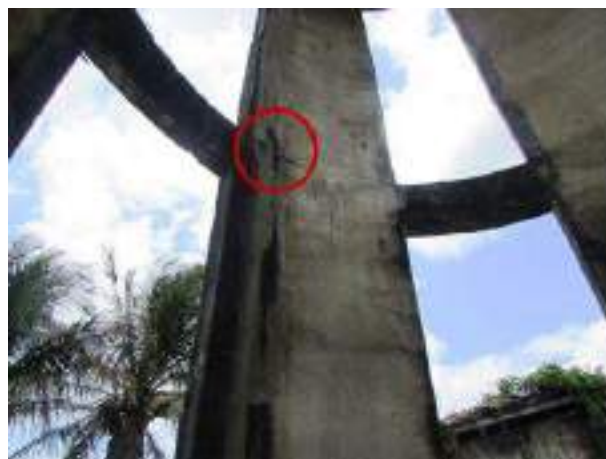
Figura 44 – Vista geral interna do P4 com manchas de umidade, eflorescência e concreto em vias de deslocamento (destaque)

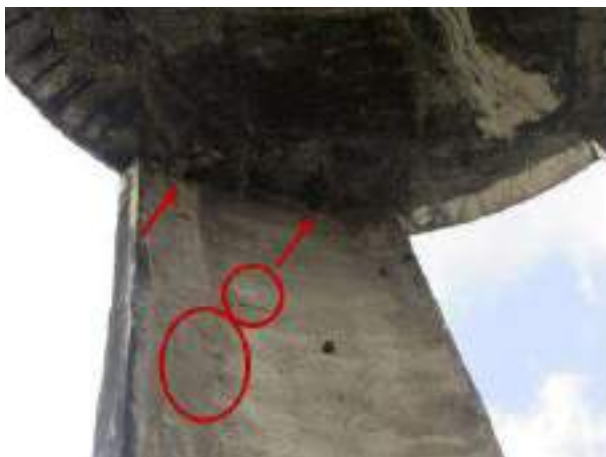
Figura 45 – Vista interna da zona superior do P4 com concreto em vista de deslocamento (círculos) e corrosão da armadura no limite com a cuba (setas)

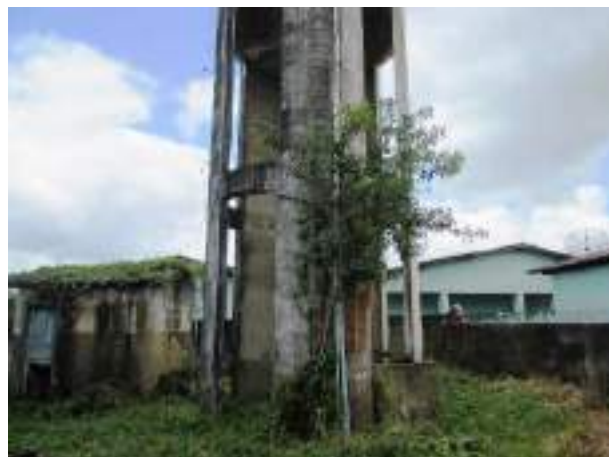
Figura 46 – Vista geral do P5 com vegetação na sua adjacência com expansão pela escada de acesso à cuba

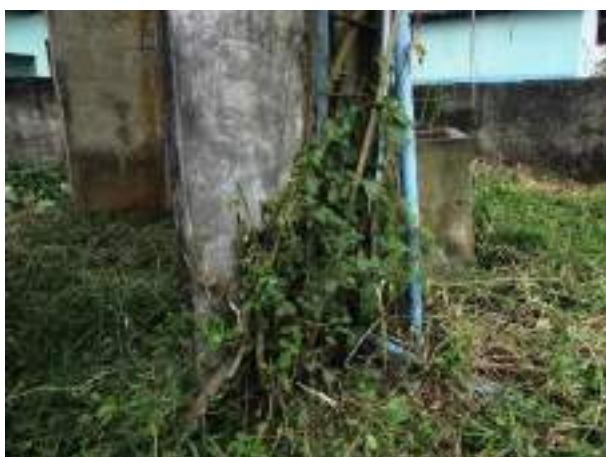
Figura 47 – Detalhe das raízes da vegetação no pé do P5

Adicionalmente, acredita-se que outro fator contribuinte nos processos corrosivos dos pilares esteja associado à presença de vegetação nas proximidades da estrutura. Isto se deve ao fato de que a vegetação favorece a retenção de umidade no entorno, e a água desempenha um papel crítico no processo corrosivo.

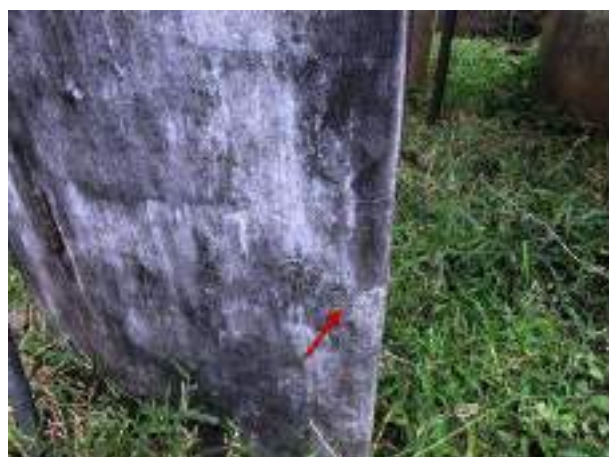
Figura 48 – Detalhe da zona inferior do P5 trincada (seta)

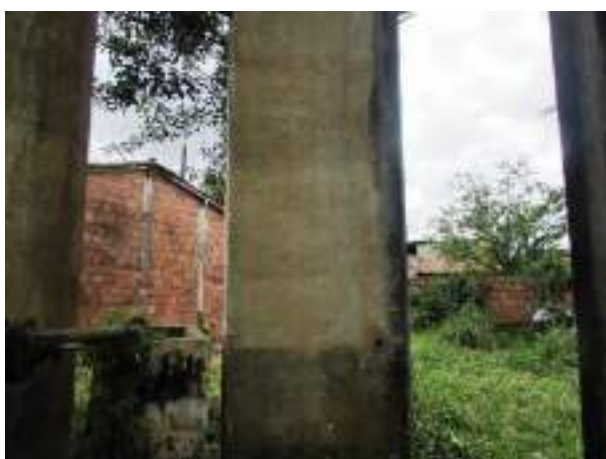
Figura 49 – Vista interna do P5 com manchas de umidade e percepção de zona com falhas de concretagem revestida por revestimento argamassado (zona mais clara)

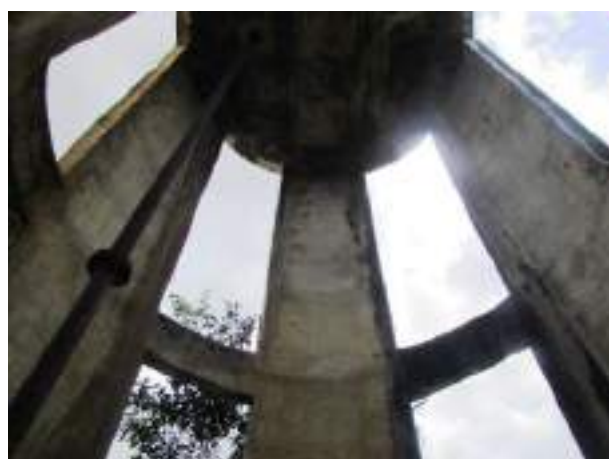
Figura 50 – Vista geral interna do P5 com manchas de umidade

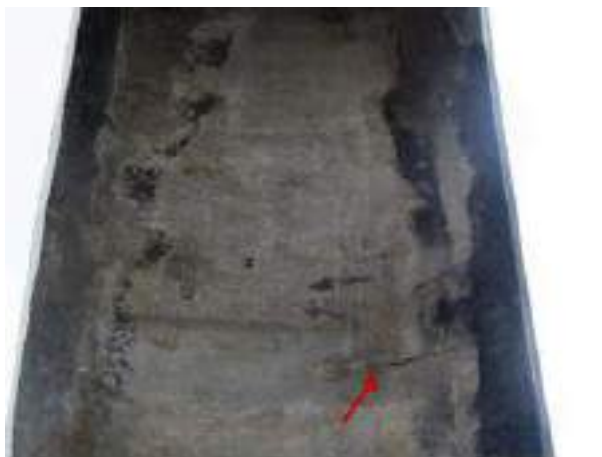
Figura 51 – Vista da zona superior interna do P5 com destaque para deslocamento do revestimento argamassado

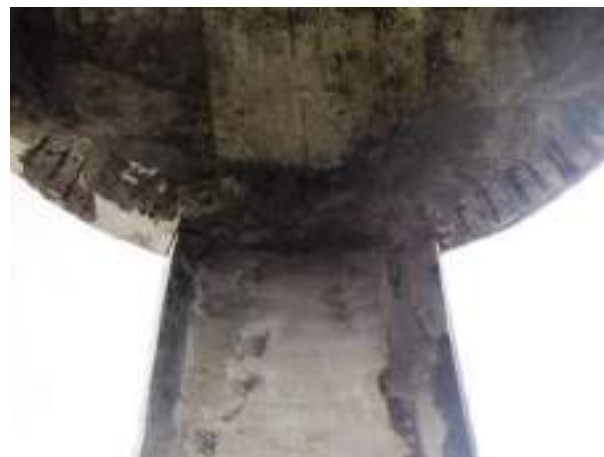
Figura 52 – Vista da zona superior interna do P5 com mancha de umidade

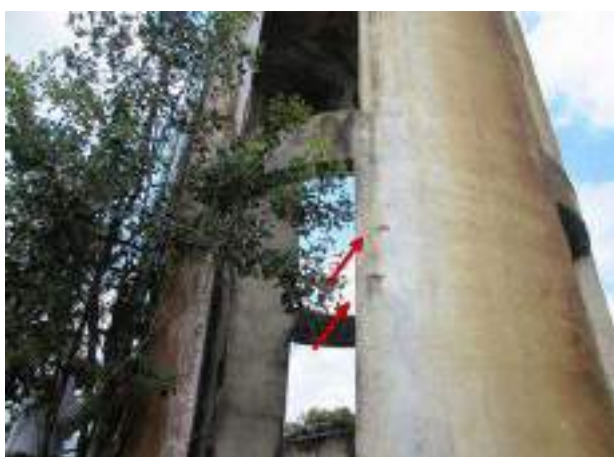
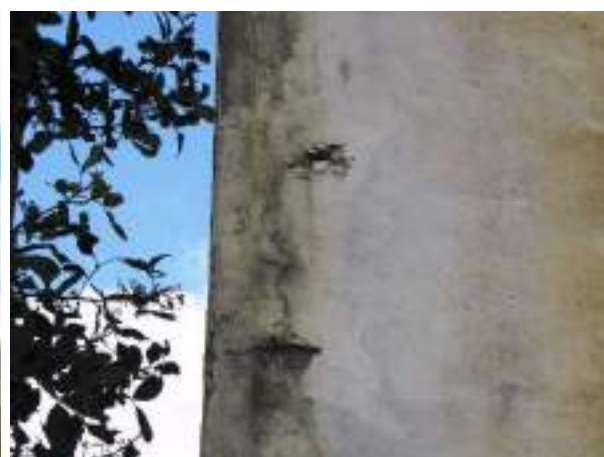
Figura 53 – Vista geral do P3 com apontamento para corrosão da armadura

Figura 54 – Detalhe da corrosão da armadura no P3, mencionada na Figura 53

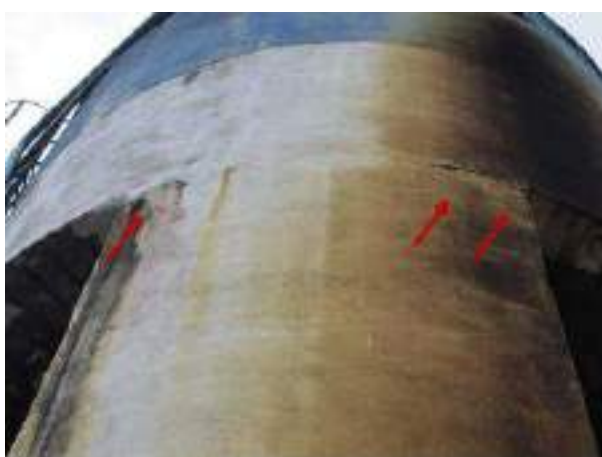
Figura 55 – Vista da zona superior do P3 com apontamento para trincas na ligação Pilar-Cuba

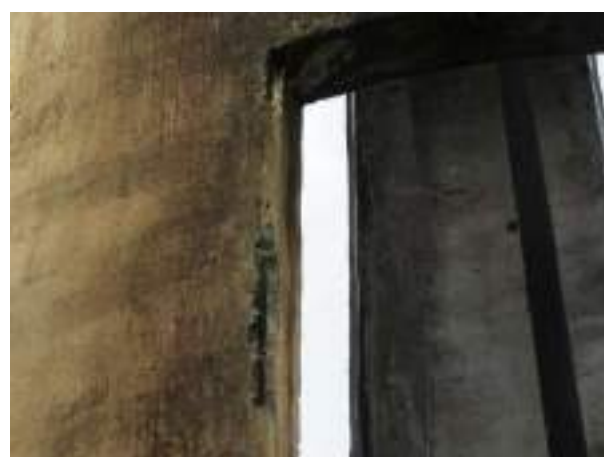
Figura 56 – Detalhe da zona intermediária do P3 com registro de corrosão da armadura e consequente deslocamento do concreto

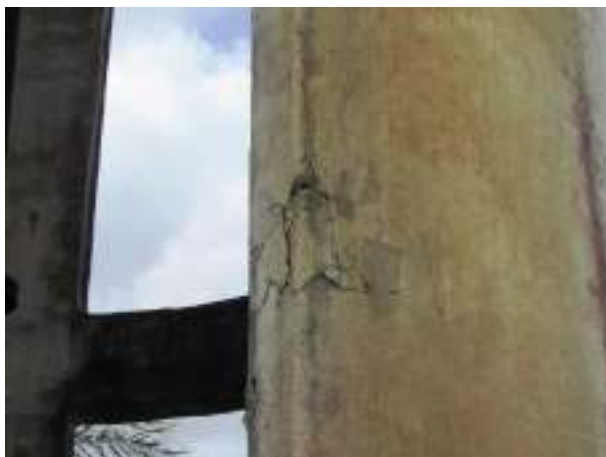
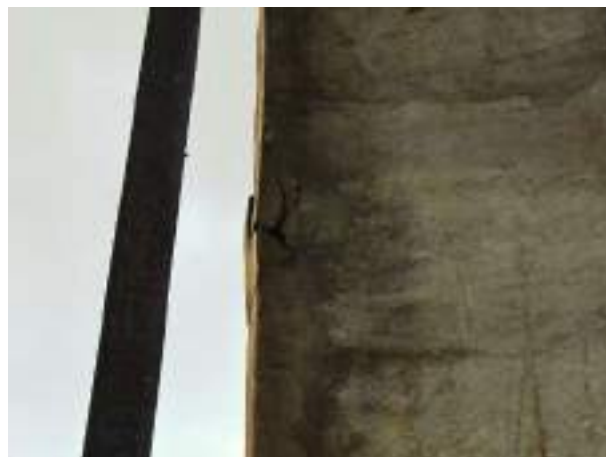
Figura 57 – Detalhe da zona superior do P3 com deslocamento do concreto em decorrência da corrosão da armadura

Figura 58 – Detalhe do deslocamento da Figura 57 visto da face interna

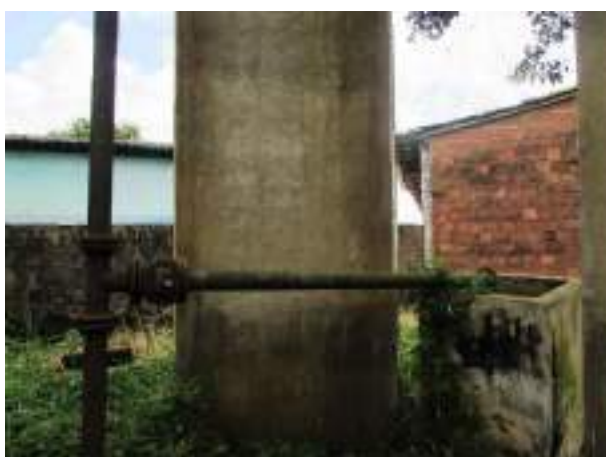
Figura 59 – Vista interna inferior do P3 com manchas de umidade

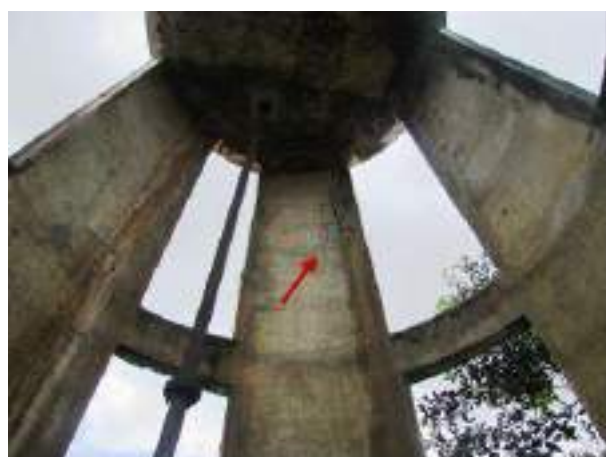
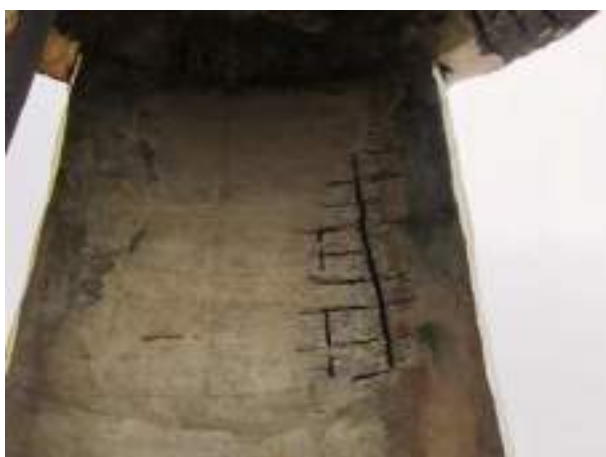
Figura 60 – Vista interna geral do P3 com manchas com apontamento para corrosão da armadura

Figura 61 – Detalhe da corrosão da armadura mencionada na Figura 60

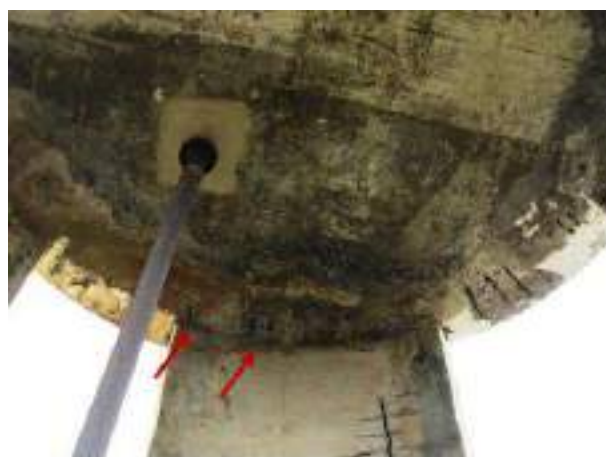
Figura 62 – Vista interna superior do P3 com apontamento para corrosão da armadura no limite entre Pilar-Cuba

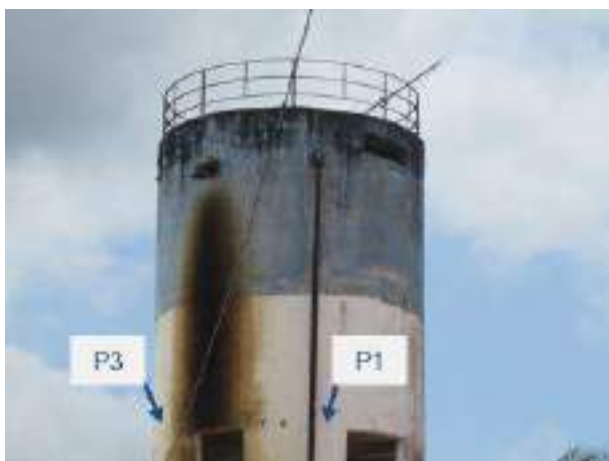
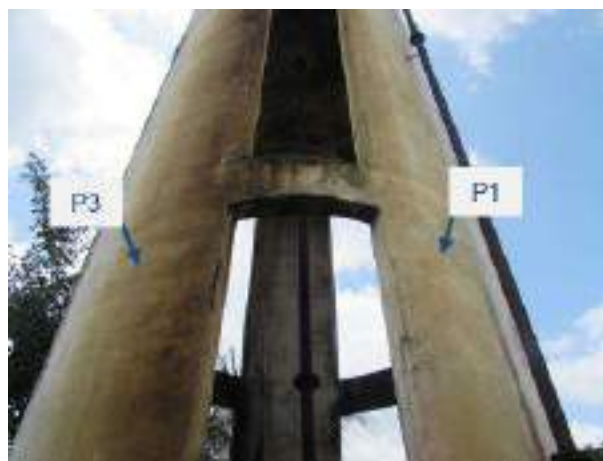
Além disso, parte do anel de viga situado na zona de conexão entre os pilares mencionados tem sido contaminado pelo produto de corrosão, conforme ilustrado na Figura 63 e Figura 64.

Figura 63 – Vista da mancha do produto de corrosão originada no extravasor do reservatório e apontamentos para o P1 e P3

Figura 64 – Vista da continuação da mancha do produto de corrosão originada no extravasor do reservatório e apontamentos para o P1 e P3

Isso posto, é importante salientar que o produto de corrosão consiste primariamente em óxido de ferro, contendo íons em solução, essa composição cria uma condição favorável para a condução de corrente elétrica nas adjacências. No caso em tela, esse cenário possibilita a infiltração de eletrólitos e água no material poroso subjacente, o concreto. Como resultado, o processo corrosivo é substancialmente acelerado.

Corroborando com essa análise, constata-se que as áreas visivelmente mais afetadas pela corrosão da armadura, levando ao deslocamento do concreto, estão diretamente associadas às regiões contaminadas pelo produto de corrosão originado no joelho mencionado, especialmente os elementos P1, P3 e a porção intermediária do anel de viga localizada entre esses pilares.

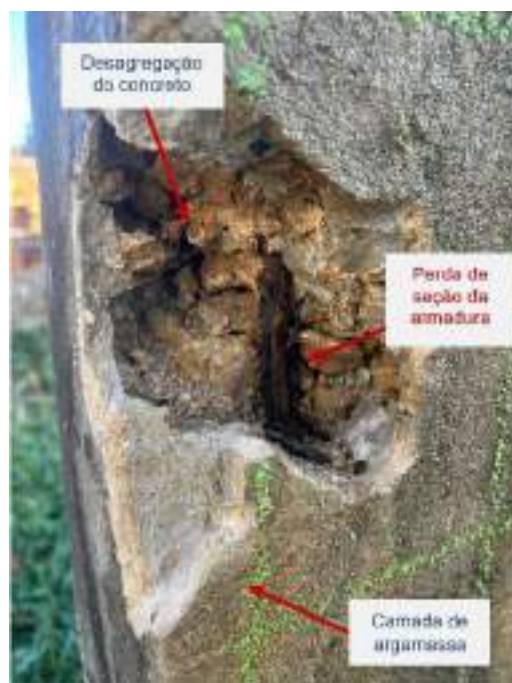
Ao proceder à fratura da peça preservada, observou-se inicialmente uma baixa aderência no concreto, facilitando o processo de fratura. Adicionalmente, ao analisar a armadura exposta pela fratura, constatou-se uma notável perda na seção transversal do aço, evidenciando os efeitos dos processos corrosivos, conforme ilustrado a seguir.

Figura 65 – Peça fraturada para ensaio de potencial de corrosão
