# Parecer Técnico de Inspeção e Diagnóstico

*Companhia de Saneamento de Sergipe - DESO*

*Reservatório Elevado Alagadiço – Frei Paulo  
Contrato 51/2023*

**setembro/2023**

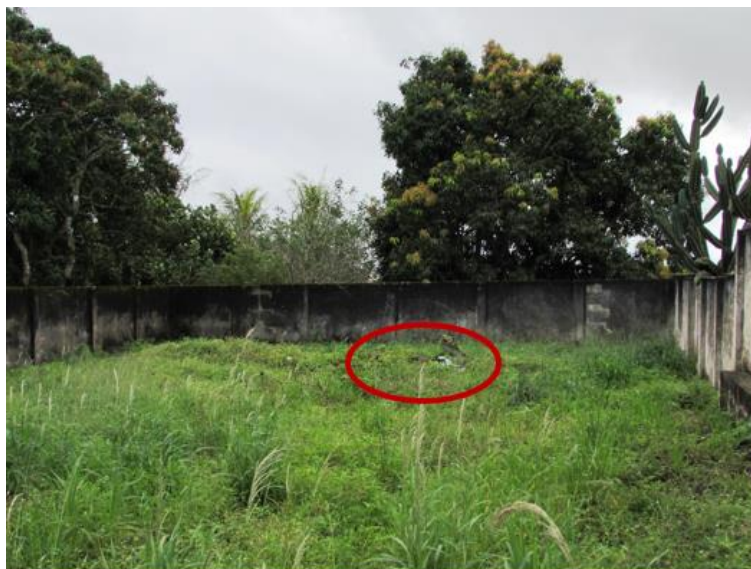
Durante a vistoria, foi constatado que uma edícula previamente construída nos limites do terreno designado para a instalação do REL Alagadiço havia sido demolida (Figura 12). Segundo informações fornecidas pelo representante da DESO essa estrutura auxiliar tinha sido concebida para abrigar um processo simplificado de tratamento de água antes do armazenamento.

Figura 12 – Resíduo da demolição da edícula (em destaque)

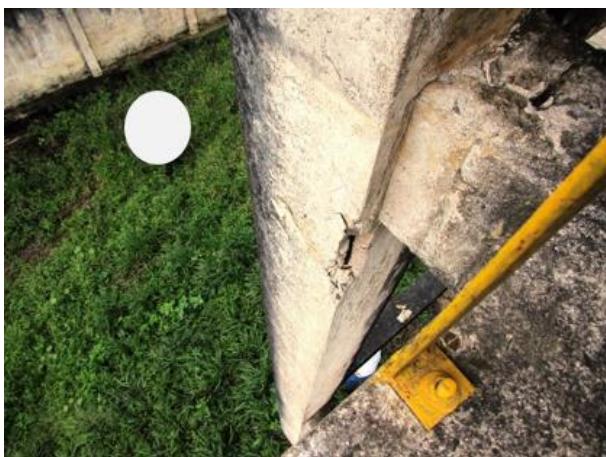
Outrossim, identificou-se que o patamar da escada também está em um estado de degradação avançado. Assim sendo, apesar de ter sido feita a substituição da escada, o acesso à cuba permanece inseguro devido à fixação nos elementos mencionados que estão significativamente deteriorados (Figura 13 e Figura 14).

Figura 13 – Vista do ponto de fixação da escada no patamar degradado

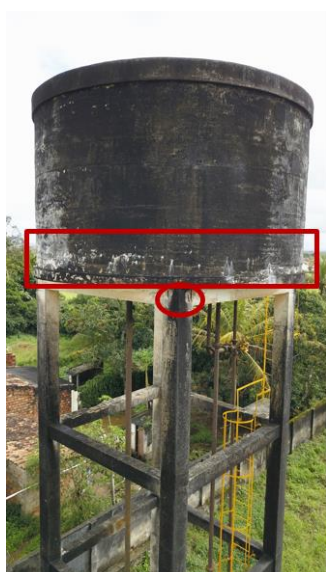
Figura 15 – Vista geral do reservatório com eflorescência na cuba (destaque retangular) e corrosão da armadura (destaque circular)

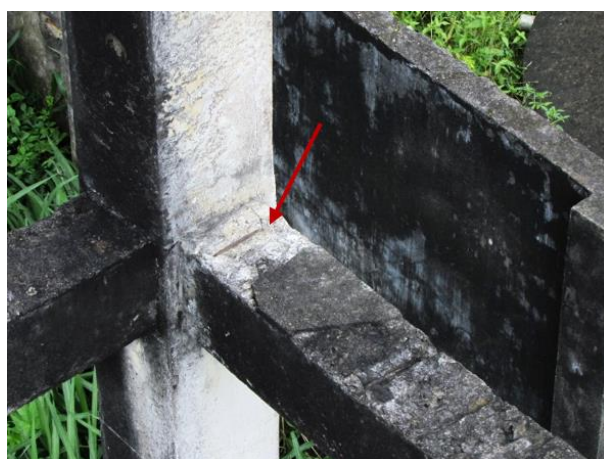
Figura 37 - Vista das vigas do 2º nível com alto grau de degradação e destaque para corrosão na ligação pilar-viga

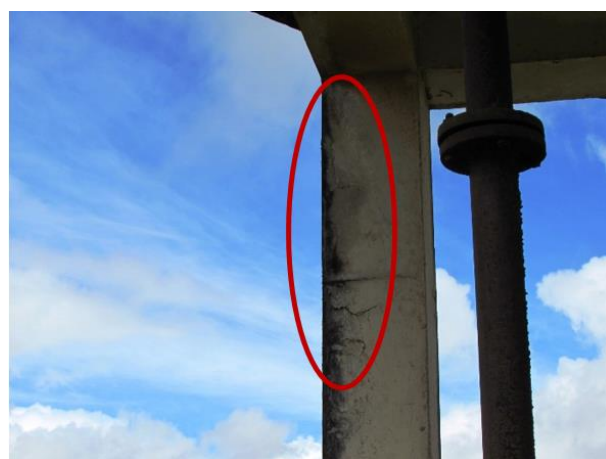
Figura 38 – Vista do pilar no 3º lance com trincas generalizadas

- Tratamento de trincas e fissuras com injeção de resina;

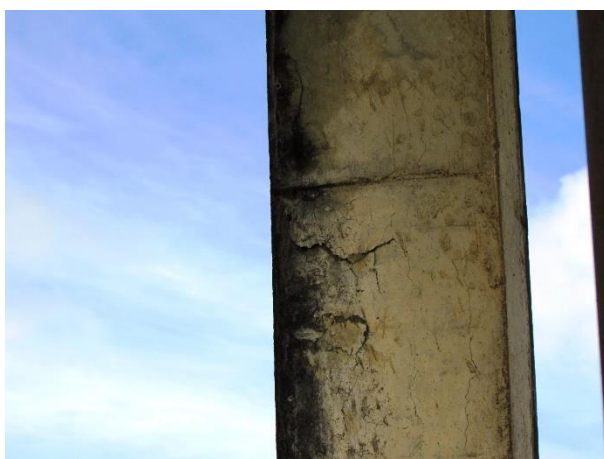
Figura 39 – Vista anterior aproximada do pilar no 3º lance com trincas generalizadas

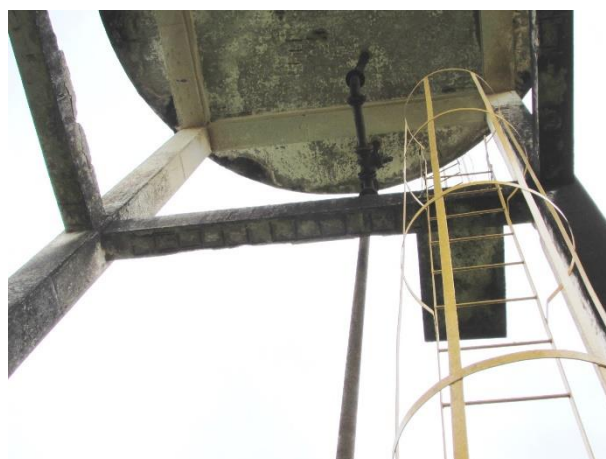
Figura 40 – Vista inferior das vigas do 2º nível, com registro de alto índice de degradação

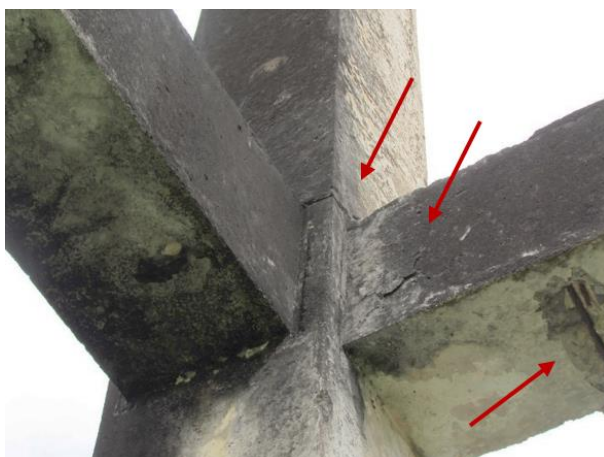
Figura 45 – Vista interna do engaste vigas-pilar com destaque para trincas e corrosão da armadura (viga)

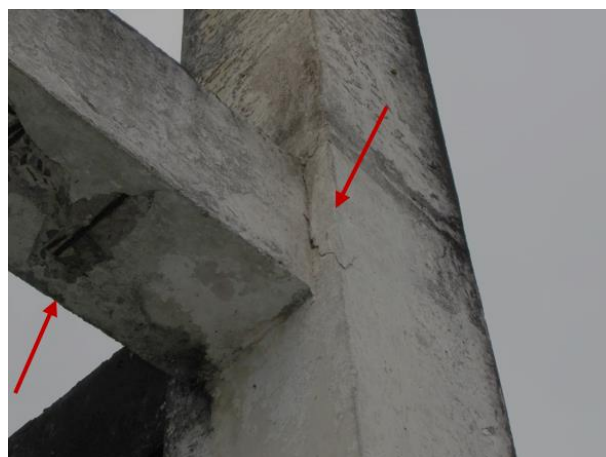
Figura 46 – Vista externa do engaste vigas-pilar com destaque para trincas e corrosão da armadura (viga)
