## **ANEXO 3 – Projeto de Recuperação e Reforço Estrutural**

OBRA: RECUPERAÇÃO RESERVATÓRIO ETA PIRAMBU

PROJETO:  
RECUPERAÇÃO ESTRUTURAL

ARQUIVO:  
GT.MEC.REPI.E.02.ARM.R00

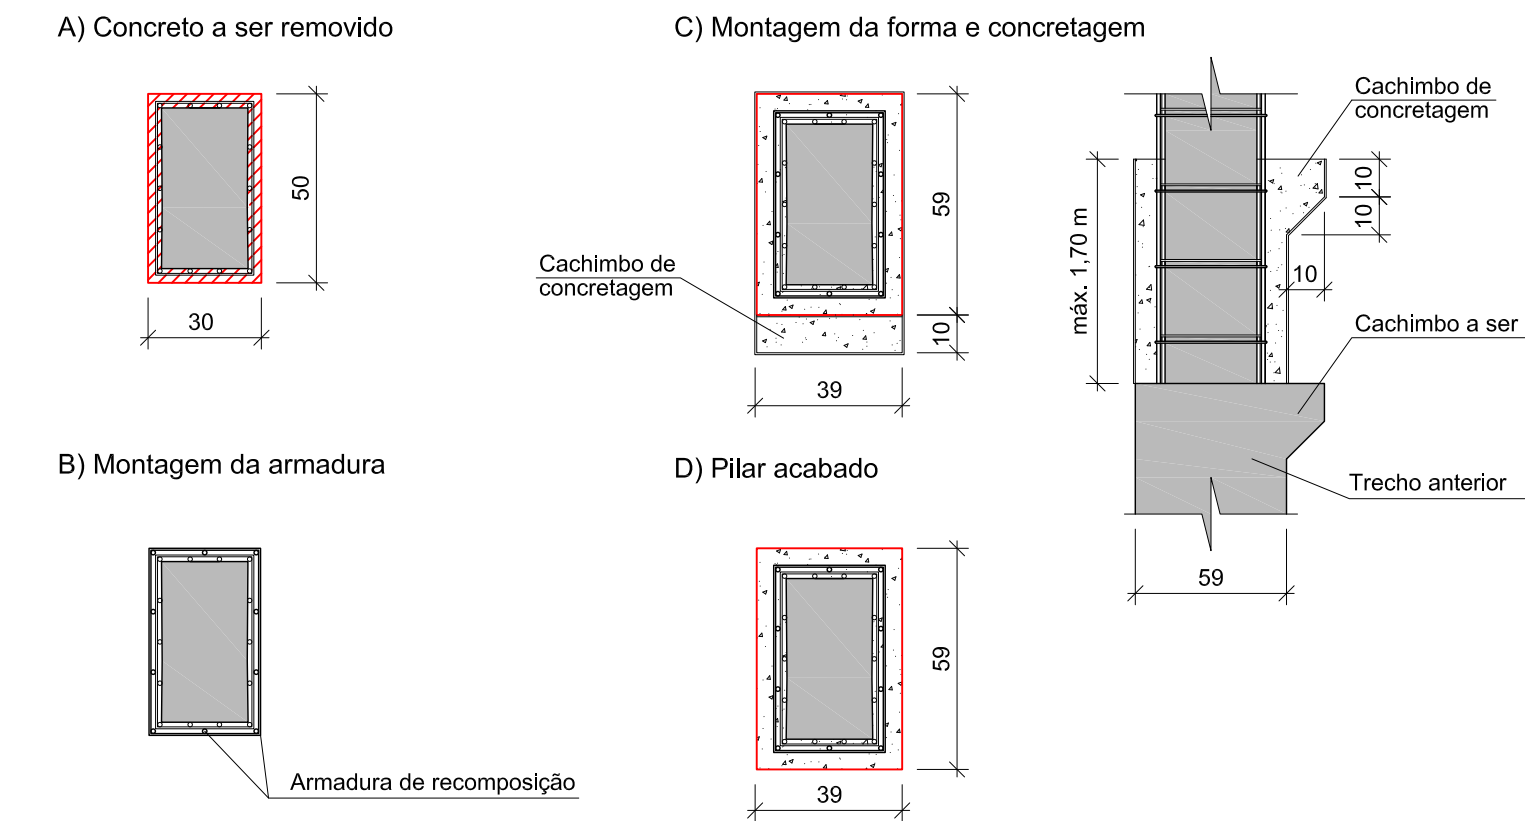
Detalhamento dos procedimentos

Procedimentos Especificos para Recuperação dos Pilares (6x)

1. Remover o concreto de cobrimento até alcançar as armaduras (ver item A no detalhamento ao lado) e ultrapassar 4cm de espessura de concreto removido. Durante o processo é importante observar a integridade do concreto a ser preservado no interior da seção. É fundamental e indispensável que o corte afete apenas o concreto degradado e/ou contaminado, sem ferir as armaduras, o que seria contra segurança e antieconômico. Essa remoção é uma técnica que requer pessoal experiente e constante supervisão de engenheiro, além do emprego de equipamento (martelos e portáteis) permanentemente revisados;

2. Remover por completo os produtos da corrosão nas barras por meio do lixamento. Depois, realízase um jateamento seco ou úmido, objetivando a remoção do pó e dos resíduos gerados pelos processos de lixamento das armaduras e apicamento do concreto;

3. Montar a armadura de reconposição ao redor da seção (ver item B no detalhamento ao lado). Os diâmetros e as quantidades das barras e dos estribos estão especificados na prancha 02/02;

4. Aplicação de pintura passivadora das armaduras, composta de protetor anticorrosivo a base de zinco, preparado conforme Instruções do fabricante;
5. Montagem da forma (ver item C no detalhamento ao lado). A montagem deve ser feita por trechos de no máximo 1,70 m. O cobrimento das armaduras deve ser em torno de 4,5 cm;

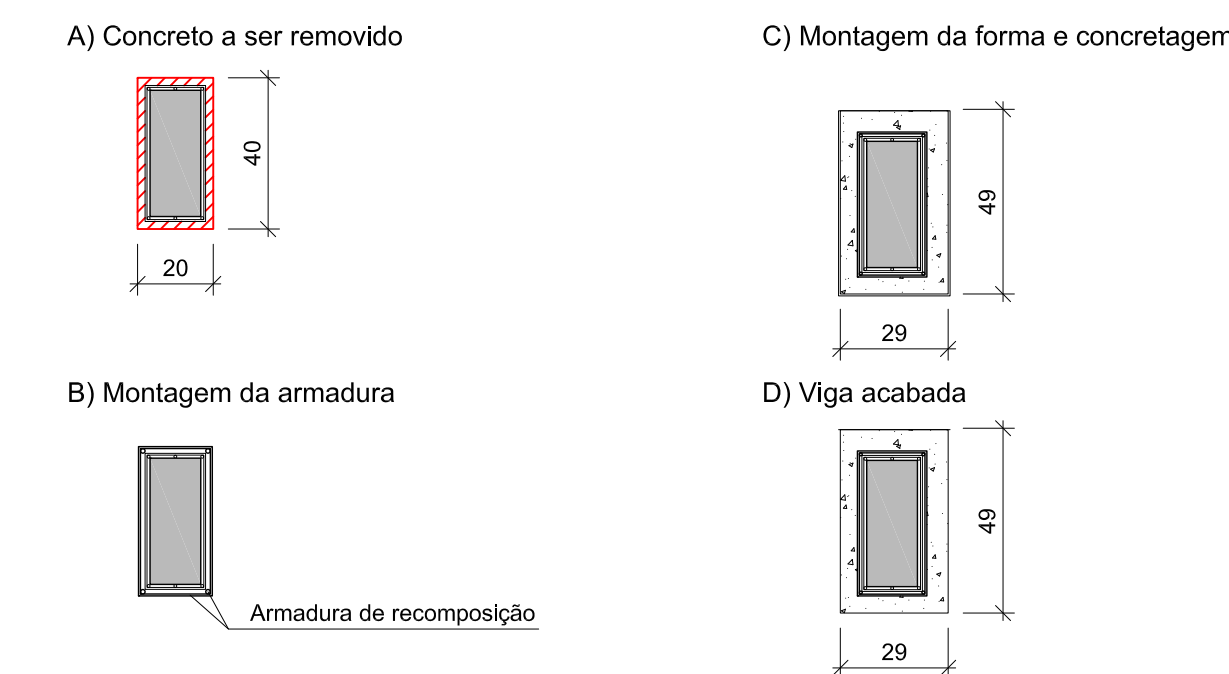
Detalhamento dos procedimentos

Procedimentos Especificos para Recuperação das Vigas de Travamento (2x)

1. Seguir os mesmos procedimentos apresentados para a recuperação dos pilares;
2. O detalhamento das armaduras está na prancha 02/02;

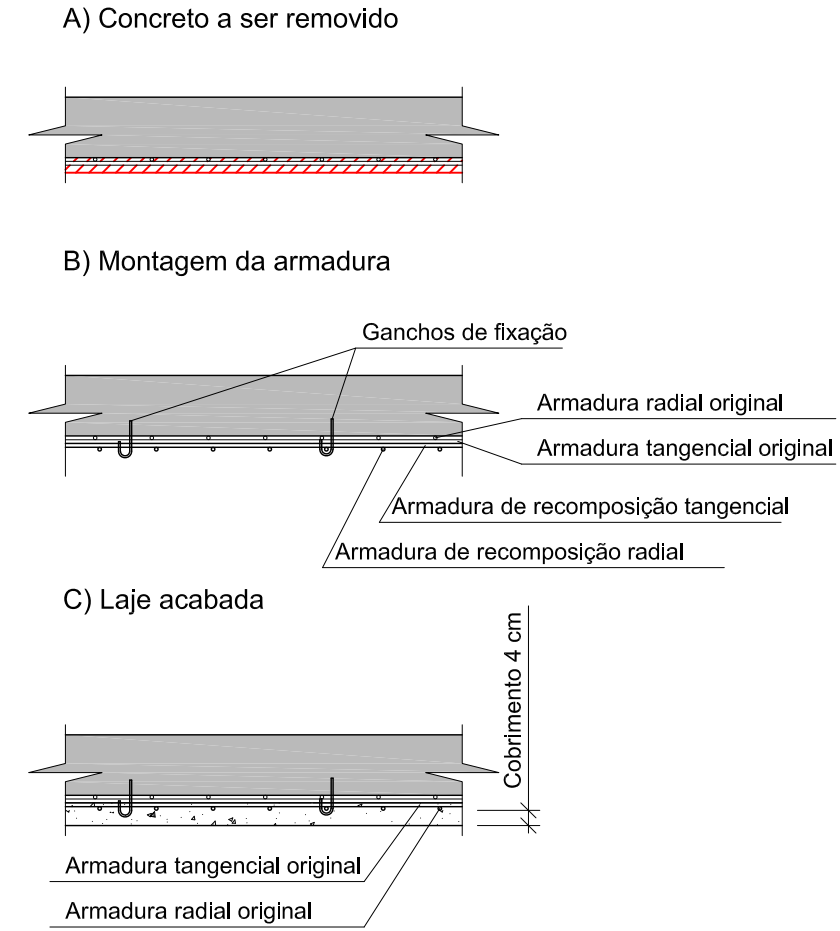
Detalhamento dos procedimentos

Procedimentos Especificos para Recuperação da Laje do Fundo Externa da Cuba

1. Seguir os mesmos procedimentos apresentados para a recuperação dos pilares;
2. Montar a armadura tangencial e em seguida montar a armadura radial logo abaixo da laje (ver item B no detalhamento abaixo), fixada por ganchos embutidos no concreto e amarração na armadura existente. Para especificação da armadura, ver prancha 02/02;

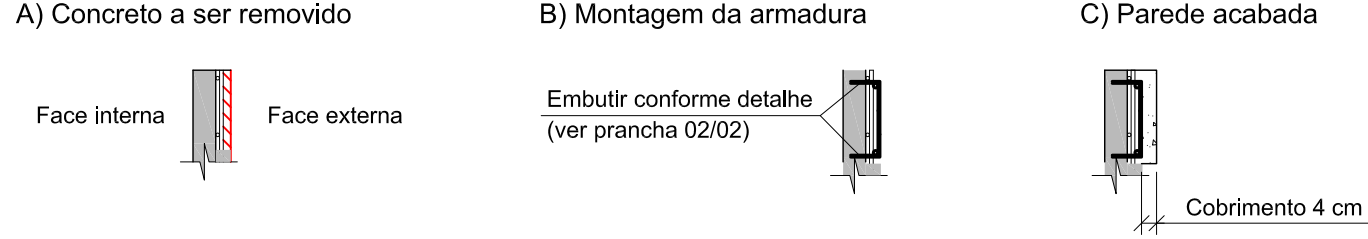
Detalhamento dos procedimentos

Procedimentos Especificos para Recuperação da Parede Externa na Região do Anel de Enrijecimento Superior

1. Seguir os mesmos procedimentos apresentados para a recuperação dos pilares;
2. O detalhamento das armaduras está na prancha 02/02;
3. Reconstituir a laje com concreto projetado adicionado com adesivo PVA (ver itens C e D no detalhamento abaixo). O concreto deve ter resistência à compressão (fck) maior ou igual a 30 MPa, com fator água cimento (a/c) menor ou igual a 0,40 e agregado graúdo de no máximo 9,5 mm de diâmetro (brita 0 ou pedrisco). A trabalhabilidade deve ser conveniente, e poderá ser melhorada com uso de aditivos fluidificantes caso necessário. O adesivo PVA deve ser adicionado à água de amassamento com uma parte de adesivo para três partes de água (1:3). A aplicação do concreto projetado poderá ser feita por meio de mistura seca, úmida ou mista a critério do executor. Ressalta-se que a experiência do operador que aplica o concreto é elemento fundamental na qualidade final do produto;

4. O cobrimento das armaduras deve ser de 4,0 cm;

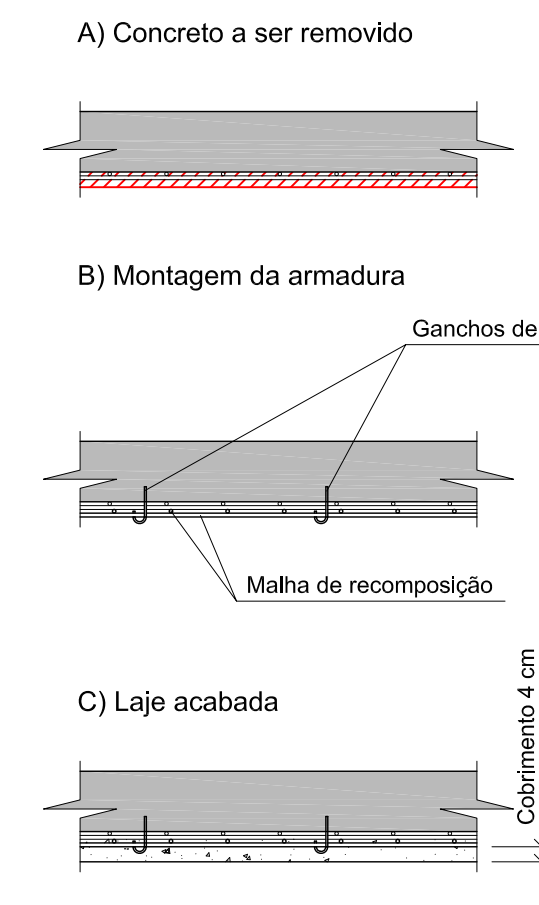
Detalhamento dos procedimentos

Procedimentos Especificos para Recuperação da Laje do Topo e do Fundo Interna da Cuba

1. Seguir os mesmos procedimentos apresentados para a recuperação dos pilares;
2. Montar a malha de reconposição logo abaixo da laje (ver item B no detalhamento abaixo), fixada por ganchos embutidos no concreto e amarração na armadura existente. Para especificação da malha, ver prancha 02/02;

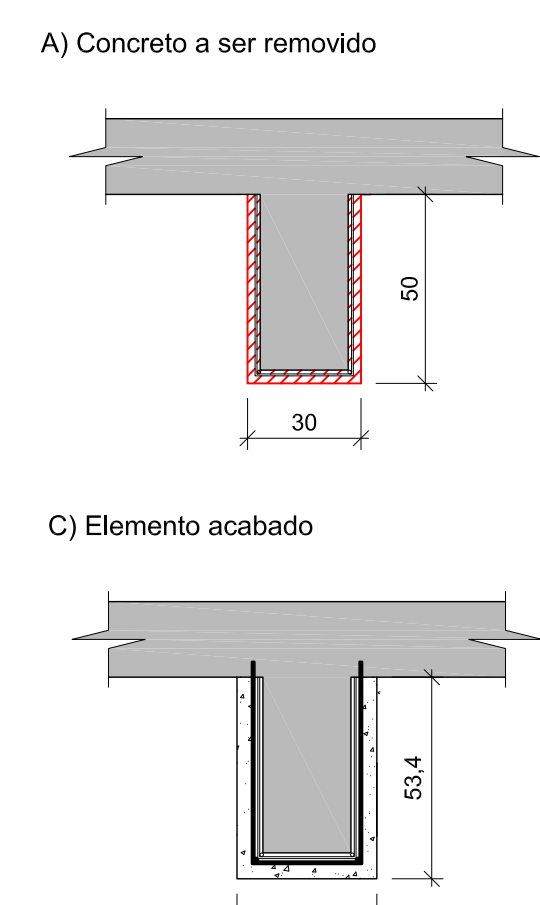
Detalhamento dos procedimentos

Procedimentos Especificos para Recuperação das Abas das Cubas (6x)

1. Seguir os mesmos procedimentos apresentados para a recuperação dos pilares;
2. O detalhamento das armaduras está na prancha 02/02;
3. Reconstituir a laje com concreto projetado adicionado com adesivo PVA (ver itens C e D no detalhamento abaixo). O concreto deve ter resistência à compressão (fck) maior ou igual a 30 MPa, com fator água cimento (a/c) menor ou igual a 0,40 e agregado graúdo de no máximo 9,5 mm de diâmetro (brita 0 ou pedrisco). A trabalhabilidade deve ser conveniente, e poderá ser melhorada com uso de aditivos fluidificantes caso necessário. O adesivo PVA deve ser adicionado à água de amassamento com uma parte de adesivo para três partes de água (1:3). A aplicação do concreto projetado poderá ser feita por meio de mistura seca, úmida ou mista a critério do executor. Ressalta-se que a experiência do operador que aplica o concreto é elemento fundamental na qualidade final do produto;
