# Parecer Técnico de Inspeção e Diagnóstico

***Companhia de Saneamento de Sergipe - DESO***

***Reservatório Elevado Pirambu  
Contrato 51/2023***

março/2024

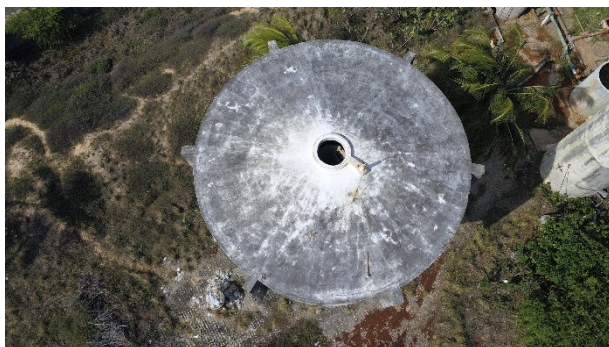
Figura 17 – Vista geral da face externa da tampa do reservatório, com fissuras e sujidades

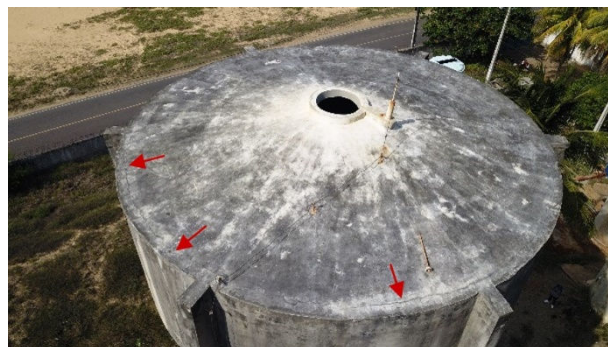
Figura 18 – Vista da face externa da tampa, em destaque para fissuras nas bordas

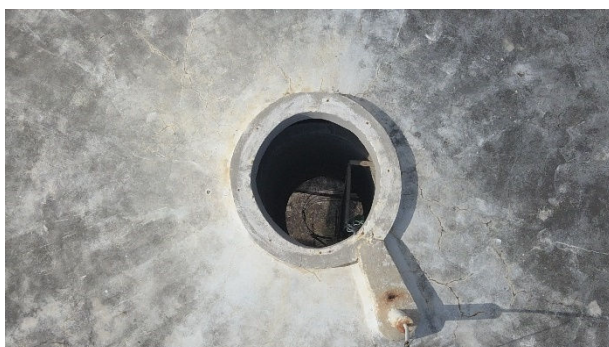
Figura 19 – Detalhe do acesso à cuba sem tampa

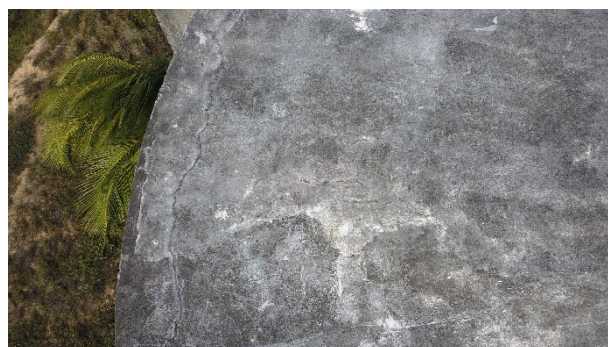
Figura 20 – Detalhe de fissuras nas bordas da face externa da tampa do reservatório

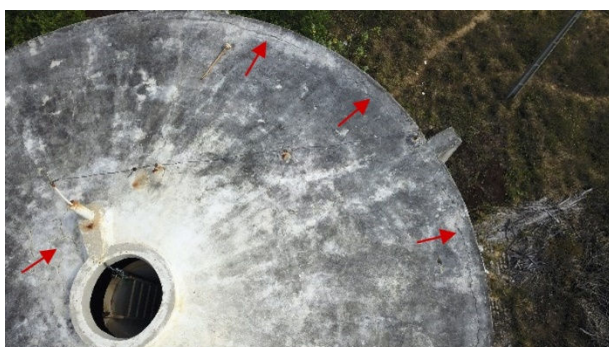
Figura 21 – Vista da face externa da tampa da cuba, em destaque fissuras nas bordas e nas adjacências do acesso à cuba

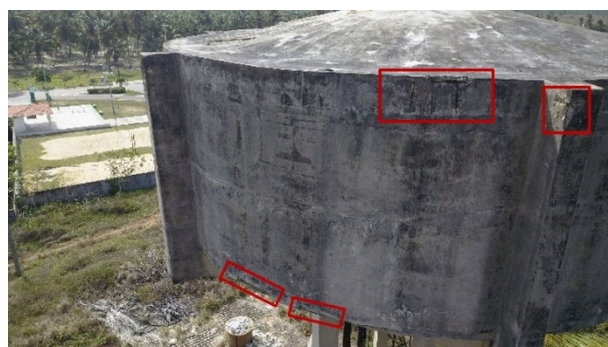
Figura 22 – Vista da parede da cuba (face sudeste) com manchas de umidade, eflorescências e corrosão da armadura (em destaque)

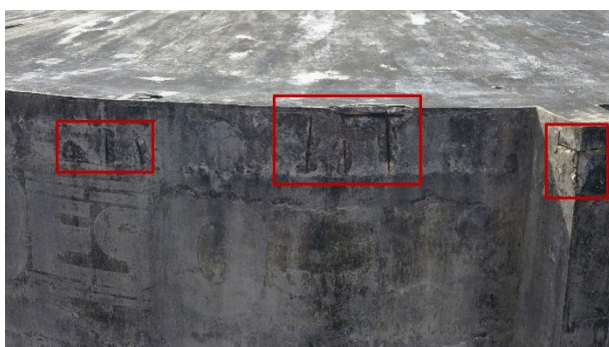
Figura 23 – Detalhe da parede da cuba (sudeste) com corrosão da armadura e deslocamento do concreto (em destaque)

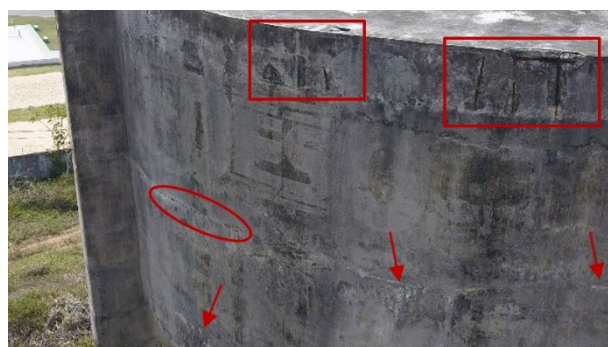
Figura 24 – Vista da parede da cuba (sudeste) com corrosão da armadura (retângulos), eflorescências (setas) e trinca (círculo)

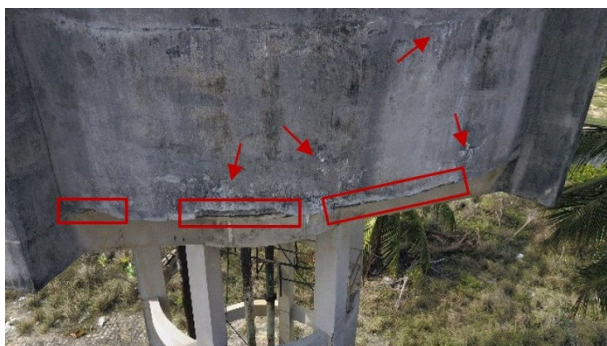
Figura 25 – Parede da cuba (face sudeste) com manchas de umidade, em destaque corrosão da armadura (retângulos) e eflorescências (setas)

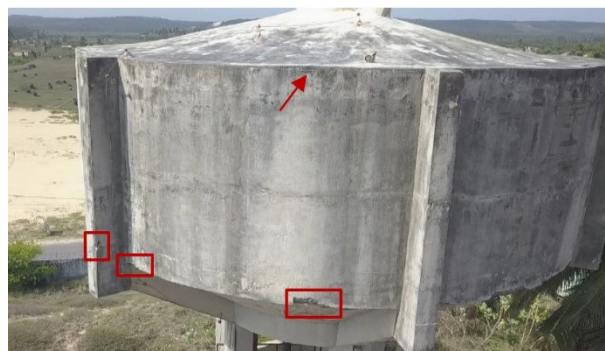
Figura 26 – Vista da parede da cuba (face sul) com desgaste superficial, em destaque corrosão da armadura (retângulos) e fissura (seta) na borda superior

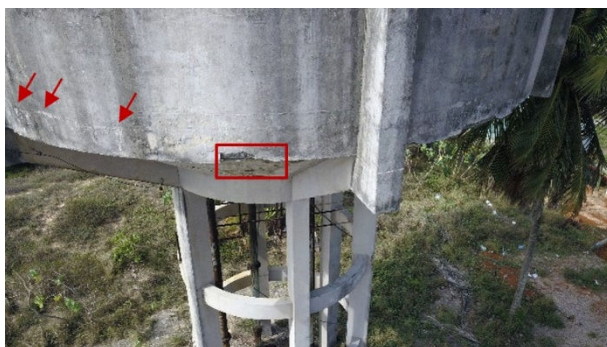
Figura 27 – Vista da parede da cuba (face sul) com desgaste superficial, em destaque eflorescência (setas) e corrosão da armadura (retângulo)

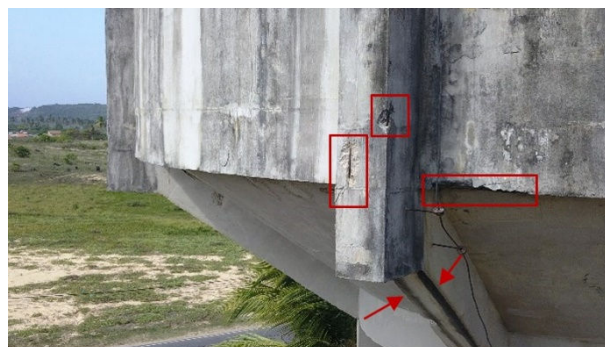
Figura 28 – Vista da parede da cuba (face sudoeste), em destaque corrosão da armadura (retângulos) e manchas de umidade (setas)

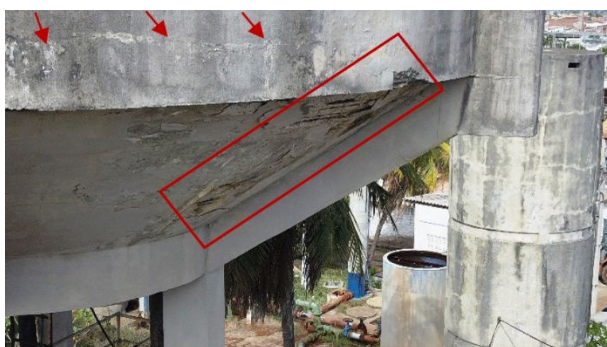
Figura 29 – Vista da parede da cuba (face sul) com eflorescência (setas) e corrosão da armadura (retângulo)

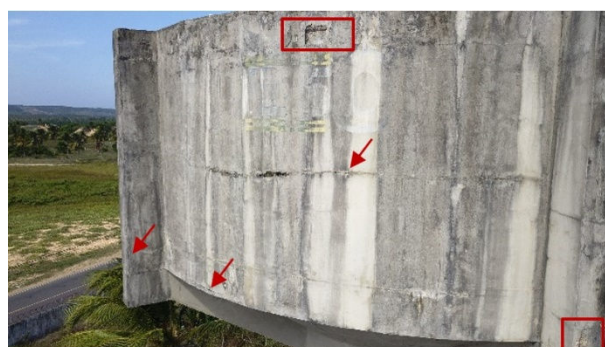
Figura 30 – Vista da parede (face sudoeste) com manchas de umidade, em destaque corrosão da armadura (retângulos) e fissuras (setas)

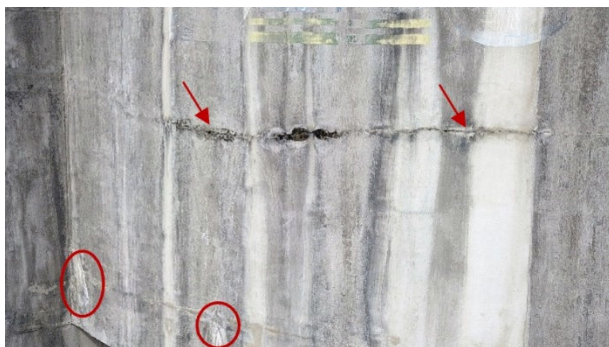
Figura 31 – Detalhe da parede da cuba (face sudoeste) com manchas de umidade, em destaque eflorescências (círculos) e fissuras (setas)

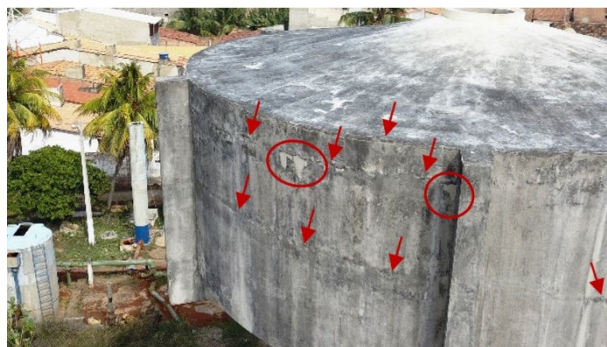
Figura 32 – Vista da parede da cuba (face noroeste) com desgaste superficial, em destaque fissuras (setas) e zonas com deslocamento do revestimento (círculos)

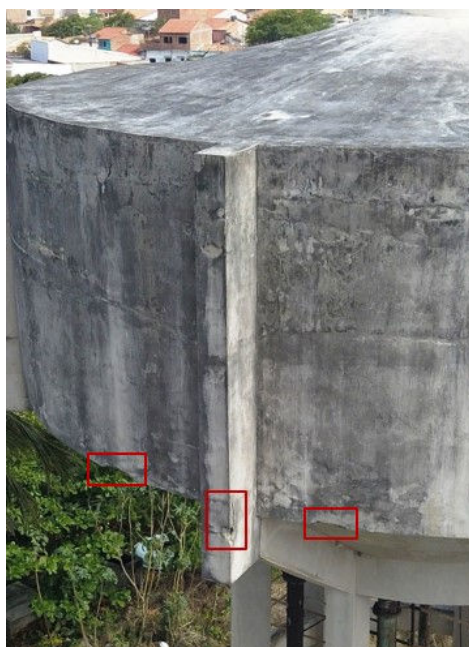
Figura 33 – Vista da parede da cuba (face norte) com corrosão da armadura e deslocamento do concreto

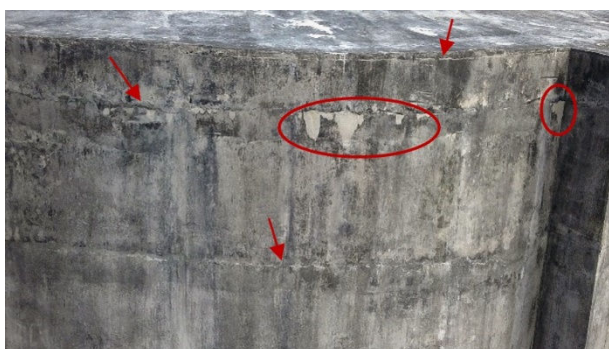
Figura 34 – Detalhe da parede da cuba (face noroeste), em destaque fissuras (setas) e zonas com deslocamento do revestimento (círculos)

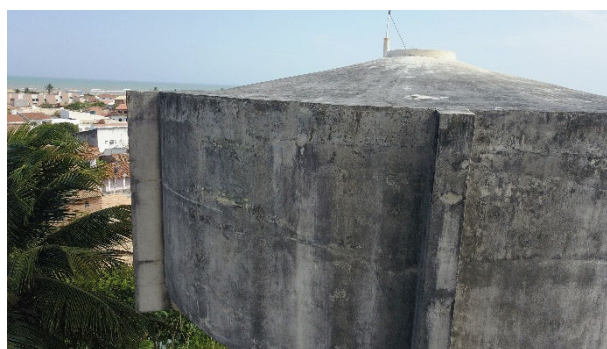
Figura 35 – Vista da parede da cuba (face norte) com desgaste superficial

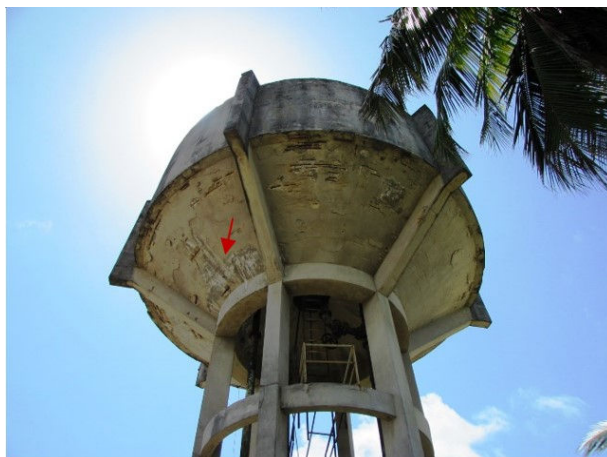
Figura 36 – Vista geral do fundo cuba do reservatório com zonas de corrosão da armadura e deslocamento do concreto, em destaque incidência de eflorescência

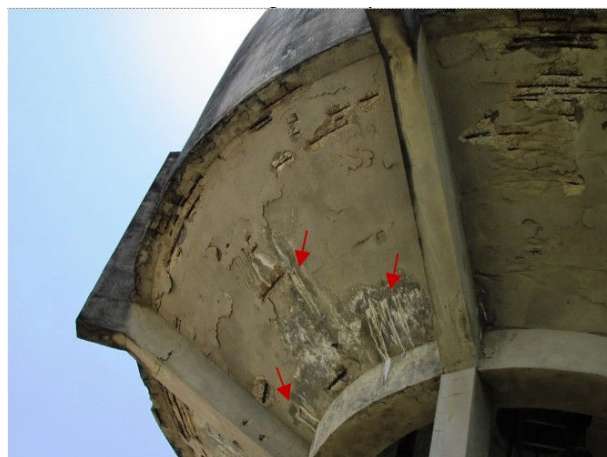
Figura 37 – Vista da face externa da laje inferior da cuba (face sudeste) com corrosão da armadura e deslocamento do concreto generalizado, em destaque eflorescências (setas)

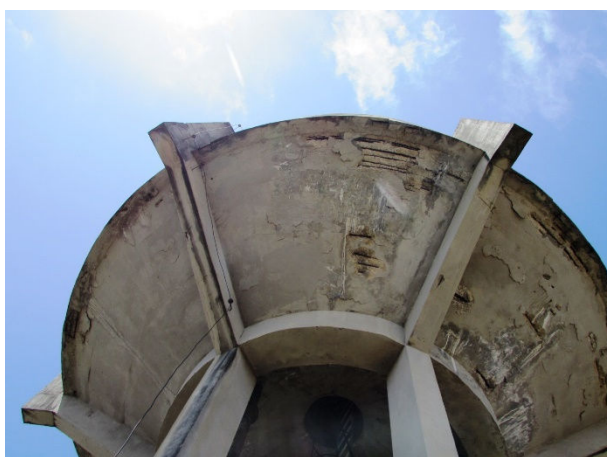
Figura 38 – Vista da face externa da laje inferior da cuba (face sul) com manchas de umidade, eflorescências, corrosão da armadura e deslocamento do concreto generalizados

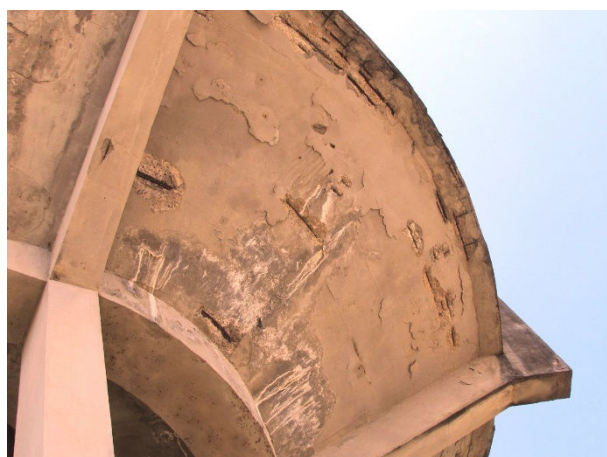
Figura 39 – Detalhe da face externa da laje inferior da cuba (face sudeste) com eflorescências, corrosão da armadura e deslocamento do concreto generalizados

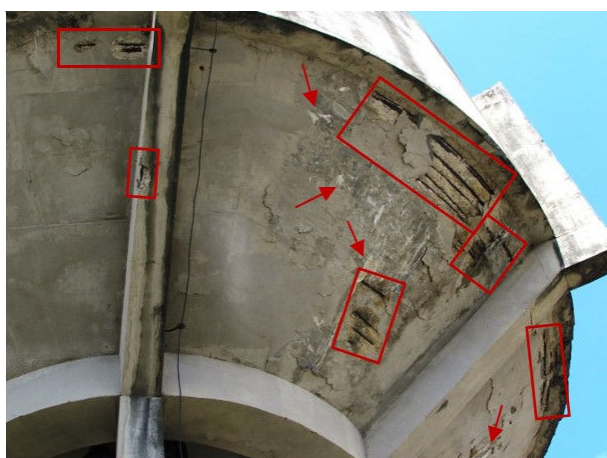
Figura 40 – Vista da face externa da laje inferior da cuba (face sul) com manchas de umidade, em destaque eflorescências (setas) e corrosão da armadura (retângulos)

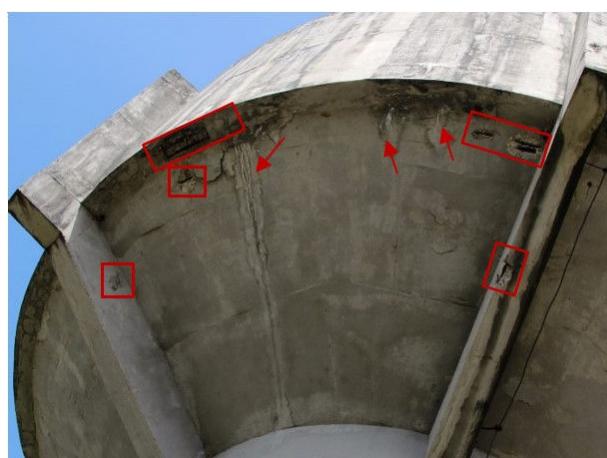
Figura 41 – Vista da face externa da laje inferior da cuba (face sudoeste) com manchas de umidade, em destaque corrosão da armadura (retângulos) e eflorescências (setas)

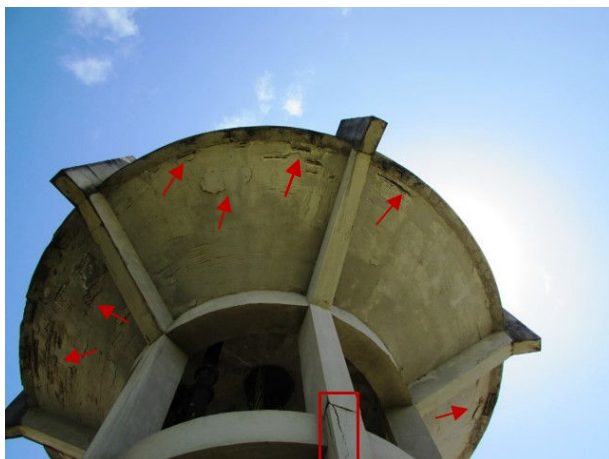
Figura 42 – Vista geral do fundo da cuba, em destaque rachadura no pilar no 2º lance (retângulo), corrosão da armadura e deslocamento do concreto (setas)

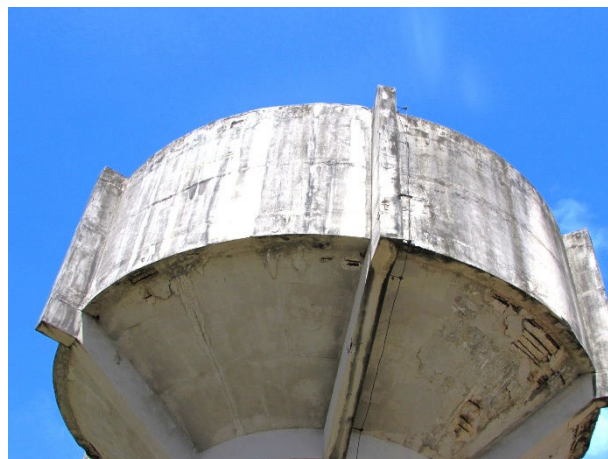
Figura 43 – Vista geral da cuba (face sul) com manchas de umidade, corrosão avançada da armadura e deslocamento generalizado do concreto

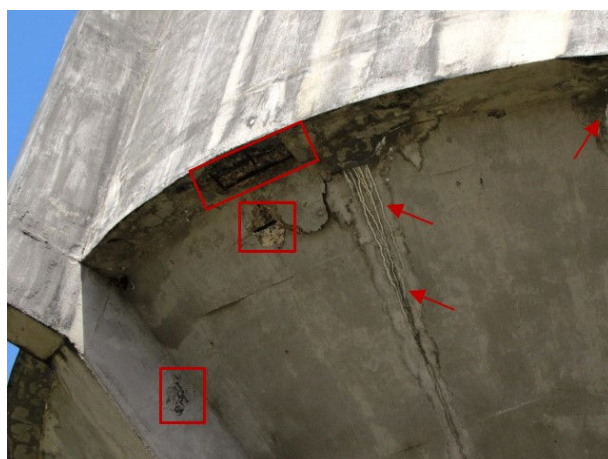
Figura 44 – Detalhe do fundo da cuba (face sudoeste) com manchas de umidade, em destaque eflorescências (setas), corrosão da armadura e deslocamento do concreto (retângulos)

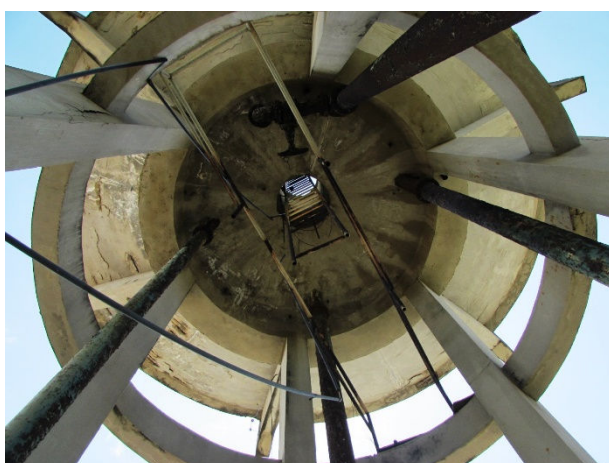
Figura 45 – Vista geral da laje inferior da cuba com infiltração, eflorescência e deslocamento de concreto

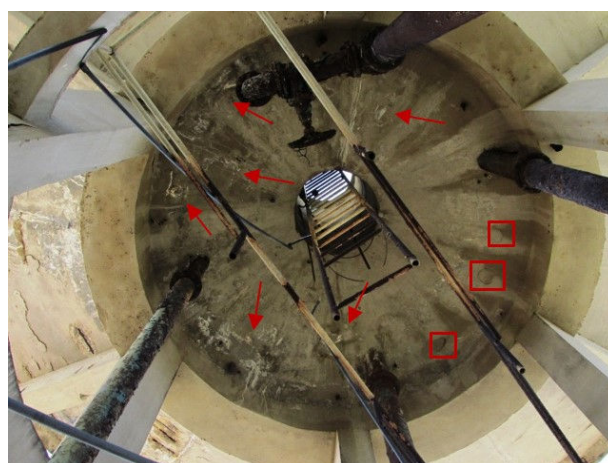
Figura 46 – Vista da laje inferior da cuba com infiltração principalmente nas bordas, em destaque zonas com deslocamento de concreto iminente (retângulos) e eflorescências (setas)

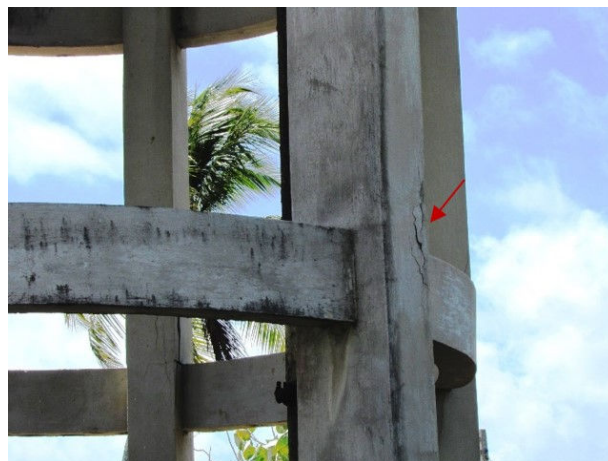
Figura 48 – Detalhe de zona com deslocamento do concreto em pilar no 2º lance

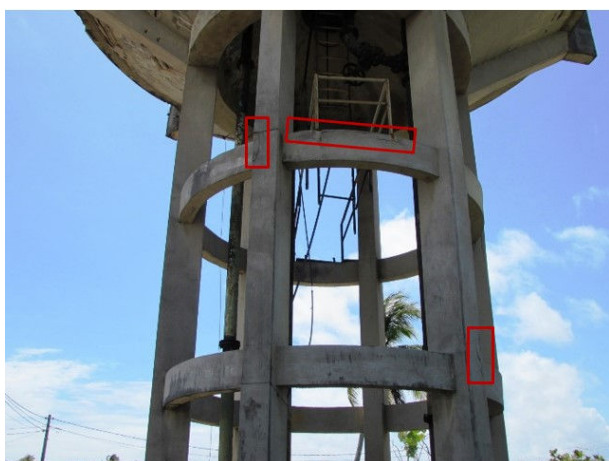
Figura 49 – Vista da estrutura do reservatório (face nordeste), em destaque rachaduras na viga do 3º nível e nos pilares

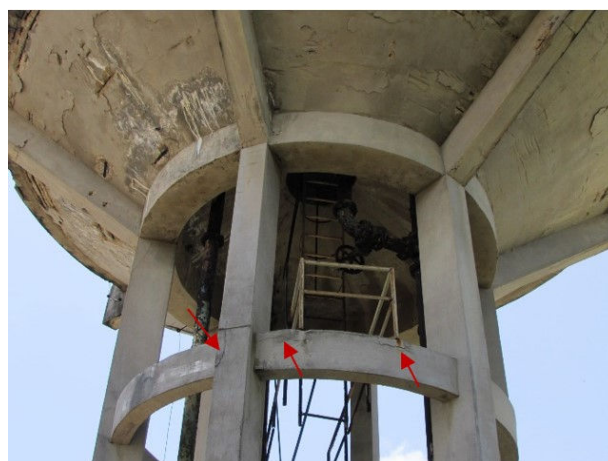
Figura 50 – Detalhe de rachaduras na viga no 3º nível e no pilar no 2º lance

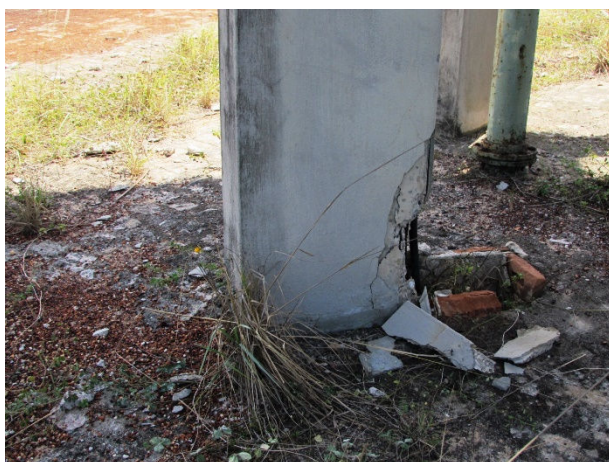
Figura 51 – Vista de pilar no 1º lance com corrosão da armadura e deslocamento do concreto

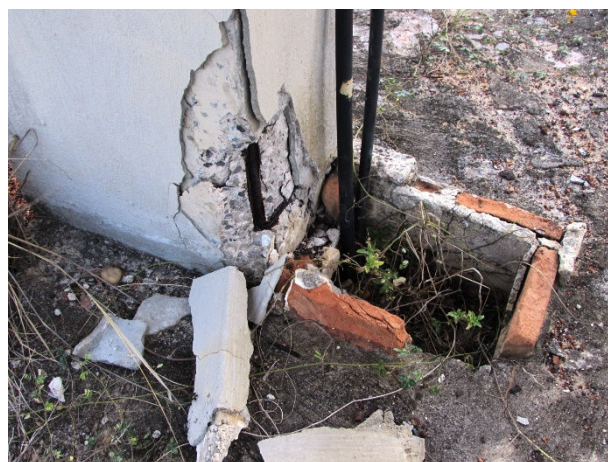
Figura 52 – Detalhe de pilar no 1º lance com corrosão da armadura e deslocamento do concreto

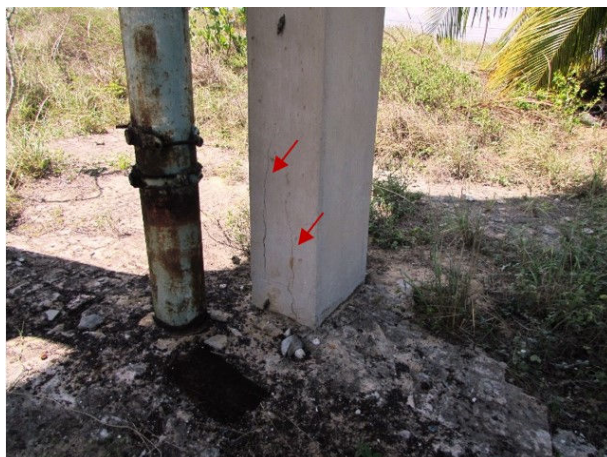
Figura 53 – Vista de tubulação com corrosão e pilar no 1º lance com trincas (em destaque)

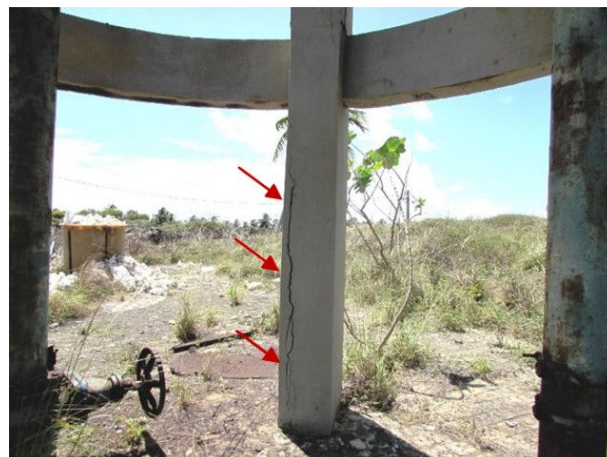
Figura 54 – Detalhe de rachadura em pilar no 1º lance (face oeste)

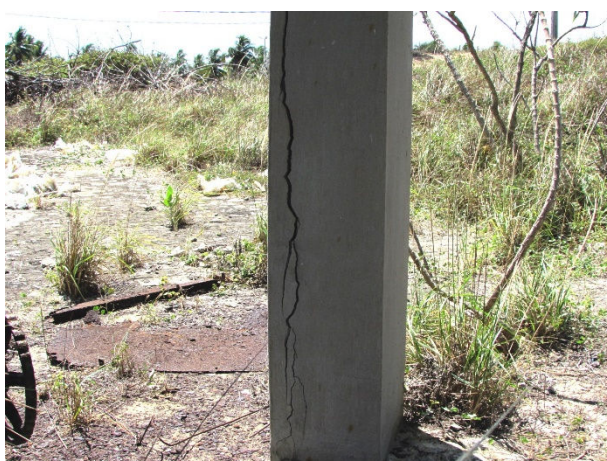
Figura 55 – Detalhe de rachaduras em pilar no 1º lance

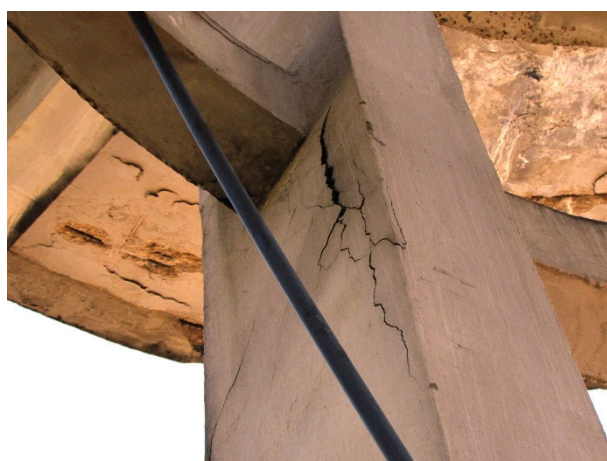
Figura 56 – Detalhe de pilar no 2º lance com incidência de rachaduras nas adjacências da viga

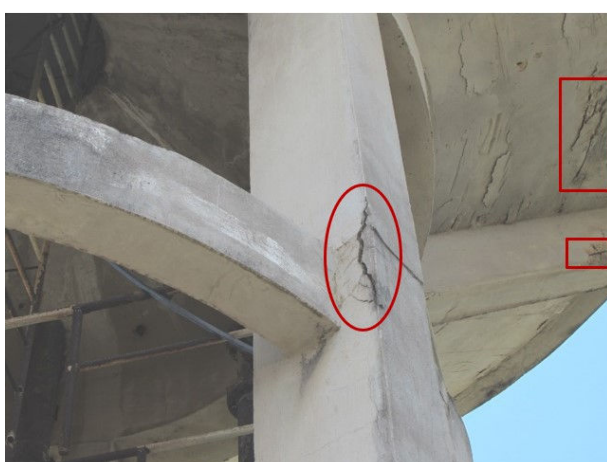
Figura 57 – Vista da estrutura do reservatório (face sudeste) com rachadura em pilar no 2º lance (círculo) e zonas com corrosão de armadura (retângulos)

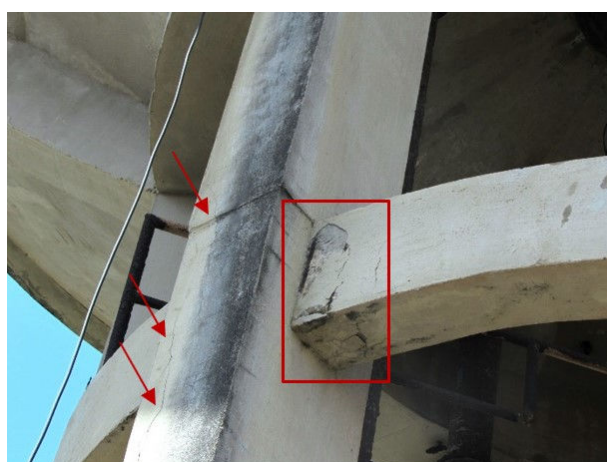
Figura 58 – Detalhe de corrosão da armadura (retângulo) na viga de 3º nível no encontro com o pilar, e fissuras (setas) no pilar no 2º lance

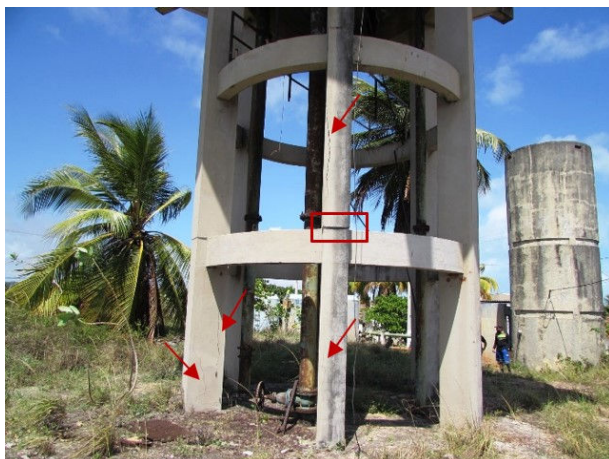
Figura 59 – Vista da estrutura do reservatório (oeste), em destaque rachaduras (setas) nos pilares e desaparecimento (retângulo)

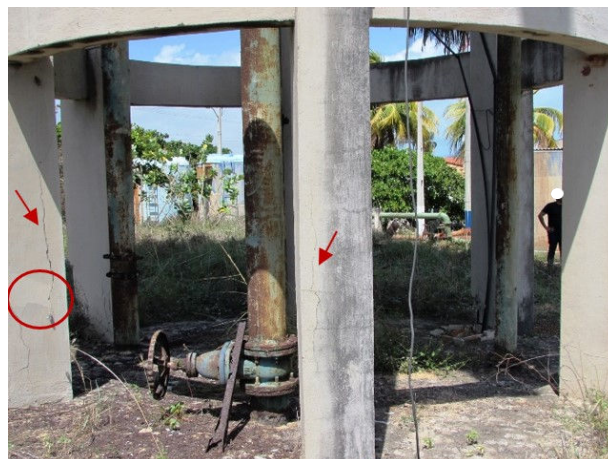
Figura 60 – Vista de pilares no 1º lance (oeste) com incidência de rachaduras (setas) e zonas com deslocamento do revestimento (círculo)

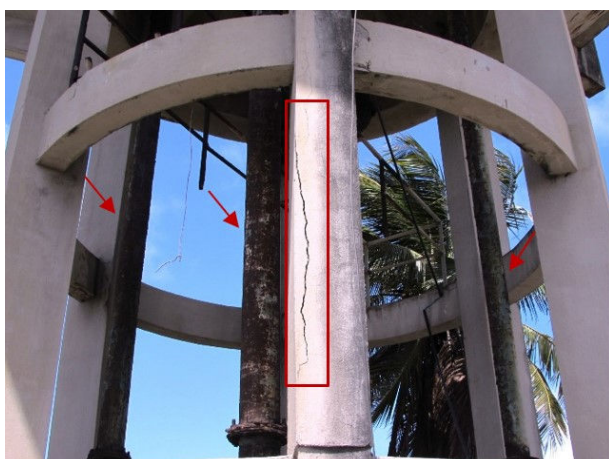
Figura 61 – Vista do reservatório (face oeste), em destaque rachadura (retângulo) no pilar no 2º lance e tubulações com corrosão avançada (setas)

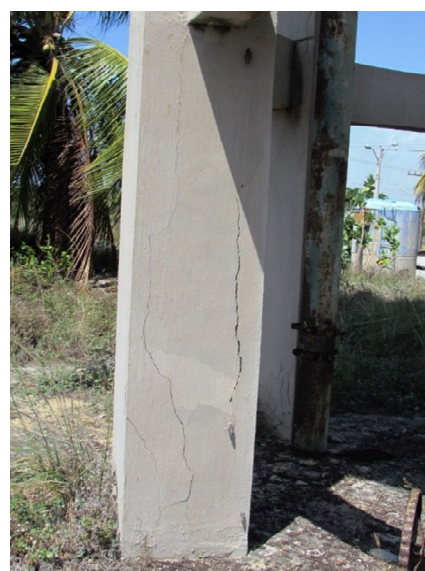
Figura 62 – Detalhe de pilar no 1º lance (face oeste) com presença de rachaduras e deslocamento do revestimento

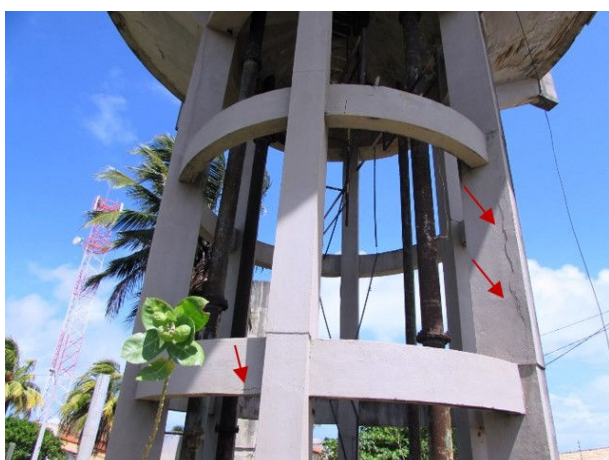
Figura 63 – Vista do reservatório (face norte) com trincas nos pilares (em destaque)

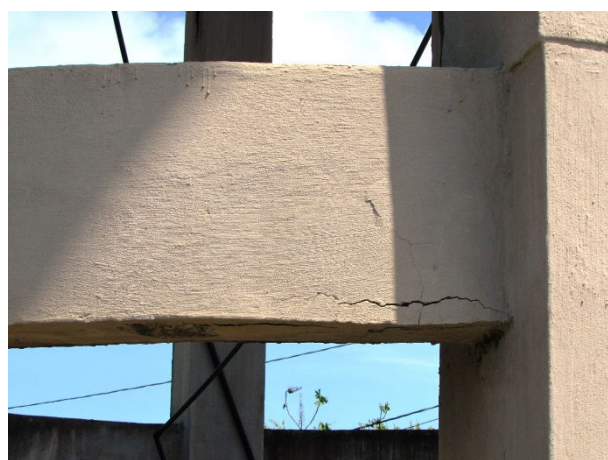
Figura 64 – Detalhe de rachadura em viga no 1º nível

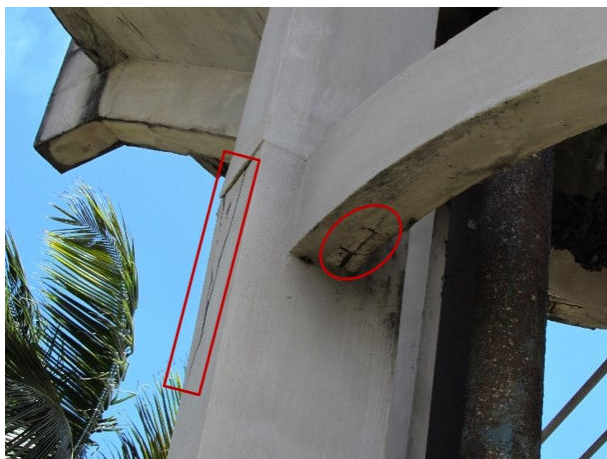
Figura 65 – Detalhe de corrosão da armadura (círculo) na viga no 3º nível e de zona com deslocamento do concreto (retângulo) em pilar no 2º lance

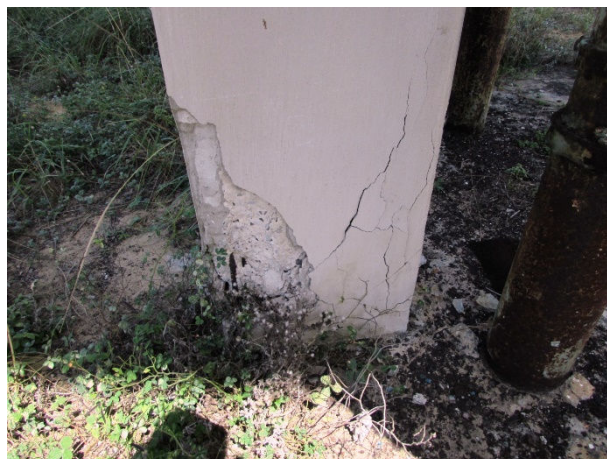
Figura 66 – Detalhe de pilar no 1º lance com corrosão da armadura e deslocamento do concreto

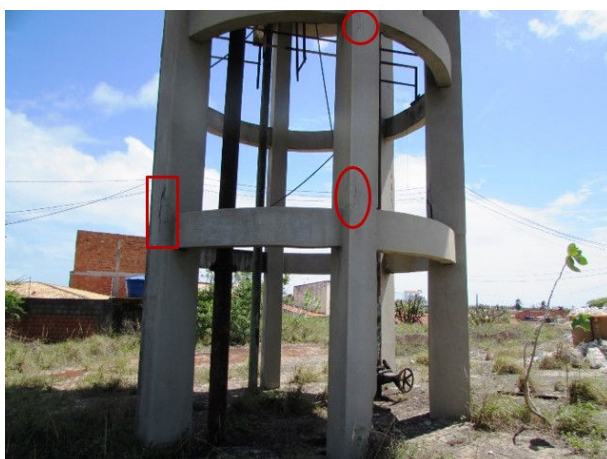
Figura 67 – Vista geral do reservatório (face nordeste), em destaque trincas (círculos) no pilar no 2º lance nas adjacências das vigas e zona com deslocamento do concreto (retângulo) no pilar

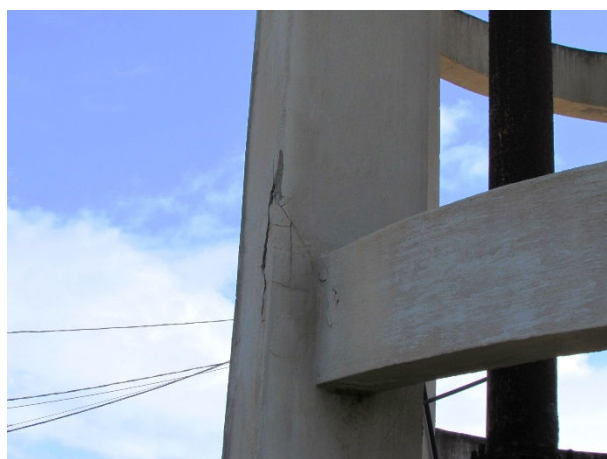
Figura 68 – Detalhe de zona com deslocamento do concreto em pilar no 1º lance

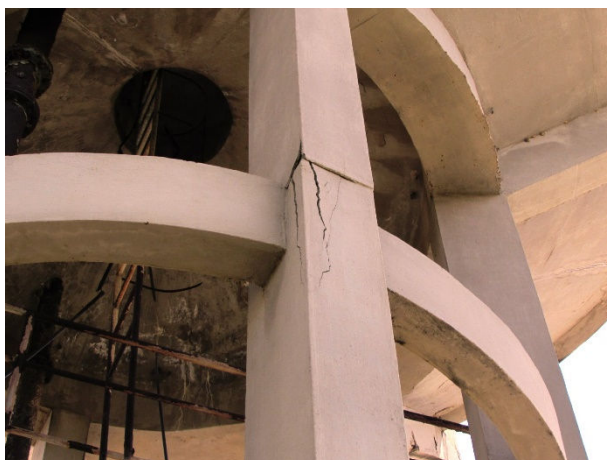
Figura 69 – Detalhe de pilar no 2º lance com rachaduras nas adjacências da viga

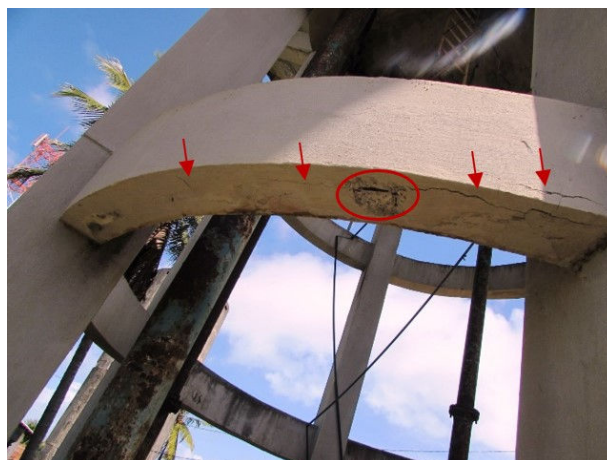
Figura 70 – Detalhe de viga no 2º nível com corrosão da armadura (círculo) e trincas (setas)

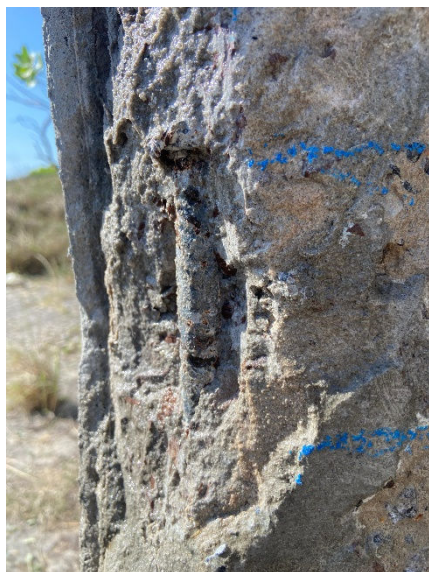
Observou-se ainda no pilar preparado para os ensaios uma diferença significativa entre duas barras longitudinais paralelas. Enquanto uma delas mantinha suas características moderadamente preservadas (Figura 75), a outra mostrava sinais de corrosão generalizada, resultando em uma considerável diminuição da área da seção transversal (Figura 76).

Figura 75 – Barra de aço preservada moderadamente

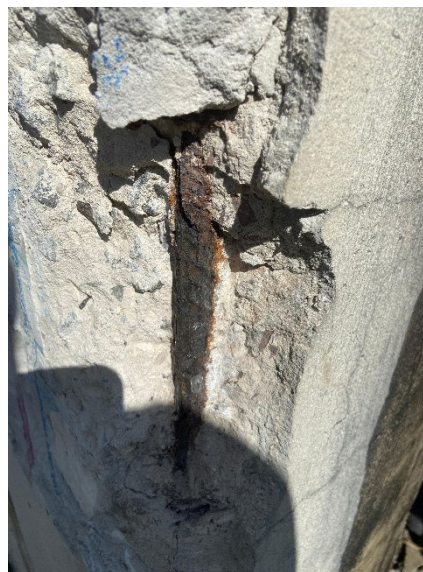
Figura 76 – Barra de aço com perda da seção superior a 15%

É plausível considerar que o cenário descrito está relacionado a um fenômeno conhecido como pilha de corrosão. Especificamente, este fenômeno pode ter sido desencadeado pelo processo de recuperação estrutural mencionado, no qual ocorreu a substituição de barras de aço. Nesse contexto, é possível que a barra original tenha desempenhado o papel de ânodo, enquanto a barra de reparo atuou como cátodo. Como resultado da diferença de potencial eletroquímico, houve uma transferência de elétrons da barra mais reativa (ânodo) para a menos reativa (cátodo), acelerando assim a corrosão do metal no ânodo e, conseqüentemente, preservando o metal menos reativo.
