# Laudo de ***Inspeção e Diagnóstico***

*Companhia de Saneamento de Sergipe - DESO*

*Reservatório Elevado Nossa Senhora das Dores  
Contrato 51/2023*

Julho/2024

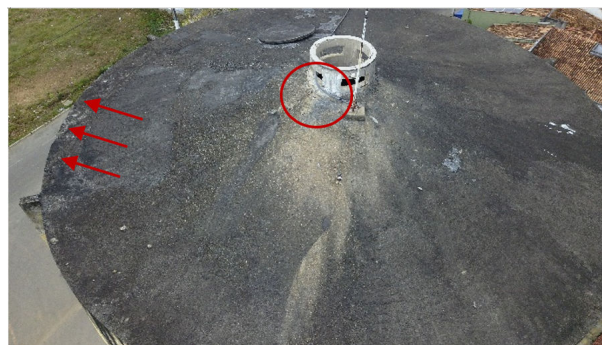
Figura 15 – Vista da face externa da tampa do reservatório com lixiviação, desgaste das bordas(setas) e corrosão no centro(círculo)

Com base na inspeção realizada por meio de imagens aéreas da cuba, foi observado que a face externa da laje superior da apresenta desgaste superficial, especialmente nas bordas, e corrosão da armadura no centro.

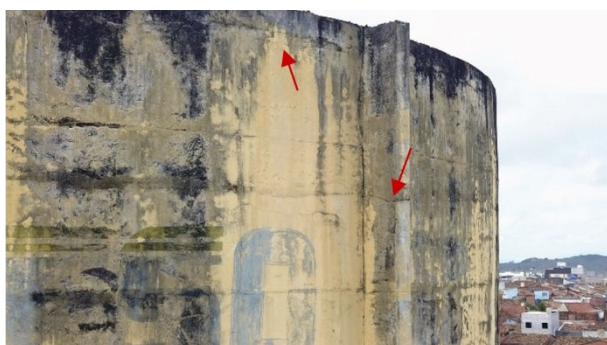
Figura 18 – Vista da parede da cuba com desgaste superficial, manchas de umidade e fissuras (em destaque)

As paredes da cuba, por sua vez, exibem manchas de umidade, desgaste superficial, fissuras e eflorescência. É evidente nos registros fotográficos que essas manifestações patológicas são mais comuns nas juntas frias de concretagem, que atuam como pontos frágeis na estrutura.

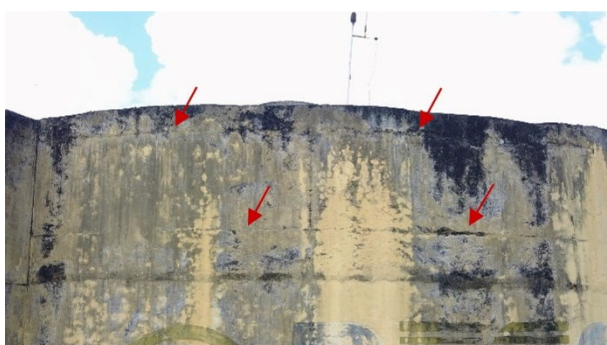
Figura 20 – Detalhe da parede da cuba com desgaste natural, manchas de umidade e fissuras (em destaque)

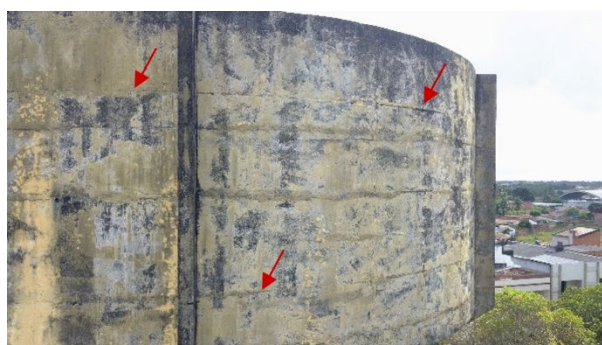
Figura 21 – Detalhe da parede da cuba com desgaste natural, manchas de umidade e fissuras (em destaque)

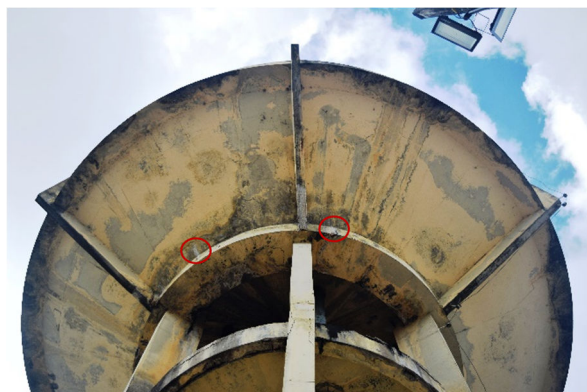
Figura 23 – Vista geral da face externa da laje inferior inclinada da cuba com desgaste superficial, manchas de umidade e eflorescência (em destaque)

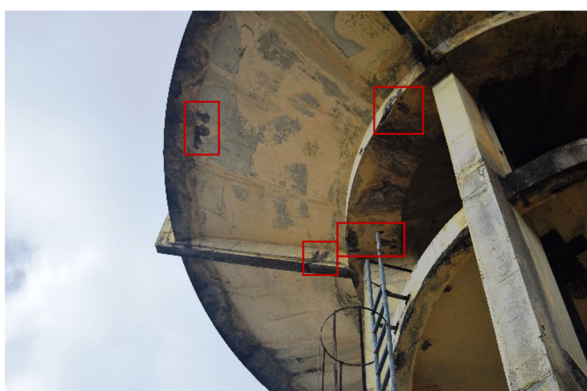
Figura 24 – Vista da face externa da laje inferior inclinada da cuba, com desgaste superficial, manchas de umidade e corrosão da armadura (em destaque)

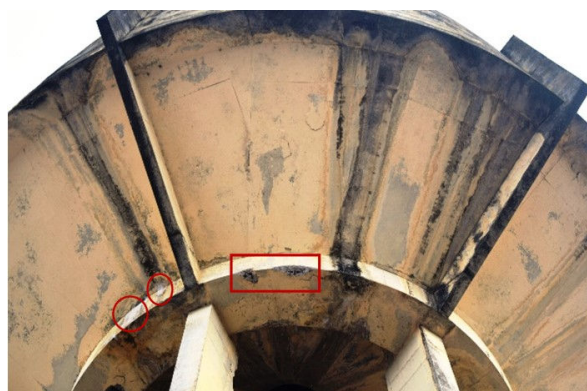
Figura 25 – Vista da face externa da laje inferior inclinada da cuba, com desgaste superficial e manchas de umidade, em destaque eflorescência (círculos) e corrosão da armadura (retângulos) na viga de 4º nível

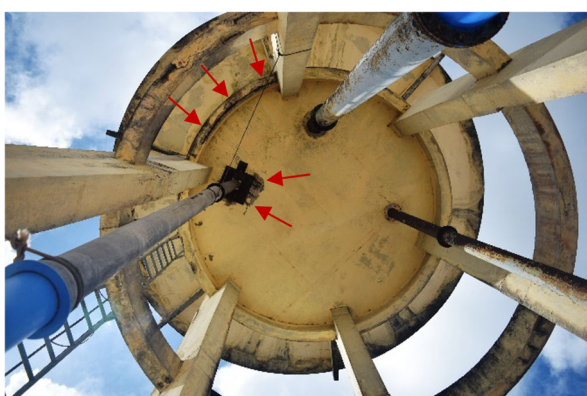
Figura 26 – Vista geral da laje do 3º nível, em destaque corrosão da armadura

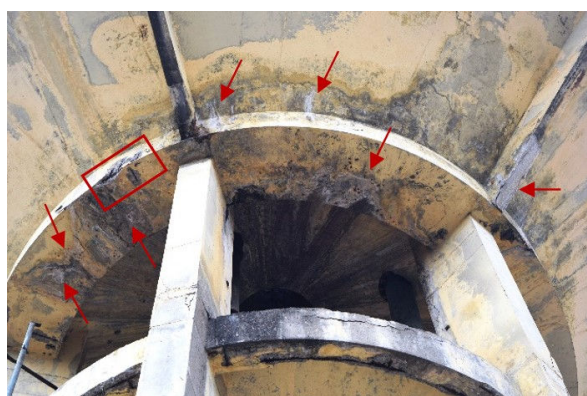
Figura 27 – Detalhe da laje inferior da cuba com manchas de umidade e viga de 4º nível com corrosão da armadura (retângulo) e eflorescência (setas)

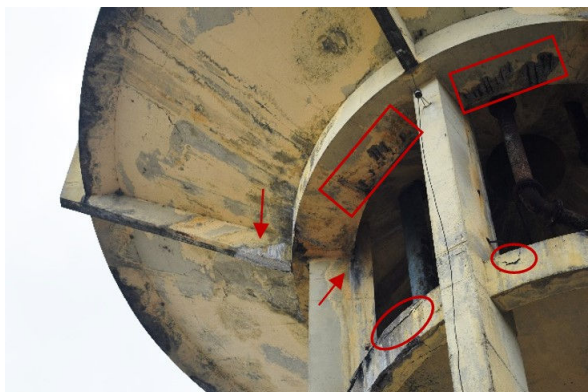
Figura 28 – Detalhe da corrosão da armadura (retângulos) na viga de 4º nível, eflorescência (setas) no 4º lance de pilar e zonas de deslocamento iminente do concreto (círculos) na viga de 3º nível

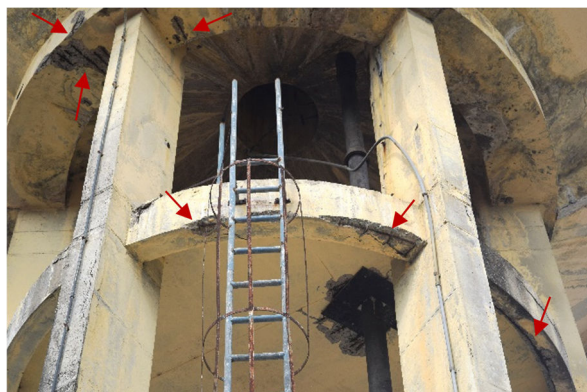
Figura 29 – Vista da estrutura do reservatório, em destaque corrosão da armadura nas vigas de 3º e 4º nível

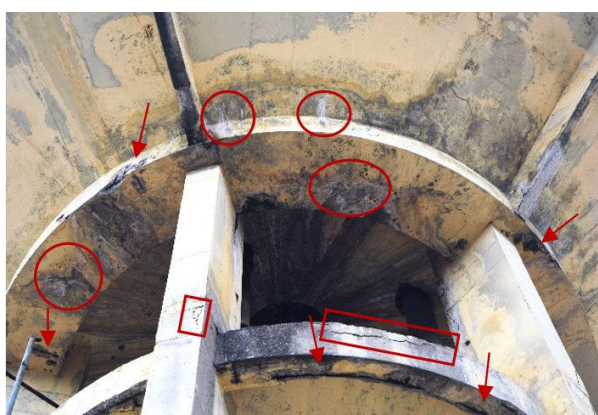
Figura 30 – Detalhe da corrosão da armadura (setas) nas vigas de 3º e 4º nível, eflorescência (círculos) na viga de 4º nível e trincas (retângulos) na viga de 3º nível e no 4º lance do pilar

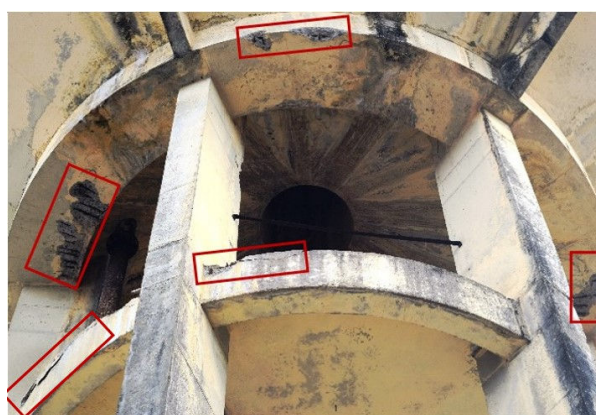
Figura 31 – Detalhe da estrutura do reservatório com manchas de umidade, em destaque corrosão da armadura e deslocamento do concreto (retângulos) nas vigas de 3º e 4º nível

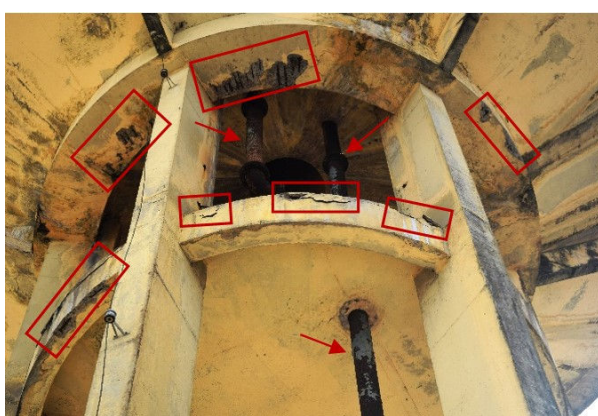
Figura 32 – Detalhe da corrosão da armadura e consequente deslocamento do concreto (retângulos) nas vigas de 3º e 4º nível, e das tubulações com corrosão generalizada (setas)

- Substituição das tubulações que apresentam estado de corrosão avançado ou que tiveram sua vida consumida;
- Retirada e recomposição de todo o revestimento argamassado e concreto de cobrimento que se apresente em vias de deslocamento na estrutura do reservatório;
- **Recuperação de todos os elementos estruturais, conforme projeto;**
- Tratamento de trincas e fissuras com injeção de resina;
- **Realização da reposição ou aplicação da camada de impermeabilização na cuba;**
- Substituição/instalação da escada de acesso externo e interno da cuba;
- Recuperação do revestimento argamassado;
- Substituição do sistema para-raios;
- Instalação de guarda-corpo na laje técnica;

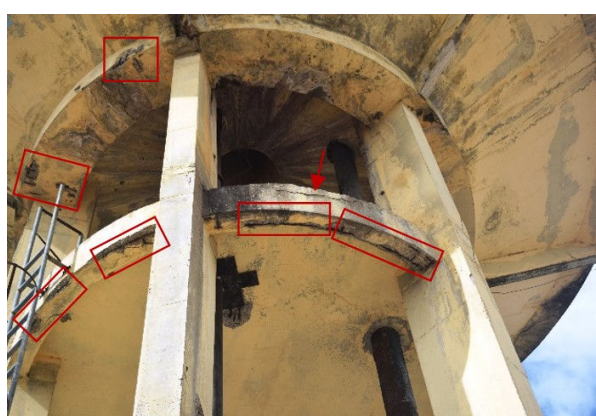
Figura 33 – Destaque das vigas de 3º e 4º nível com corrosão da armadura (retângulos) e trinca (seta)

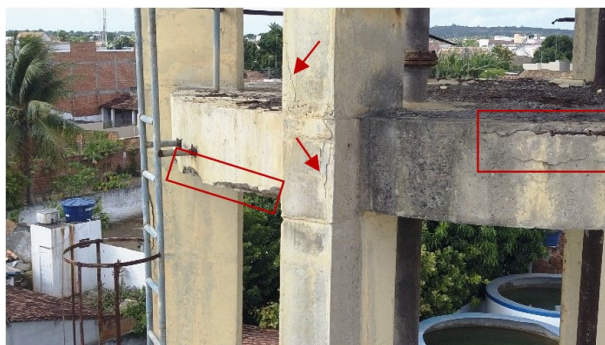
Figura 34 – Destaque da corrosão da armadura com consequente deslocamento do concreto (retângulos) na viga de 3º nível e das trincas no 4º lance de pilar

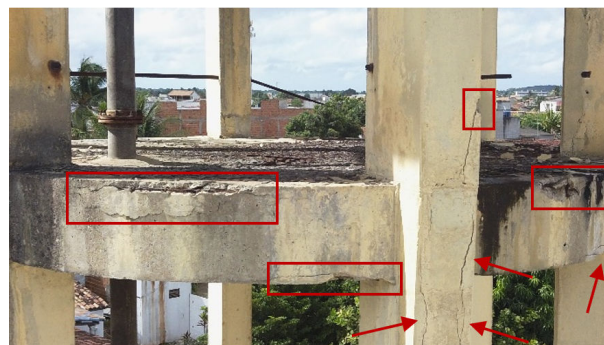
Figura 35 – Detalhe do 3º nível com corrosão da armadura e consequente deslocamento do concreto (retângulos) e incidência de trincas (setas)

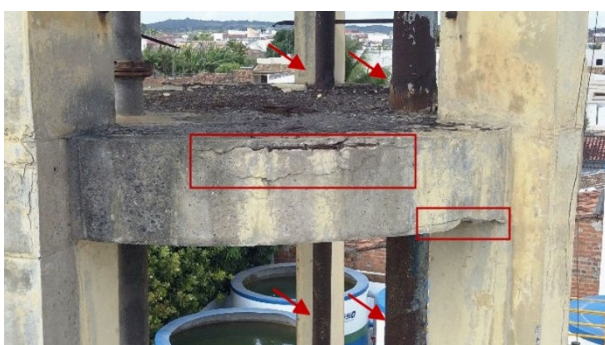
Figura 36 – Detalhe do 3º nível de viga, em destaque corrosão e deslocamento da armadura (retângulos) e tubulações com corrosão generalizada (setas)

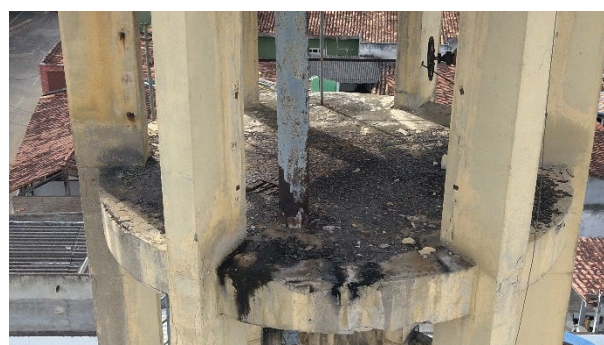
Figura 37 – Vista da laje técnica com sujidades e ausência de guarda-corpo

É relevante destacar a presença de uma laje técnica situada abaixo da laje inferior da cuba, a qual desempenha o papel de depósito para os materiais resultantes dos deslocamentos e corrosões que ocorreram na viga do 4º nível e na própria cuba. As anomalias identificadas nessa laje foram semelhantes às demais, corrosão da armadura com deslocamento de concreto, trincas e fissura, manchas de umidade e sujidades. Além disso, tal laje encontrava-se sem o guarda-corpo previsto no projeto disponível em Anexo 01.

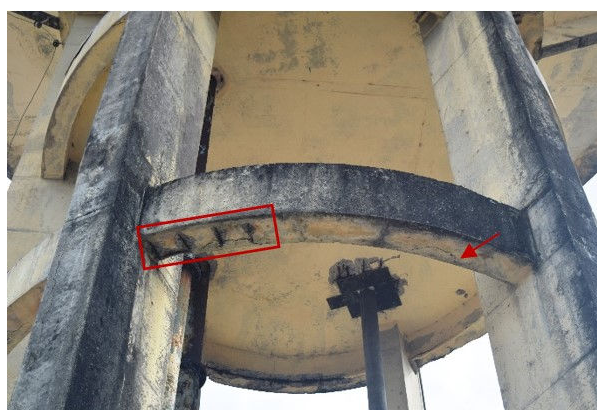
Figura 38 – Detalhe da viga de 2º nível com manchas de umidade, em destaque corrosão da armadura (retângulo) e trinca (seta)

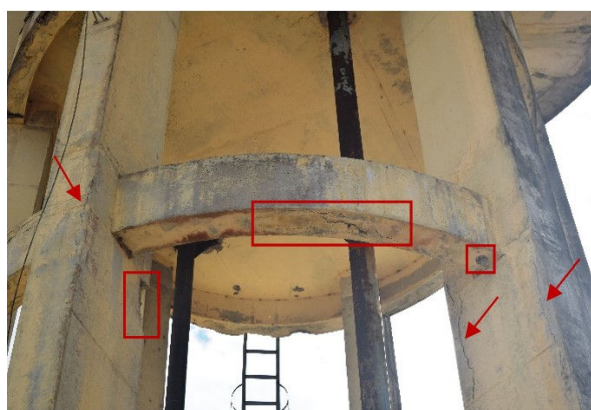
Figura 39 – Detalhe do 2º nível da estrutura com manchas de umidade e corrosão, em destaque zonas deslocadas ou com deslocamento iminente do concreto (retângulos) na viga e pilar, e trincas (setas) nos pilares

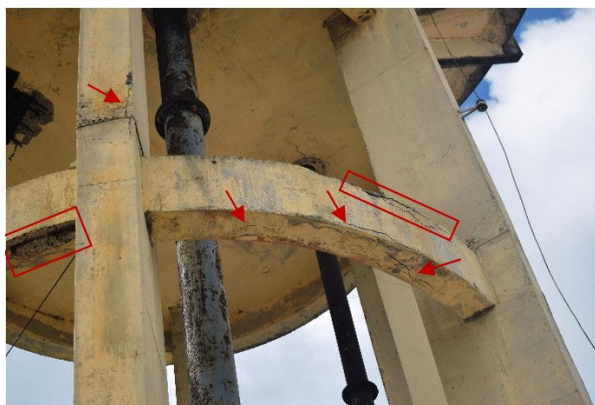
Figura 40 – Detalhe da viga de 2º nível com corrosão da armadura (retângulos) e zonas trincadas com iminente deslocamento do concreto (setas)

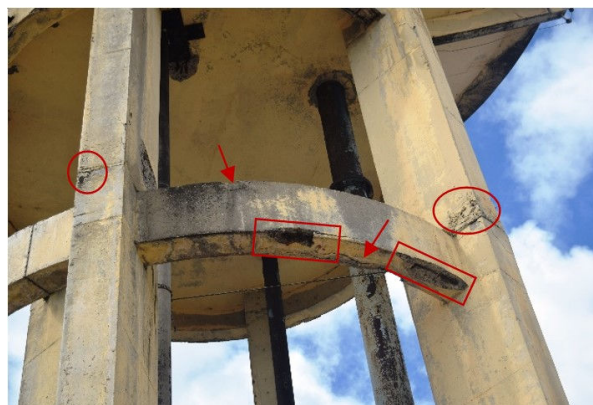
Figura 41 – Destaque da corrosão da armadura (retângulos) e trincas (setas) no 2º nível de viga, e ninhos de concretagem (círculos) na união entre o 2º e 3º lance de pilares

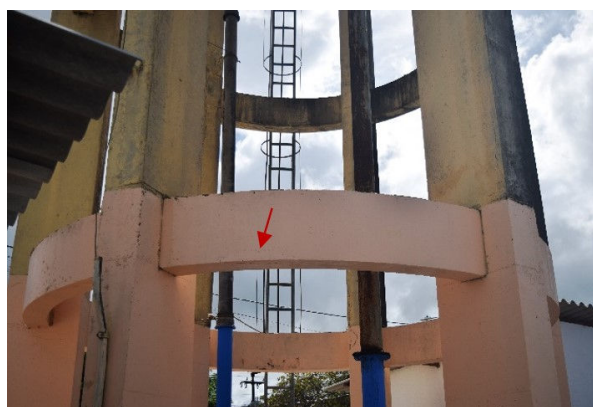
Figura 43 – Vista do 1º nível de vigas, em destaque presença de fissura

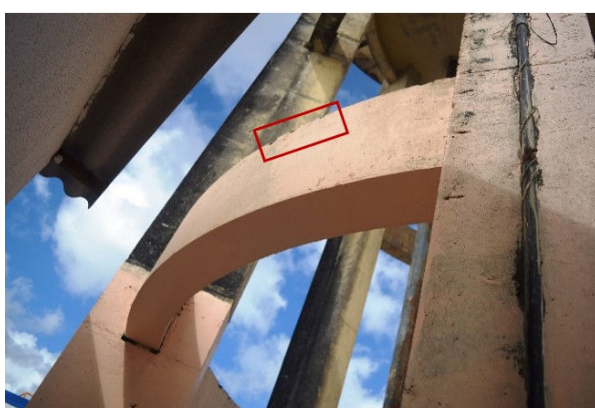
Figura 44 – Detalhe do 1º nível de viga com deslocamento de concreto

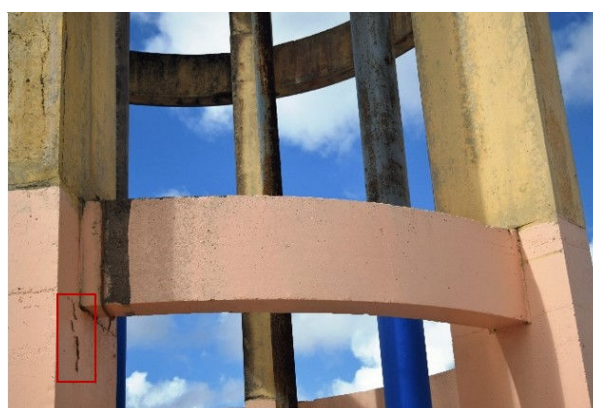
Figura 45 – Vista do 1º nível de viga e 1º lance de pilar, em destaque a ocorrência de trincas no pilar

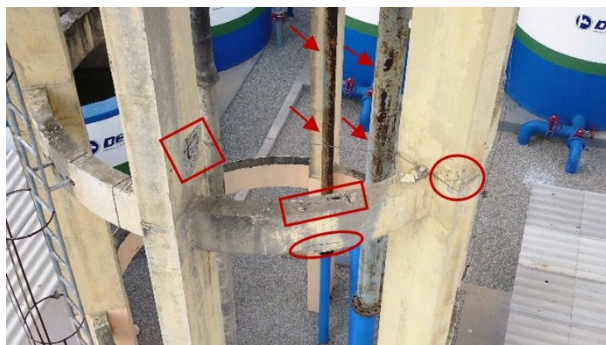
Figura 46 – Vista geral da estrutura, em destaque corrosão da armadura (retângulos), trincas (círculos) e tubulações com corrosão (setas)

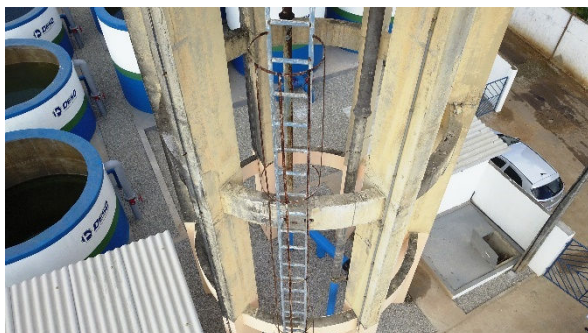
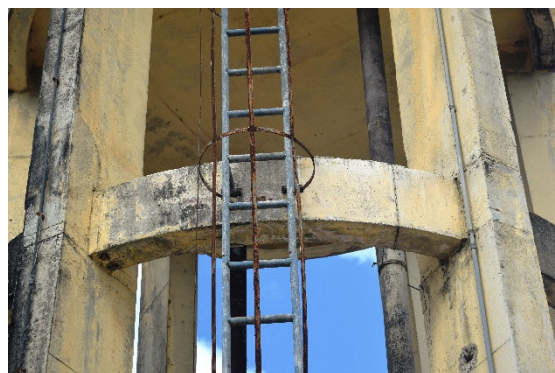
Figura 48 – Vista geral da escada de acesso à cuba (danificada)

Figura 49 – Detalhe da escada de acesso à cuba danificada

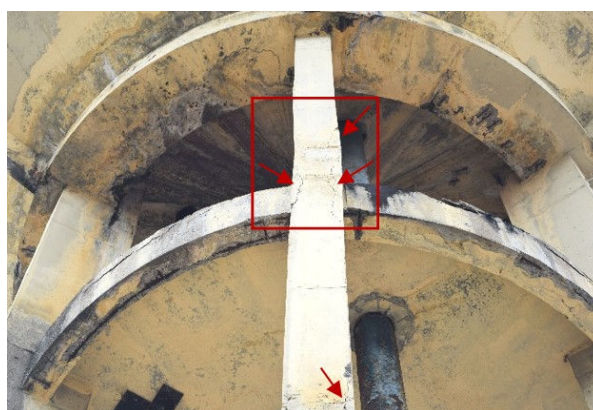
Figura 51 – Detalhe da descontinuidade da seção do pilar entre o 3º e 4º lance (retângulo) e ocorrência de trincas (setas)

Outra anomalia causada por falha de execução diz respeito a descontinuidade de seção transversal de pilar, observado em somente um pilar da estrutura, particularmente na área de transição das formas dos pilares, ou seja, os pilares não possuem uma seção contínua ao longo de toda a sua extensão. Essa configuração resulta na redistribuição dos esforços a cada mudança de seção (Figura 69), gerando concentração de esforços em algumas áreas em comparação a outras. Isso pode levar à formação de aberturas nas zonas de estresse e criar um ambiente propício para a entrada de agentes agressivos, acelerando os processos corrosivos.

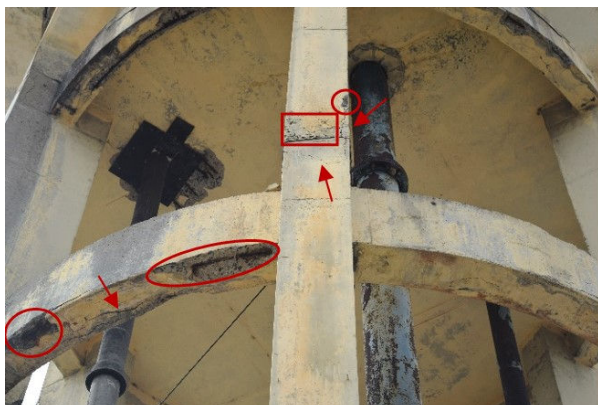
Figura 52 – Detalhe do 3º lance de pilar e 2º nível de viga, em destaque deslocamento do concreto (círculos), trincas (setas) e ninhos de concretagem (retângulo) no encontro entre o 2º e 3º lance de pilar

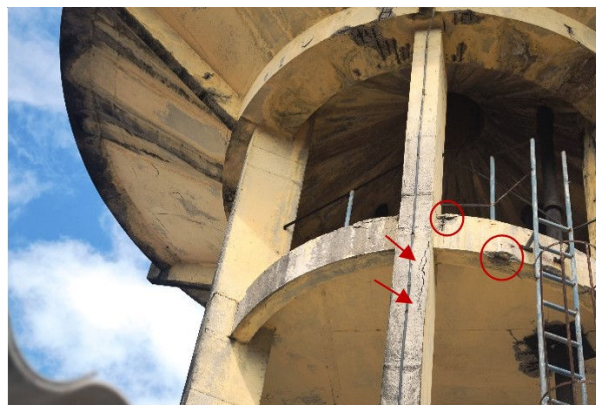
Figura 53 – Vista da estrutura do reservatório, em destaque trincas (setas) no 3º lance do pilar e corrosão da armadura (círculos) no 3º nível de viga

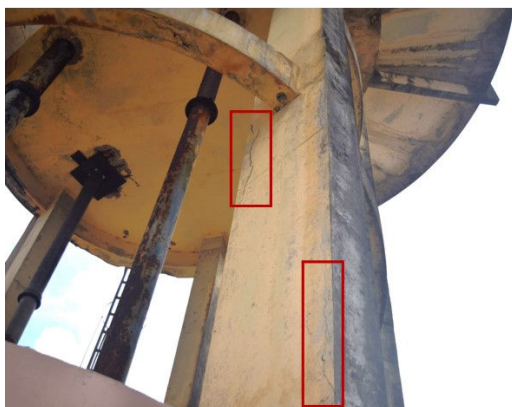
Figura 54 – Vista do 2º lance de pilar, em destaque trincas (retângulos)

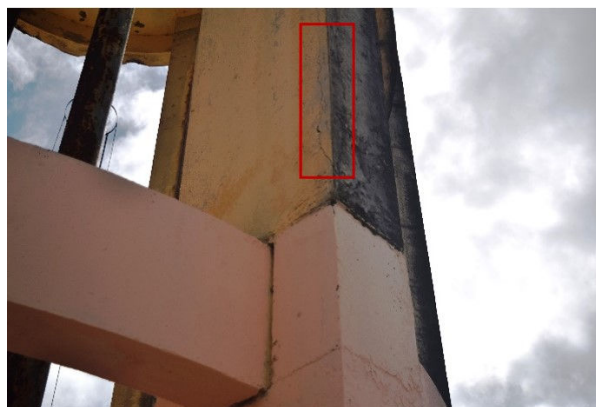
Figura 55 – Destaque de trinca na extremidade do pilar no 2º lance

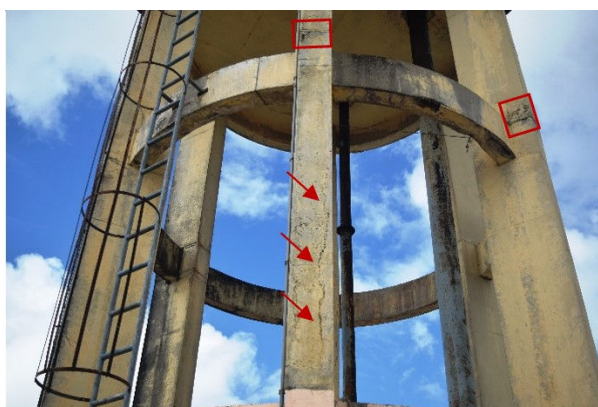
Figura 56 – Vista do 2º lance dos pilares com trinca (setas) e ninhos de concretagem (retângulos)

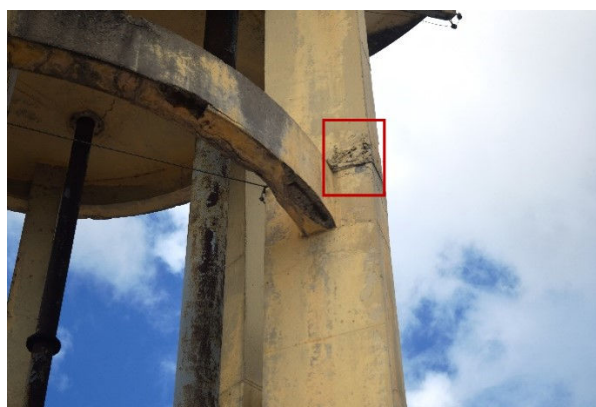
Figura 57 – Detalhe do concreto segregado na ligação entre o 2º e 3º lance de pilar

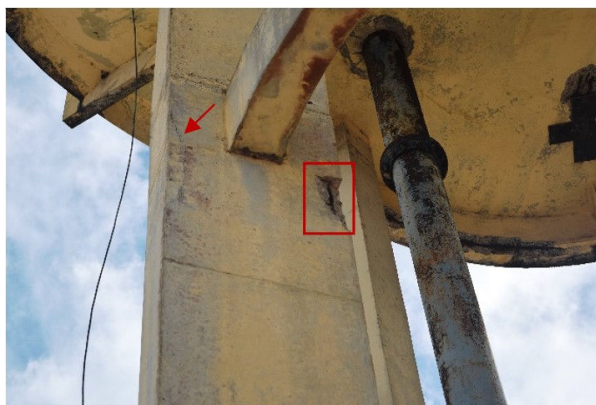
Figura 58 – Detalhe do 2º lance de pilar, em destaque corrosão da armadura e consequente deslocamento do concreto (retângulo) e ocorrência de fissura (seta)

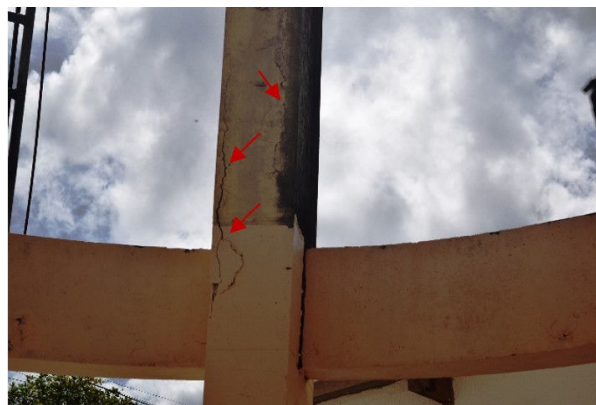
Figura 59 – Detalhe do 2º lance de pilar, em destaque trincas

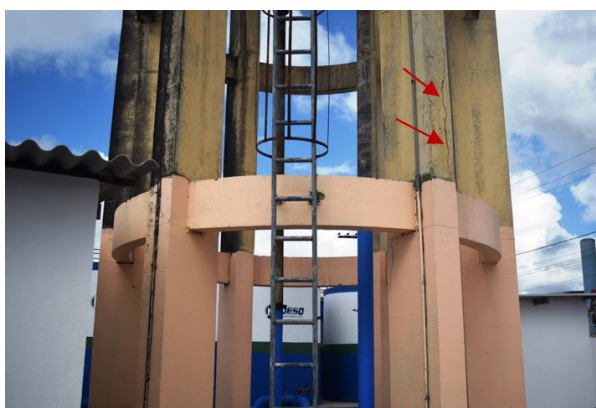
Figura 60 – Destaque de trinca no 2º lance de pilar

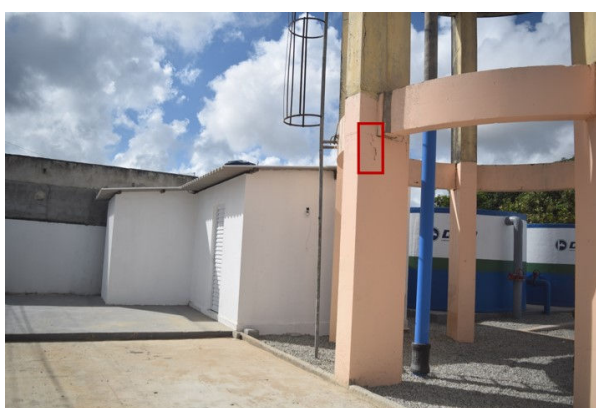
Figura 62 – Vista do 1º lance de pilar com incidência de trincas (em destaque)

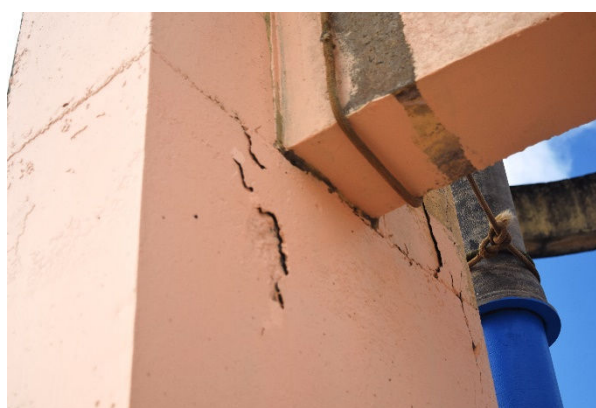
Figura 63 – Detalhe da incidência de trincas no 1º lance de pilar

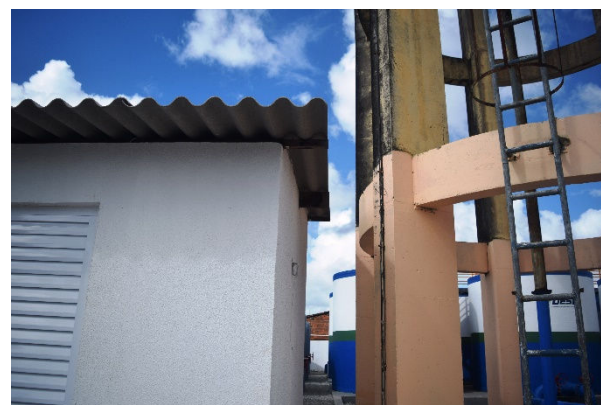
Figura 67 – Detalhe da proximidade entre o abrigo do operador e o reservatório elevado

Acentua-se que o abrigo do operador foi implantado em local consideravelmente próximo ao reservatório elevado em questão, como evidenciado na Figura 67. Essa proximidade representa um potencial risco de queda de materiais deslocados da estrutura do reservatório sobre o abrigo de operação, o que compromete a segurança dos usuários.
