## **CONTRATO Nº 099/2020**

**PRESTAÇÃO DE SERVIÇOS DE CONSULTORIA EM GEOTECNIA E  
ELABORAÇÃO DE PROJETOS DE DESASSOREAMENTO,  
ESTABILIZAÇÃO DE TALUDES E VERIFICAÇÃO DE ESTABILIDADE  
DA BARRAGEM DE NÍVEL DO RIACHO GUARAREMA, SITUADA NA  
ZONA RURAL DE SANTA LUZIA DO ITANHY - SE**

## **RELATÓRIO DE CONSULTORIA EM GEOTECNIA**

**GEOTEC Consultoria e Serviços Ltda.**

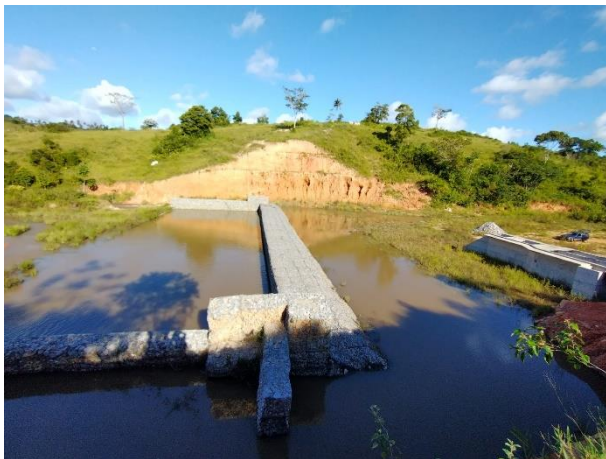
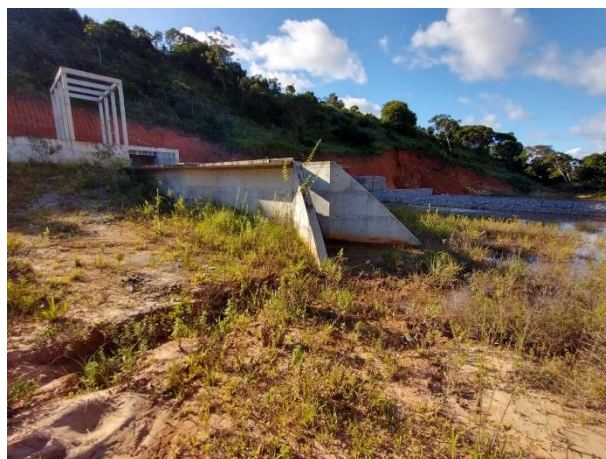
**Figura 4.1** – Registros da visita realizada no dia 03/08/2020.

(a) Vista geral da barragem

(b) Estrutura de captação.

Durante as inspeções, foram constatados o assoreamento no canal de captação e as erosões e escorregamentos superficiais nos taludes das ombreiras da barragem. Não foram observados dispositivos de drenagem superficial nos taludes das ombreiras, conforme especificado no projeto executivo [1], o que deve ter contribuído para o início e evolução dos processos erosivos. A Figura 4.3 apresenta alguns registros dos pontos de erosão e escorregamento superficial dos taludes das ombreiras.

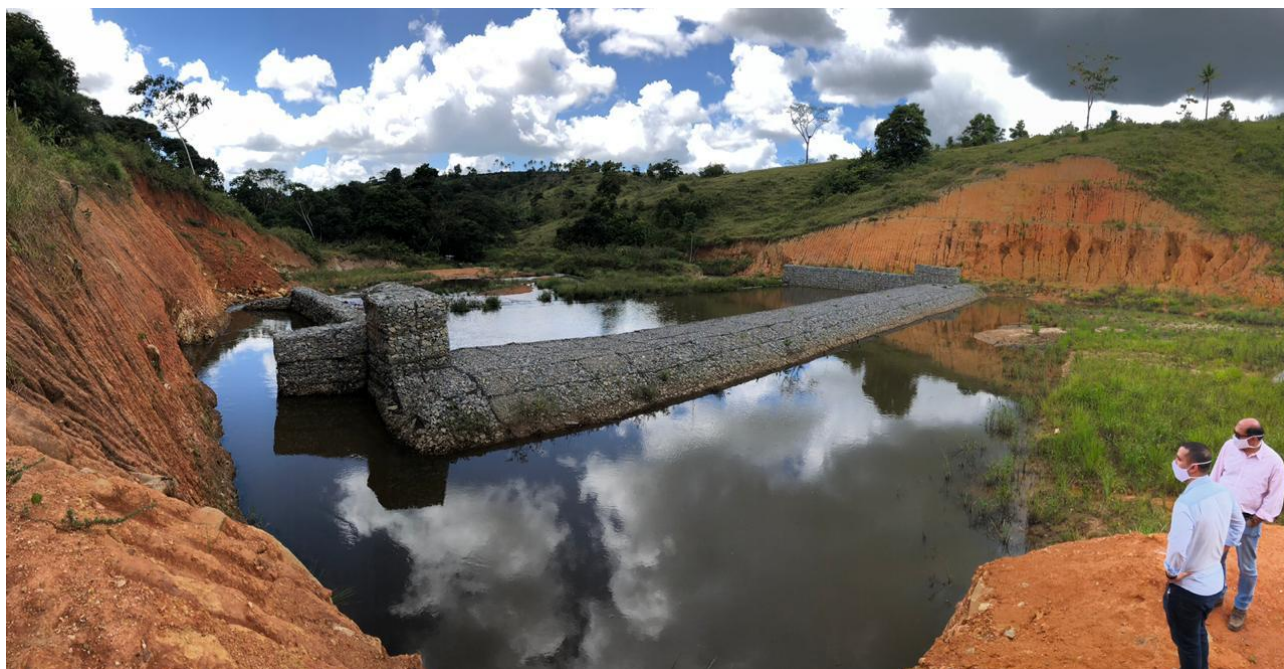
**Figura 4.2** – Vista geral da barragem – visita realizada no dia 27/08/2020.
