## EXECUÇÃO DOS SERVIÇOS DE SONDAGEM DE SIMPLES RECONHECIMENTO DE SOLOS COM SPT

CONSISTENT ENG. E CONSTRUÇÕES LTDA - ME

### RELATÓRIO TÉCNICO DE SONDAGEM

| OBRA: | ETE SIMÃO DIAS (ESTAÇÃO DE TRATAMENTO DE ESGOTOS - SES SIMÃO DIAS) |

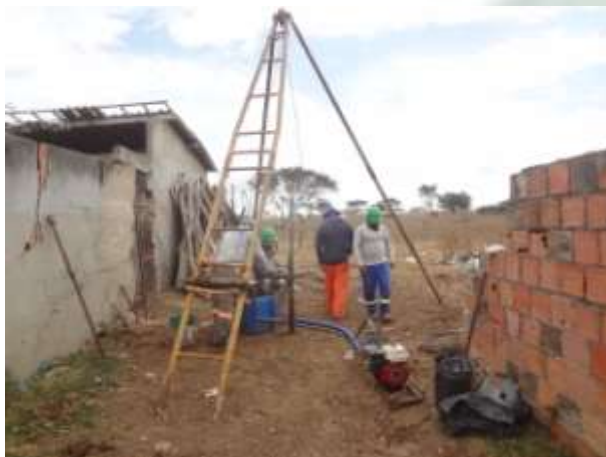
Foto 01  
EXECUÇÃO DE SONDAGEM À PERCUSSÃO (SPT).

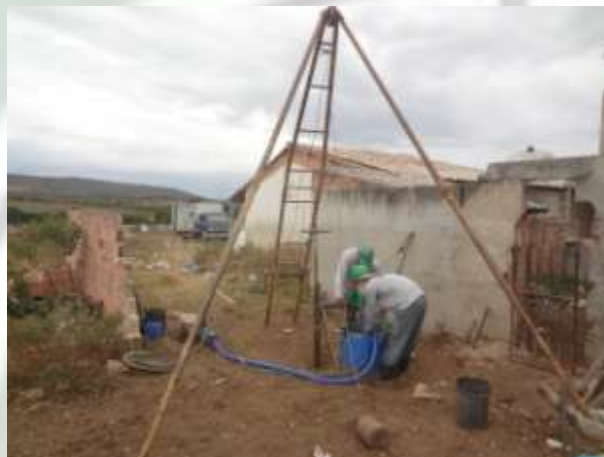
Foto 02  
EXECUÇÃO DE SONDAGEM À PERCUSSÃO (SPT).

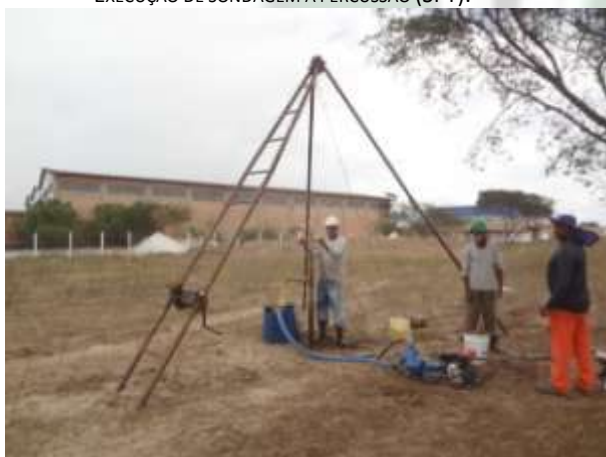
Foto 03  
EXECUÇÃO DE SONDAGEM À PERCUSSÃO (SPT).

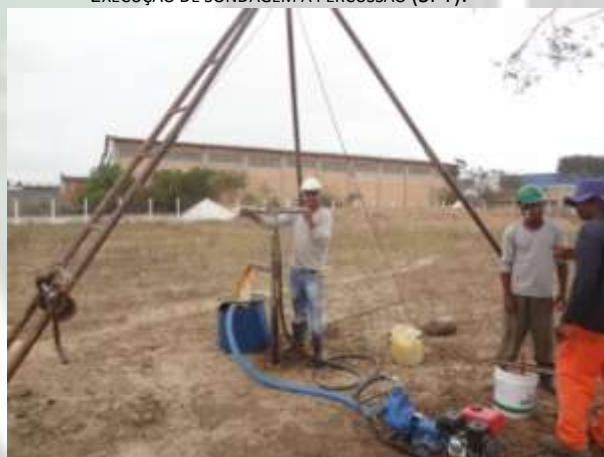
Foto 04  
EXECUÇÃO DE SONDAGEM À PERCUSSÃO (SPT).

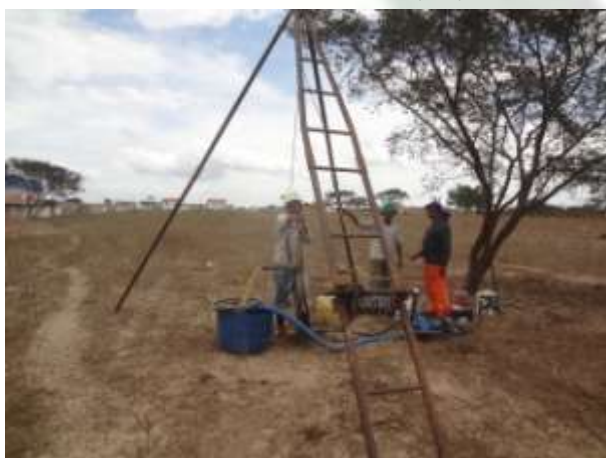
Foto 05  
EXECUÇÃO DE SONDAGEM À PERCUSSÃO (SPT).

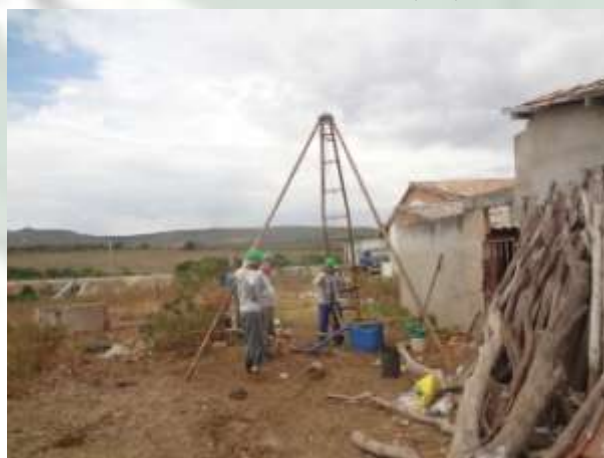
Foto 06  
EXECUÇÃO DE SONDAGEM À PERCUSSÃO (SPT).

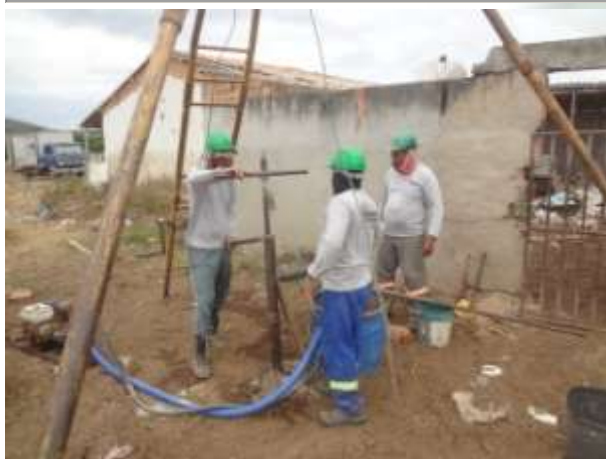
Foto 07  
EXECUÇÃO DE SONDAGEM À PERCUSSÃO (SPT).

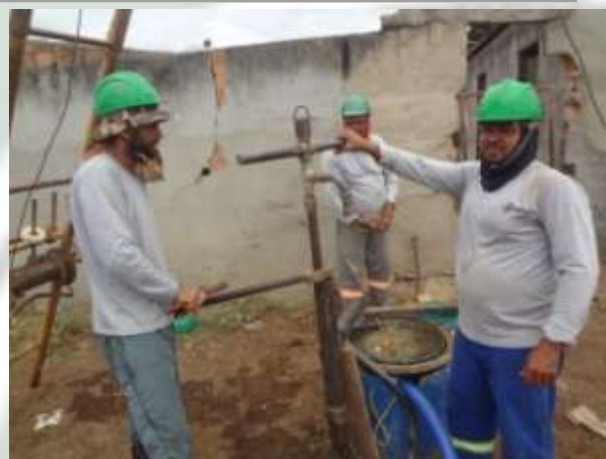
Foto 08  
EXECUÇÃO DE SONDAGEM À PERCUSSÃO (SPT).

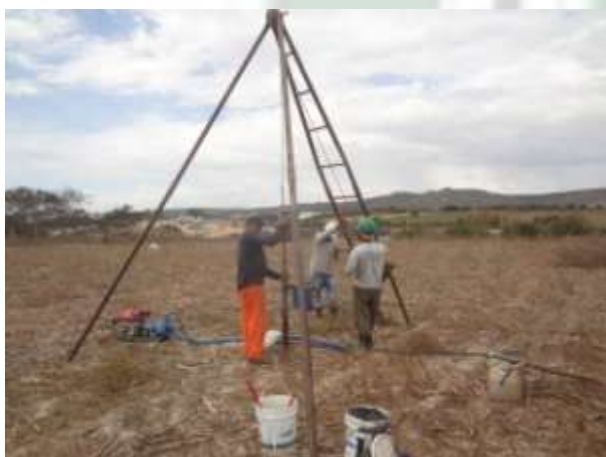
Foto 09  
EXECUÇÃO DE SONDAGEM À PERCUSSÃO (SPT).

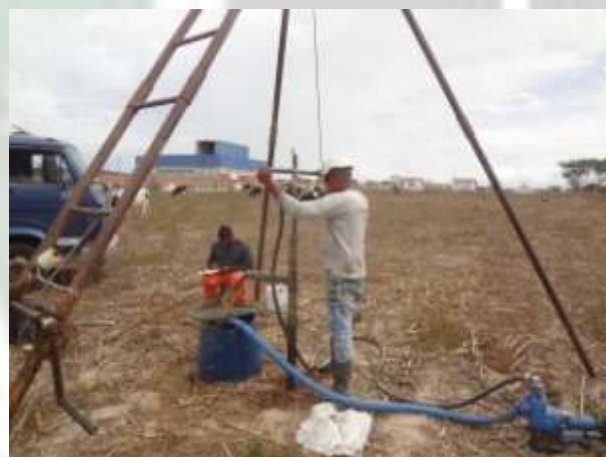
Foto 10  
EXECUÇÃO DE SONDAGEM À PERCUSSÃO (SPT).

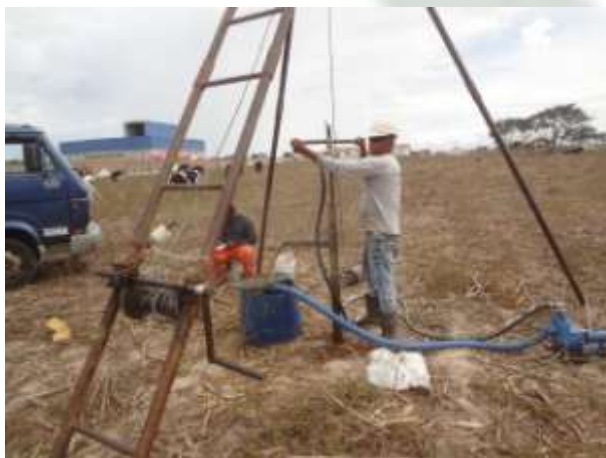
Foto 11  
EXECUÇÃO DE SONDAGEM À PERCUSSÃO (SPT).

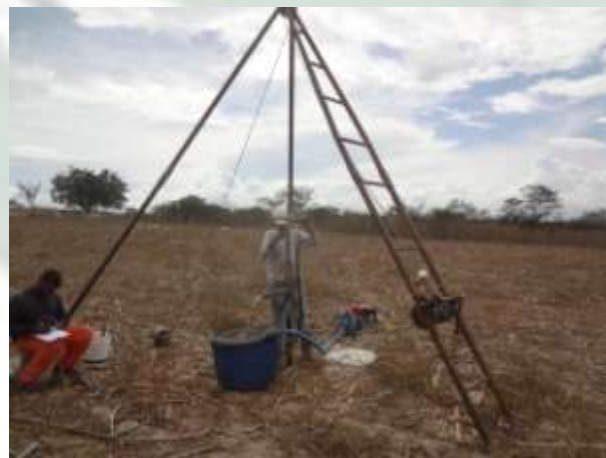
Foto 12  
EXECUÇÃO DE SONDAGEM À PERCUSSÃO (SPT).

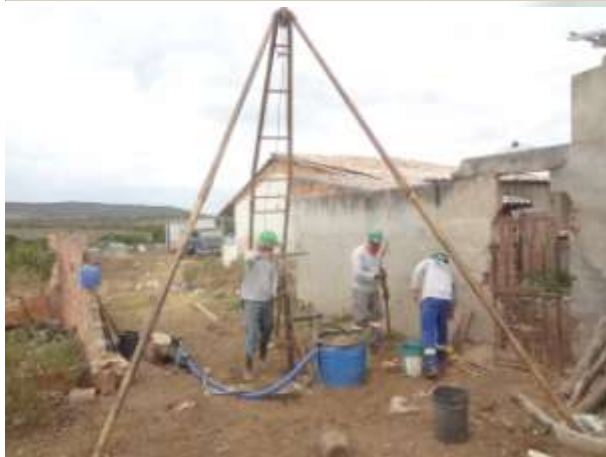
Foto 13  
EXECUÇÃO DE SONDAGEM À PERCUSSÃO (SPT).

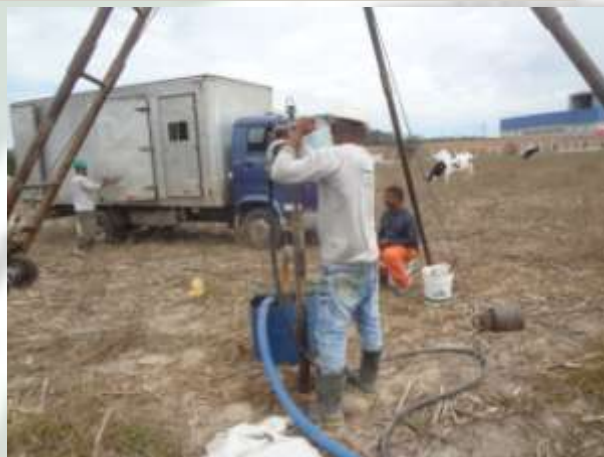
Foto 14  
EXECUÇÃO DE SONDAGEM À PERCUSSÃO (SPT).

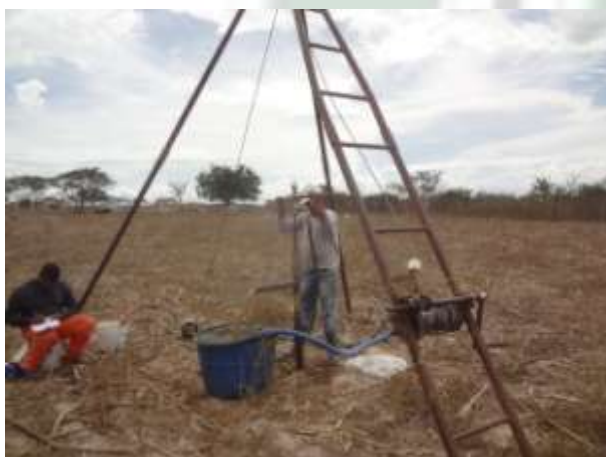
Foto 15  
EXECUÇÃO DE SONDAGEM À PERCUSSÃO (SPT).

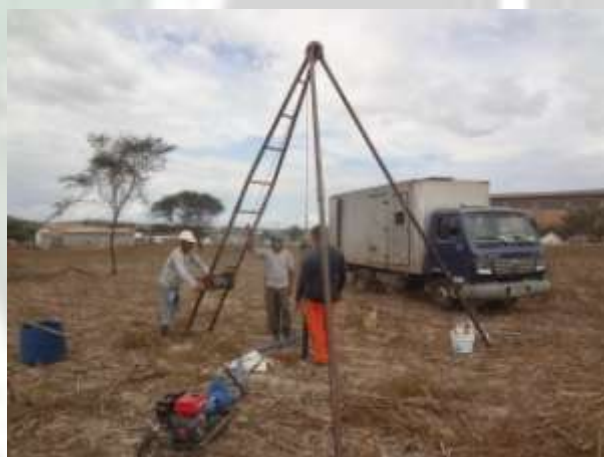
Foto 16  
EXECUÇÃO DE SONDAGEM À PERCUSSÃO (SPT).

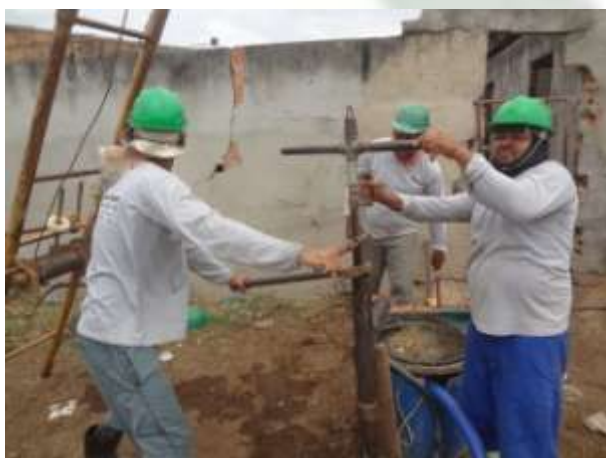
Foto 17  
EXECUÇÃO DE SONDAGEM À PERCUSSÃO (SPT).

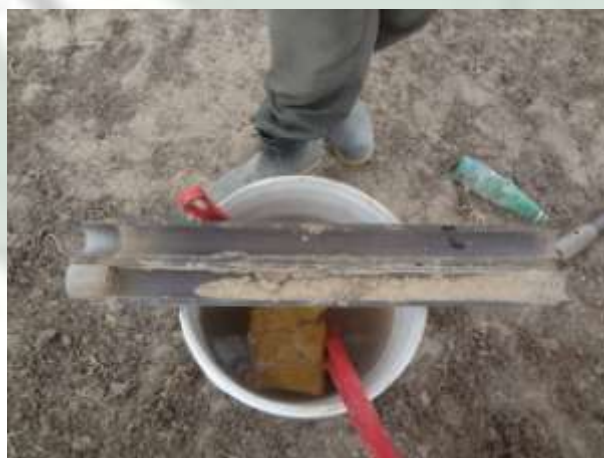
Foto 18  
VISTA DE AMOSTRADOR COM SOLO ENSAIADO.

As amostras foram coletadas a cada metro de profundidade através do amostrador-padrão, acondicionadas em sacos plásticos fechados e encaminhadas para identificação tátil-visual no escritório da CONSISTENT ENG. E CONSTRUÇÕES LTDA - ME.
