**REVISÃO DO PROJETO DO SISTEMA DE  
ESGOTAMENTO SANITÁRIO DA SEDE MUNICIPAL  
DE SIMÃO DIAS, NO ESTADO DE SERGIPE  
PROJETO EXECUTIVO - EDIÇÃO FINAL  
VOLUME XI - ESTUDOS GEOTÉCNICOS**

**4478-RF-00-GT-001**

**VOLUME XI – ESTUDOS GEOTÉCNICOS**

## REGISTRO FOTOGRÁFICO SONDAGEM A PERCUSSÃO

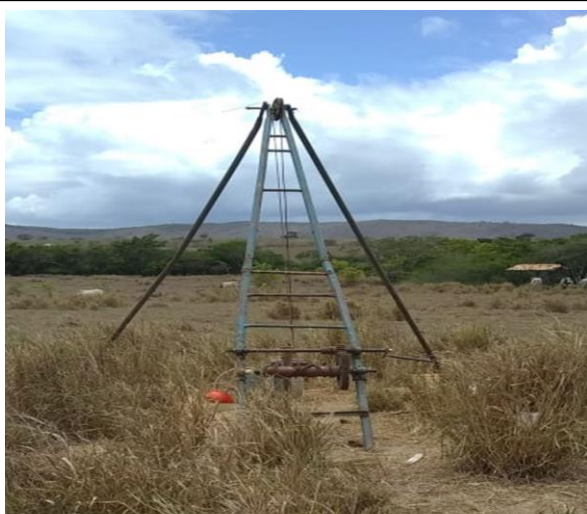
Foto 01: Execução de Sondagem a Percussão  
SP-1

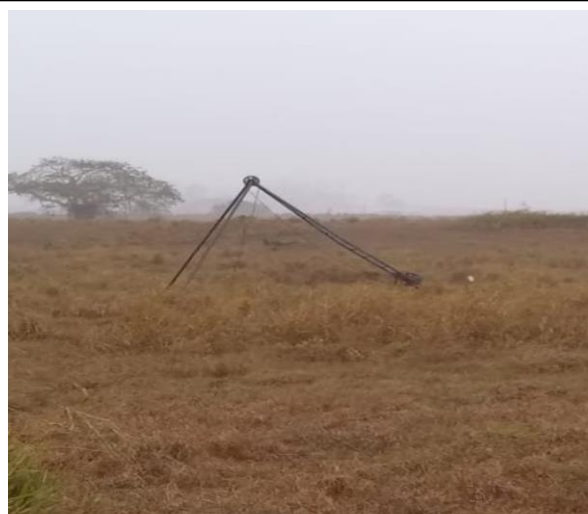
Foto 02: Execução de Sondagem a Percussão  
SP-2

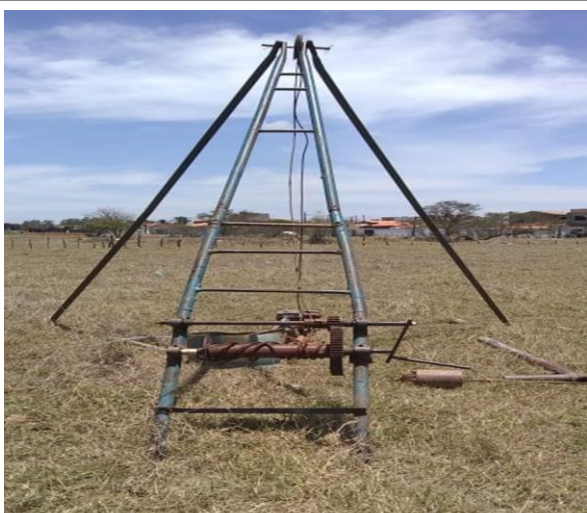
Foto 03: Execução de Sondagem a Percussão  
SP-12

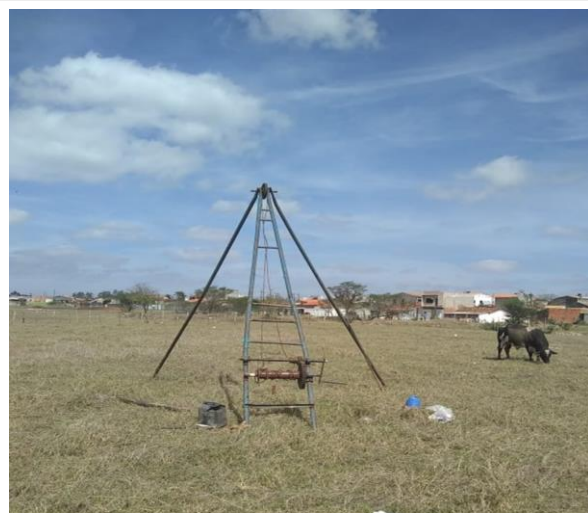
Foto 04: Execução de Sondagem a Percussão  
SP-12

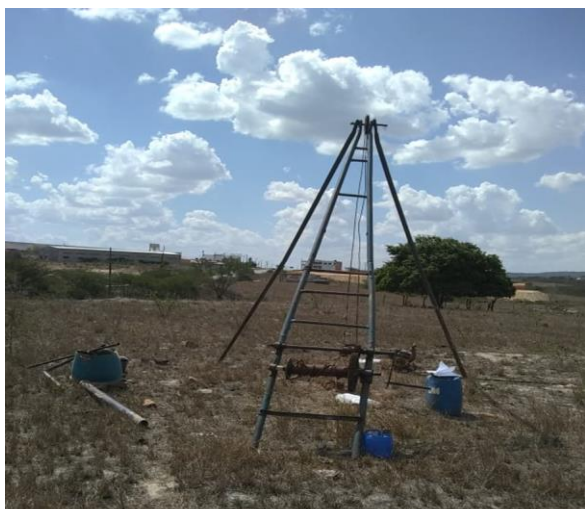
Foto 05: Execução de Sondagem a Percussão  
SP-13

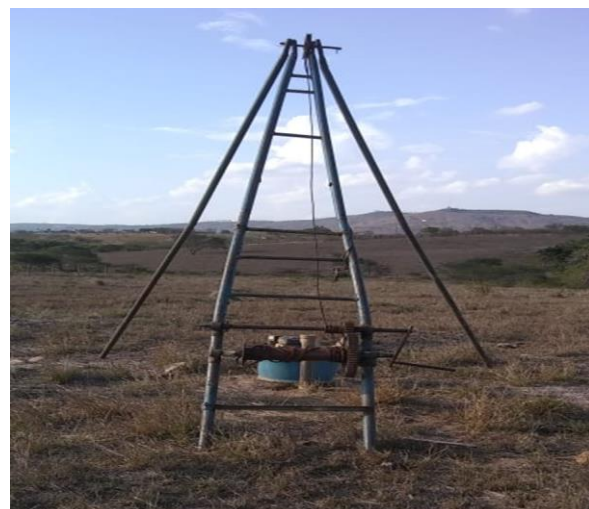
Foto 06: Execução de Sondagem a Percussão  
SP-13B

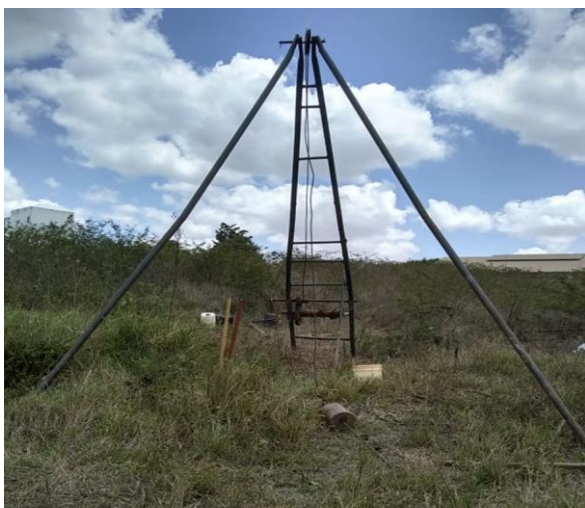
Foto 07: Execução de Sondagem a Percussão  
SP-14

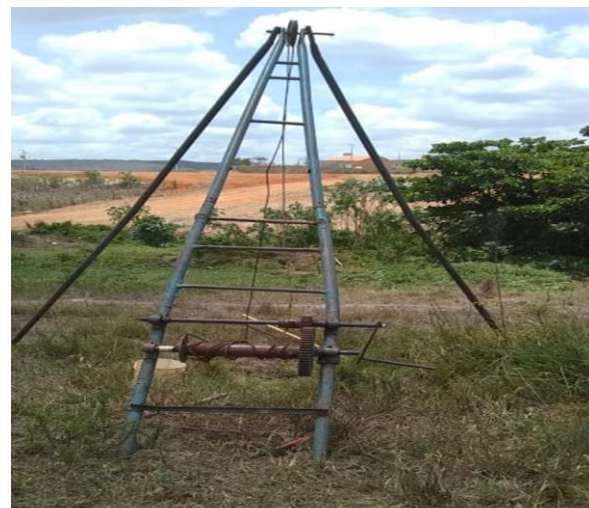
Foto 08: Execução de Sondagem a Percussão  
SP-14A
