# Parecer Técnico de **Vistoria**

***Companhia de Saneamento de Sergipe - DESO***

***Tanques de Amortecimento Unidirecional (TAU's) e Casa  
Tabocas – Socorro - Contrato 44/2022***

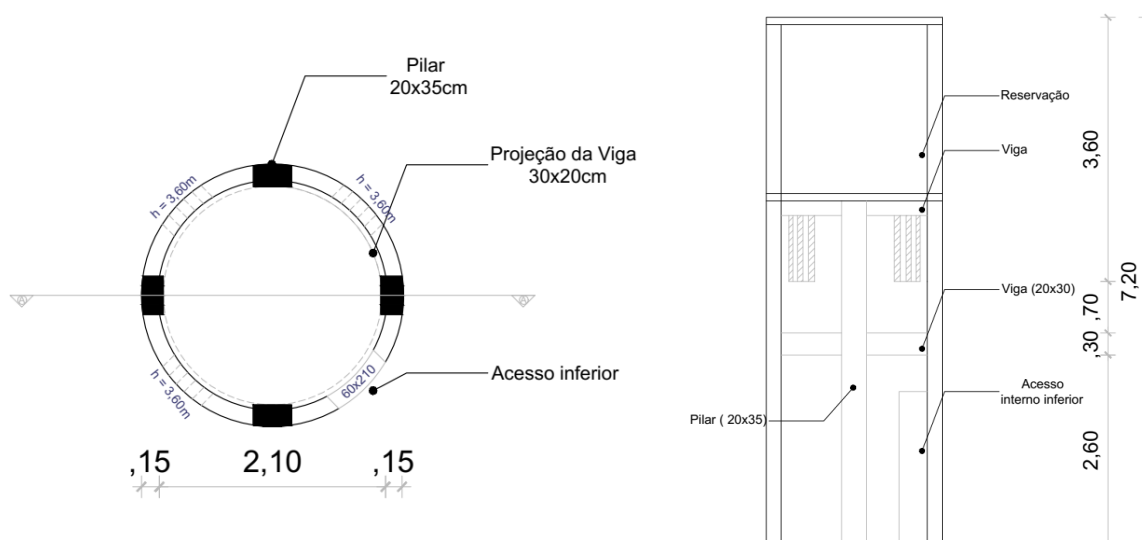
Figura 6 - Planta baixa e Corte AA' do TAU 1

O acesso ao TAU 1 foi limitado à área inferior, pois a escada de acesso à reservação encontra-se parcialmente rompida e em estado de degradação avançado. De posse dos dados e dimensões coletados na vistoria, estima-se que a capacidade de reservação do TAU 1 seja de 8m³, ou seja, 8.000L. A condensação de dados obtidos e o croqui resultante é o que se apresenta na Figura 6.

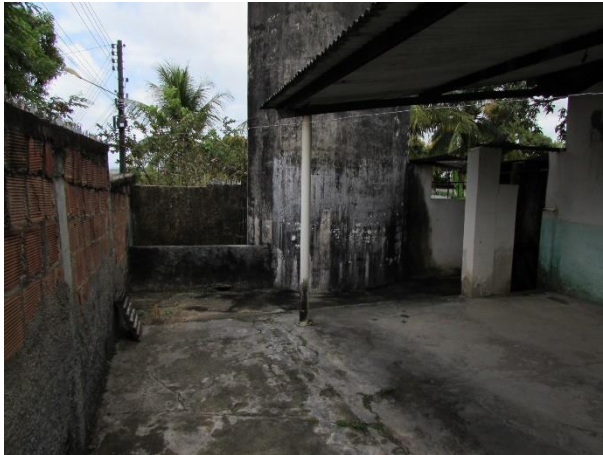
Verifica-se que no entorno do local onde está inserido o TAU 2 há presença de trincas e umidade no piso (Figura 32 e Figura 33).

Figura 32 – Vista geral da localização do tanque e varanda da Casa Tabocas

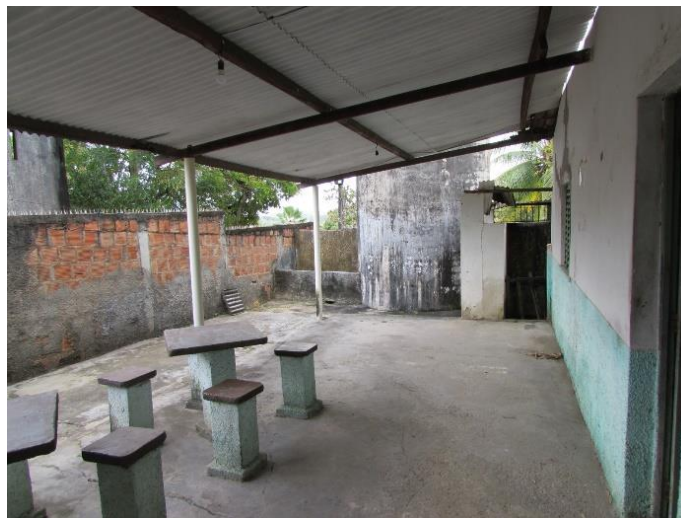
Na Casa Tabocas, as principais não conformidades verificadas foram: instalações elétricas e hidrossanitárias precárias, trincas, rachaduras, falhas no telhado e som cavo generalizado nos pisos internos e externos. Nota-se na Figura 47 que a Casa Tabocas e o TAU 2 compartilham o mesmo terreno, com um afastamento mínimo.

Não se tem comprovação de quem foi edificado primeiro, se o TAU 2 ou a Casa Tabocas, entretanto, tendo em vista as informações obtidas na visória, presume-se que a construção do RAU é anterior à da casa.

Figura 47 – Vista geral da varanda, com a percepção da localização do TAU 2 em relação ao imóvel

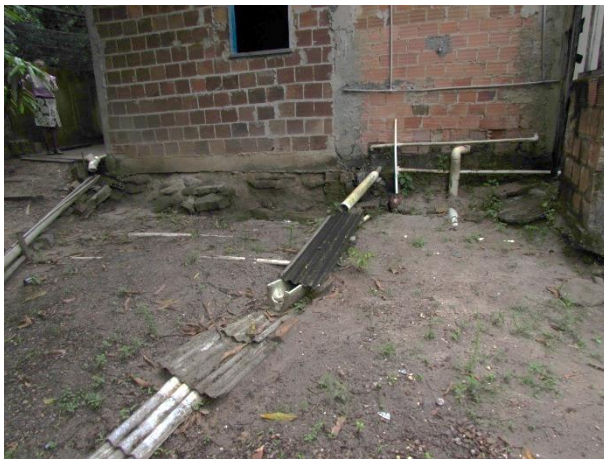
Na área externa do imóvel é possível constatar, por meio das instalações hidrossanitárias aparentes, que a água servida da cozinha é despejada no terreno do imóvel, conforme visto na Figura 62.

Figura 62 – Vista das instalações hidrossanitárias do imóvel

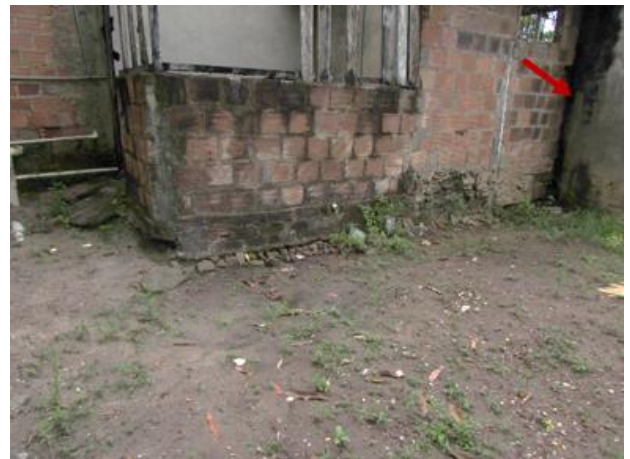
Além dessa verificação, nota-se que a ausência de revestimento nas paredes, com a alvenaria aparente e manchas de umidade por toda extensão (Figura 63 e Figura 64).

Figura 63 – Vista externa oeste do imóvel com indicação da localização do TAU 2 (destaque vermelho)

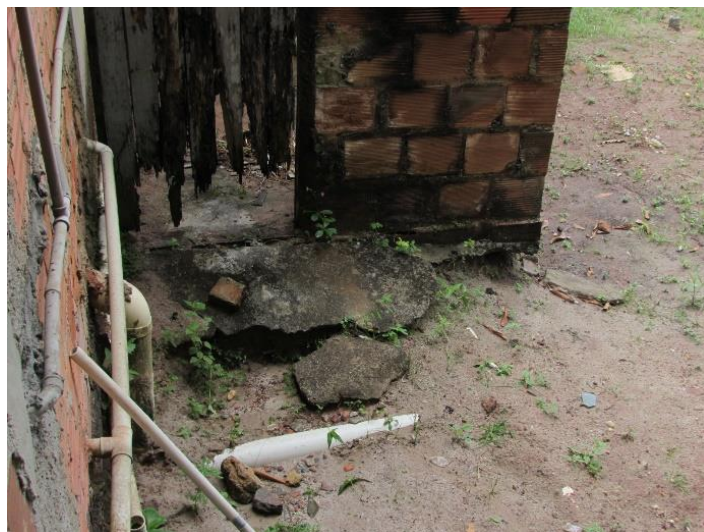
Figura 64 – Vista externa do imóvel, com percepção do estado em que se encontram as instalações hidrossanitárias
