# Parecer Técnico de **Vistoria**

***Companhia de Saneamento de Sergipe - DESO***

***Tanques de Amortecimento Unidirecional (TAU's) e Casa  
Tabocas – Socorro - Contrato 44/2022***

Novembro/2022

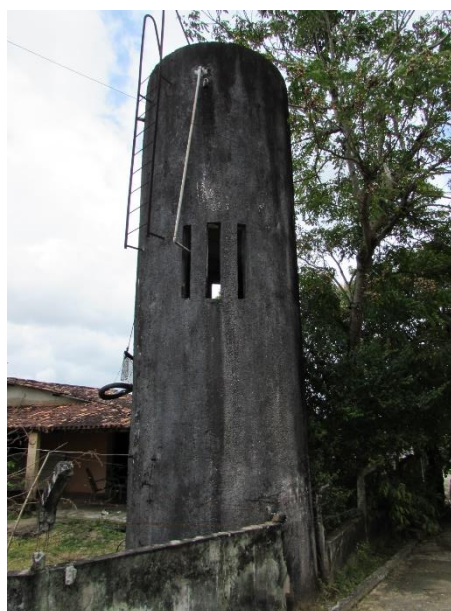
Figura 9 – Vista do TAU 1

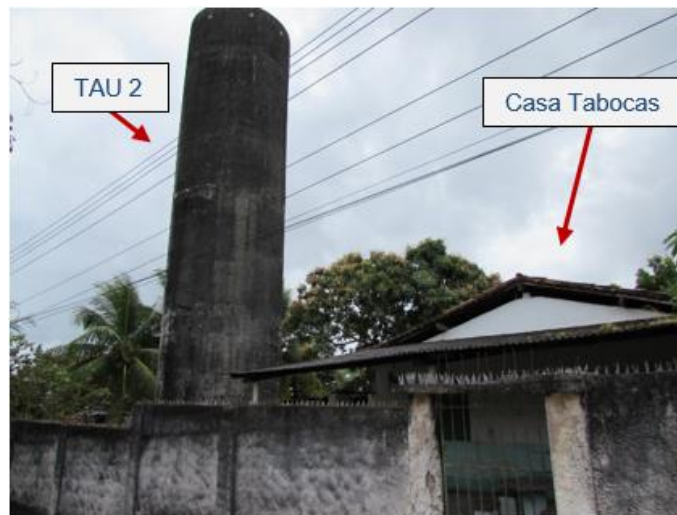
Conforme informações obtidas na vistoria, quando o TAU 2 é abastecido ocorre vazamento de água pelas paredes do tanque em tela. Esse vazamento acontece em média/grande proporção, gerando incômodo e insegurança para a população adjacente. Não se teve conhecimento da periodicidade desse acontecimento, contudo, quando da vistoria, foi relatado que a última ocorrência havia acontecido há um mês.

Figura 10 – Vista do TAU 2 e Casa Tabocas

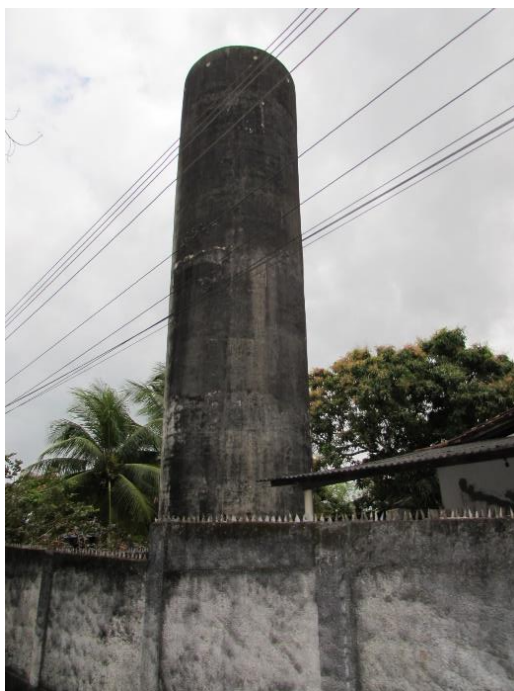
Figura 29 – Vista norte/leste do TAU 2

No TAU 2, só foi possível realizar a vistoria externa, ou seja, não foi possível identificar o estado em que se encontram os elementos estruturais e peças da rede de abastecimento localizados na área interna do tanque. Diante dessas considerações, as principais não conformidades verificadas na face externa do TAU 2 foram trincas, rachaduras, fendas, orifícios, manchas de umidade e eflorescência.

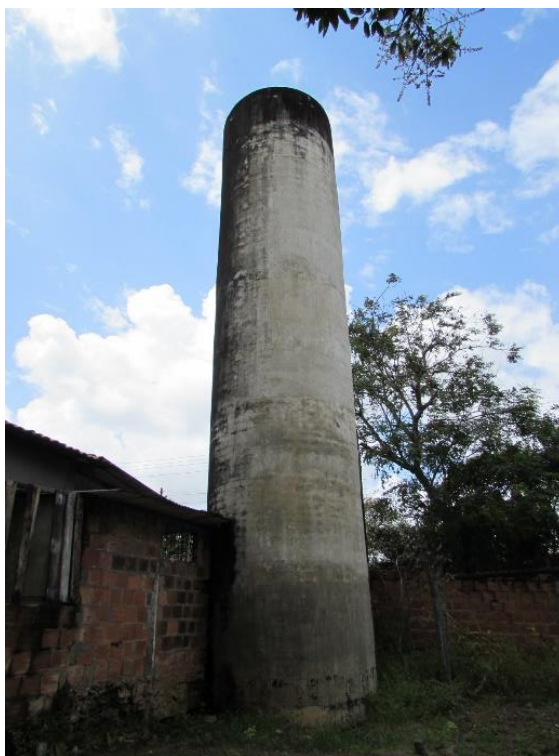
Figura 31 – Vista geral norte/oeste da localização do tanque e varanda da Casa Tabocas

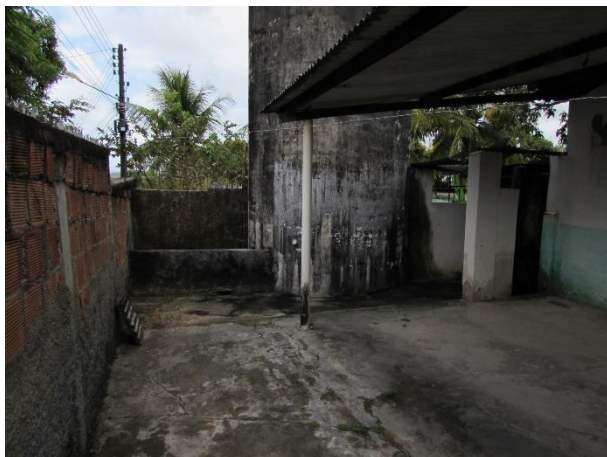
Verifica-se que no entorno do local onde está inserido o TAU 2 há presença de trincas e umidade no piso (Figura 32 e Figura 33).

Figura 32 – Vista geral da localização do tanque e varanda da Casa Tabocas

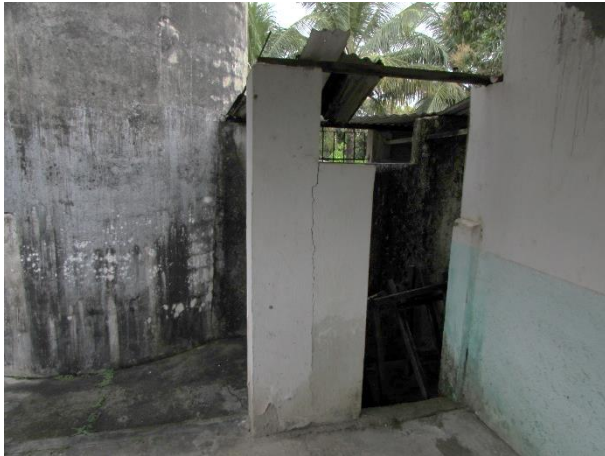
As não conformidades verificadas no TAU 2 são recorrentes em toda sua extensão. Nesse contexto, ao observar a estrutura em outras direções nota-se que a presença de aberturas, indício de vazamento de água e manchas de umidade se repetem, conforme visto a seguir.

Figura 36 – Vista inferior norte/leste da locação do tanque

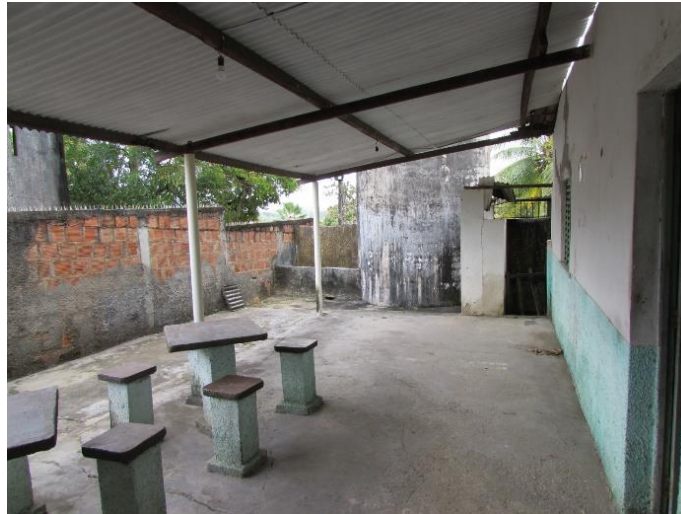
Na Casa Tabocas, as principais não conformidades verificadas foram: instalações elétricas e hidrossanitárias precárias, trincas, rachaduras, falhas no telhado e som cavo generalizado nos pisos internos e externos. Nota-se na Figura 47 que a Casa Tabocas e o TAU 2 compartilham o mesmo terreno, com um afastamento mínimo.

Não se tem comprovação de quem foi edificado primeiro, se o TAU 2 ou a Casa Tabocas, entretanto, tendo em vista as informações obtidas na visória, presume-se que a construção do RAU é anterior à da casa.

Figura 47 – Vista geral da varanda, com a percepção da localização do TAU 2 em relação ao imóvel

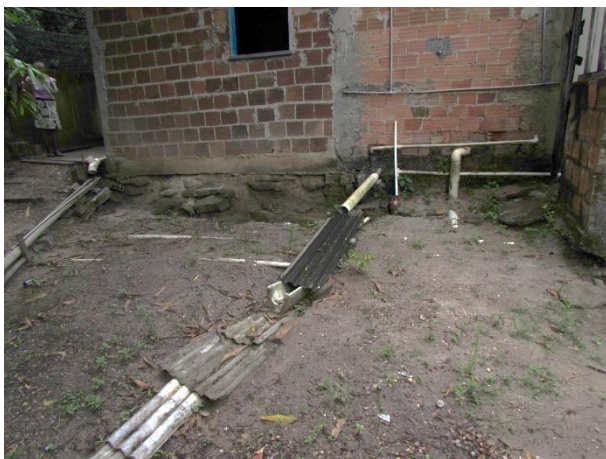
Na área externa do imóvel é possível constatar, por meio das instalações hidrossanitárias aparentes, que a água servida da cozinha é despejada no terreno do imóvel, conforme visto na Figura 62.

Figura 62 – Vista das instalações hidrossanitárias do imóvel
