# Parecer Técnico de Inspeção e Diagnóstico

***Companhia de Saneamento de Sergipe - DESO***

***Reservatório Elevado Pirambu  
Contrato 51/2023***

março/2024

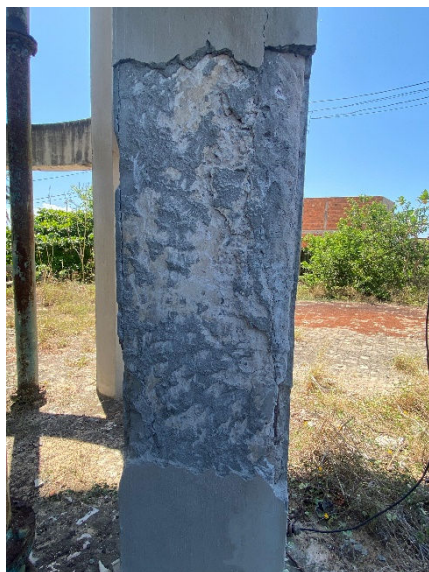
Figura 73 – Detalhe da irregularidade superficial do concreto do pilar

É pertinente mencionar algumas observações feitas durante a etapa de preparação das peças para os ENDS. Durante o processo de remoção do revestimento argamassado, foi identificada uma considerável irregularidade na superfície do concreto, conforme ilustrado na Figura 73.

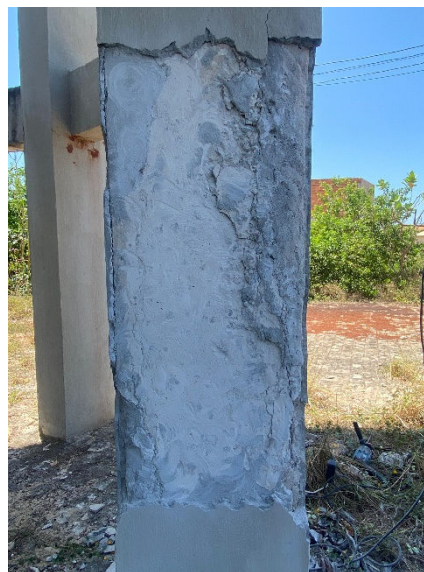
Figura 74 - Detalhe do estado do pilar após regularização superficial

Ao realizar a regularização dessa superfície utilizando uma lixadeira equipada com disco diamantado, constatou-se que o centro do pilar foi facilmente regularizado (concreto apresentando uma coloração mais clara), enquanto partes da periferia do pilar demonstrou maior dificuldade de regularização. Essa dificuldade não estava relacionada à dureza do concreto, mas sim a desuniformidade do material, conforme evidenciado na Figura 74.
