## Resumo de Parecer Técnico de Diagnóstico

| <b>Reservatório:</b> | <b>REL Pirambu</b> | <b>Contrato:</b> | <b>51/2023</b> |
| <b>Endereço:</b> | Av. Atlântica, s/n, Pirambu-SE | <b>Data da vistoria:</b> | <b>18/01/24</b> |

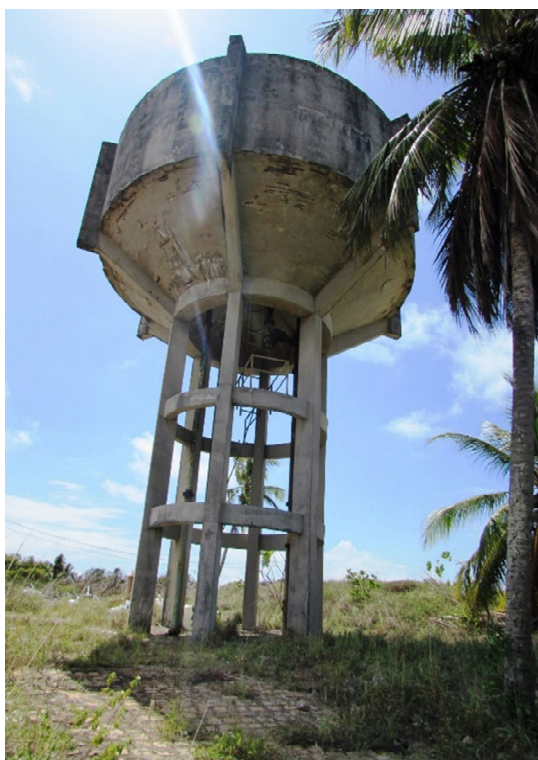
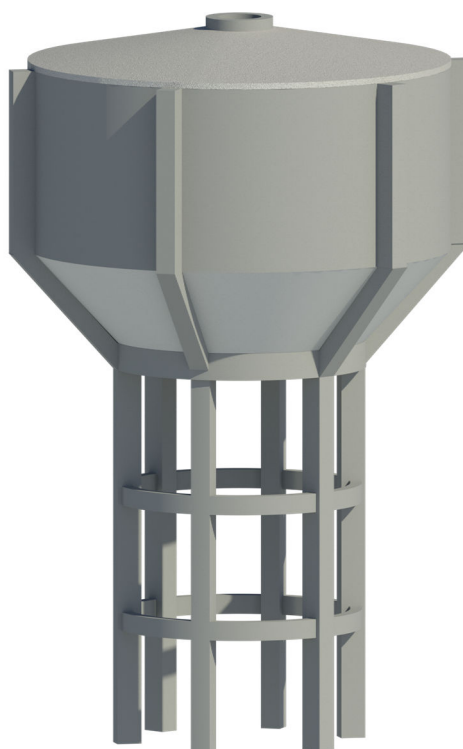
| <b>Serviços realizados:</b> | <ul style="list-style-type: none"> <li>• Vistoria</li> <li>• ENDs</li> <li>• Par. Técnico de Diagnóstico</li> <li>• Projeto de Recuperação</li> <li>• Orçamento</li> <li>• Termo de Referência</li> </ul> | | |
