## **ANEXO 3 – Projeto de Recuperação e Reforço Estrutural**

OBRA: RECUPERAÇÃO RESERVATÓRIO ETA DORES

PROJETO: RECUPERAÇÃO ESTRUTURAL

FORMA - PILARES E PROCEDIMENTOS GERAIS

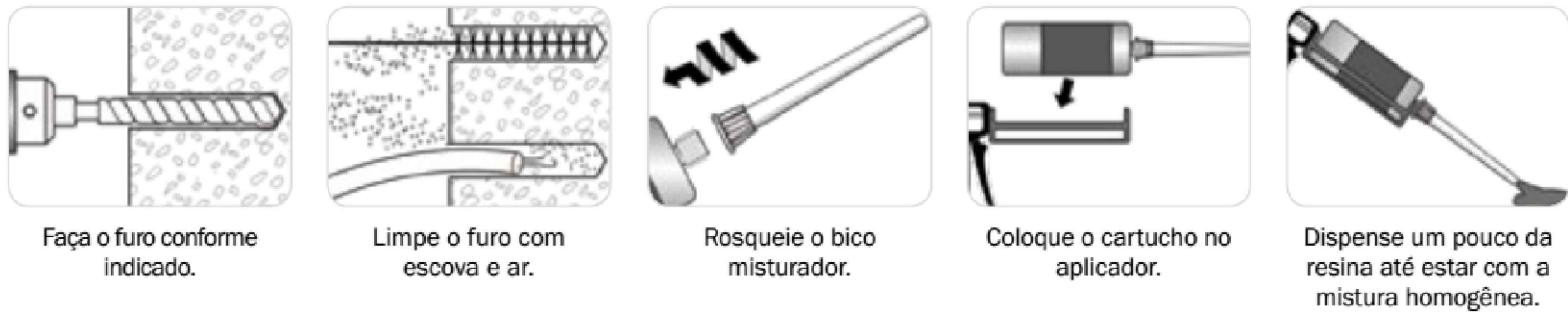
MÉTODO DE APLICAÇÃO

Preparação

Vergalhão
