| | | NOME | DATA | CLIENTE | TITULO | 05 | EEE - 4A<br>SISTEMA DE BOMBEAMENTO | FOLHA |
| | DESENHADO | CARLOS R SOBRAL | AGO/20 | COMPANHIA DE SAQUEAMENTO DE SERGIPE | CCM COM INVERSOR DE FREQUENCIA | | | 02 |

| DESENHADO | | CARLOS R SOBRAL | | AGO/20 | | COMPANHIA DE SANEAMENTO DE SERGIPE | | DIAGRAMA DE COMANDO | | DES. NR. | | SISTEMA DE BOMBAMENTO | | 05 | |
| APROVADO | | GILVAN DOS SANTOS | | | | SISTEMA DE BOMBAMENTO DA NOVA ADUTORA | | PLANTA DE SITUAÇÃO | | | | | | | |

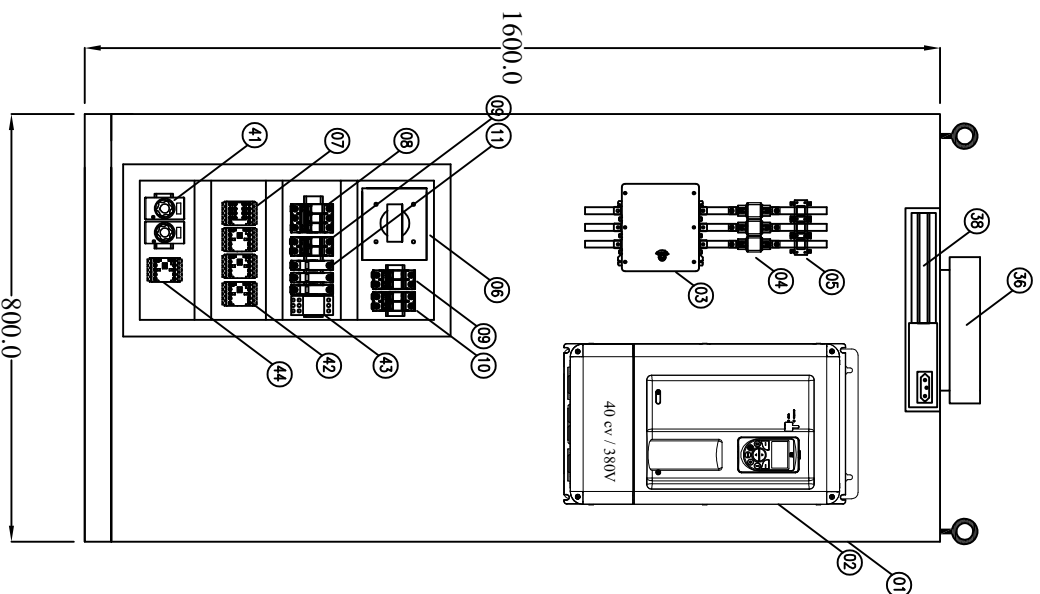
# VISTA FRONTAL INTERNA

ESTE DESENHO DO COM É APENAS SUGESTIVO. OS DIMENSIONAMENTOS DO PAINEL, BEM COMO O DIMENSIONAMENTO DOS BARRAMENTOS DE COBRE DE POTÊNCIA E O DIMENSIONAMENTO DA VAZÃO DE AR PARA RESFRIAMENTO SÃO DE RESPONSABILIDADE DO FORNECEDOR DO PAINEL.

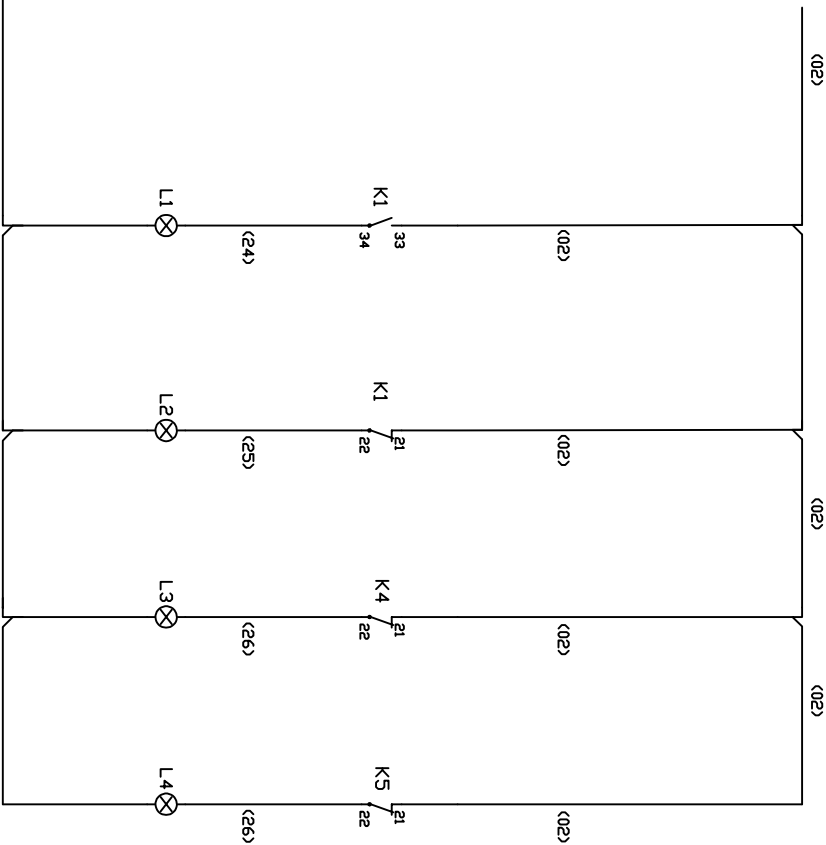
| | | DESENHADO | | CARLOS R SOBRAL | | 08/02/20 | | COMPANHIA DE SANEAMENTO DE SERGIPE | | DIAGRAMA DE COMANDO | | DES. NR. | | SISTEMA DE BOMBAMENTO | |
| | | MOTOR OPERANDO | | MOTOR DESLIGADO | | FALHA | | EMERGÊNCIA ATUADA | | | | | | | |
