# Termo de Referência para recuperação

***Companhia de Saneamento de Sergipe - DESO***

***Tanques de Amortecimento Unidirecional (TAUs) –  
Socorro - Contrato 51/2023***

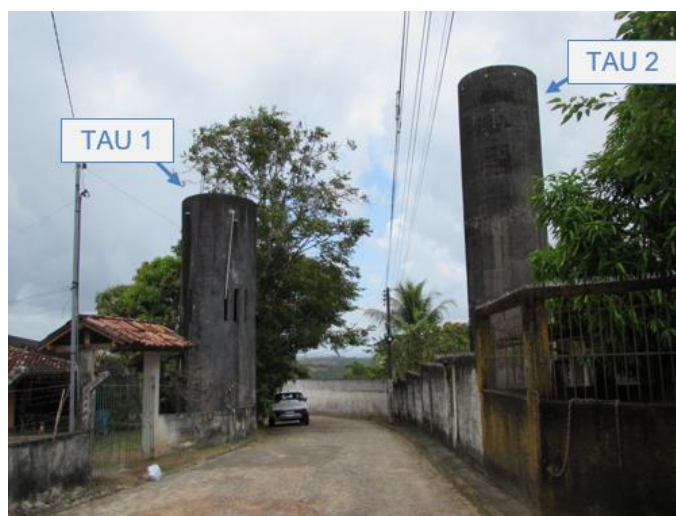
Figura 1 – Vista geral com identificação dos TAUs

Com a finalidade de promover a identificação das unidades de forma adequada, esse termo segue a nomenclatura estabelecida no parecer técnico, utilizando designações como TAU 1 e TAU 2, conforme é exemplificado a seguir.

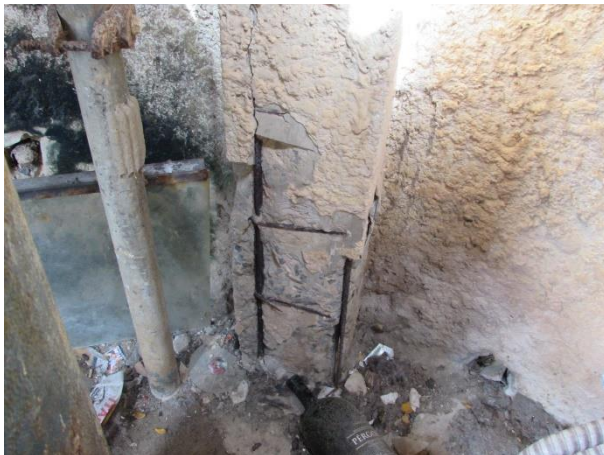
Os pilares apresentam deslocamento de concreto e fissuras características de corrosão. Essas manifestações patológicas podem ser percebidas em locais considerados críticos a exemplo de zonas de alta densidade de armadura, como ligação viga-pilar.

Figura 3 – Corrosão da armadura, com consequente deslocamento do concreto no pilar

Como solução atribuída ao caso, sugere-se a estes elementos serviços de recuperação localizadas com recuperação e/ou substituição das armaduras que se encontrarem em processo de corrosão.

- a) Remover o concreto de cobrimento até alcançar as armaduras (procedimento 3);
- b) Realizar limpeza das superfícies com hidrojateamento (procedimento 4);
- c) Tratar as regiões com corrosão localizada (procedimento 6);
- d) Substituir eventuais barras e estribos rompidos ou com perda maior que 10% de área bruta da seção;
- e) Aplicar pintura passivadora das armaduras, a base de alto teor de zinco;
- f) Recompôr todo o cobrimento com espessura, atendendo à norma vigente; e
- g) Executar pintura com tinta acrílica nos elementos recuperados (procedimento 25).

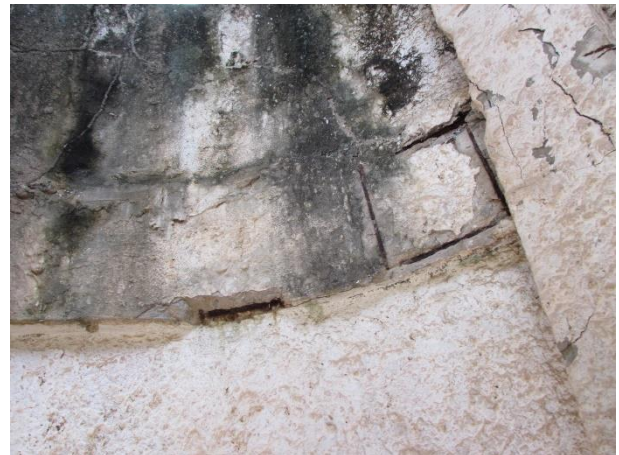
Figura 4 – Vista aproximada da figura anterior, com armadura exposta na região de engaste da viga com o pilar

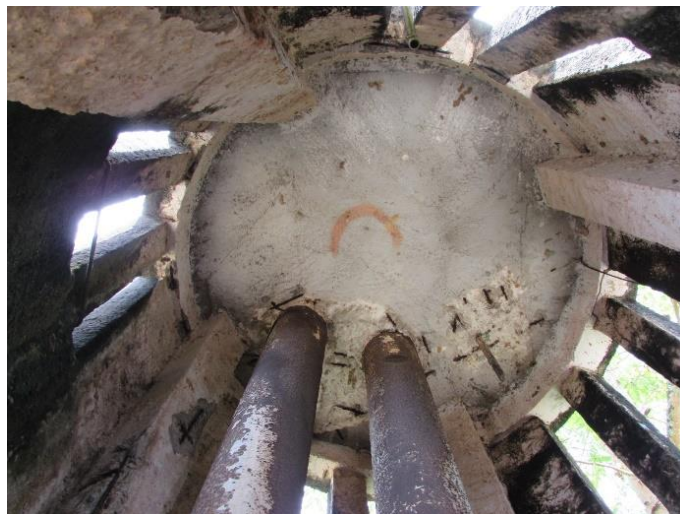
No fundo da cuba foram notadas manchas de infiltração, uma concentração de armadura exposta, originada por corrosão, deslocamento do concreto e aberturas. Portanto, as terapias para essas não conformidades relacionam-se com recomposição do sistema de impermeabilização, a fim de conter as infiltrações, tratamento das aberturas e da corrosão, com eventual substituição das barras que apresentem seção reduzida em mais de 10% devido aos processos de corrosão.

Figura 5 – Vista da laje de fundo da cuba do TAU 1

- a) Remover todo e qualquer revestimento descolado e/ou deteriorado (procedimento 3);
- b) Realizar limpeza das superfícies com hidrojateamento (procedimento 4);
- c) Tratar as aberturas com injeção de resina epóxi (procedimento 11);
- d) Tratar as regiões com corrosão localizada (procedimento 6);
- e) Aplicar pintura passivadora das armaduras, a base de alto teor de zinco;
- f) Substituir eventuais barras rompidas ou com perda maior que 10% de área bruta da seção;
- j) Identificar regiões com alta degradação do concreto ou broqueamento deve-se proceder com a recuperação dessa região (procedimento 10);

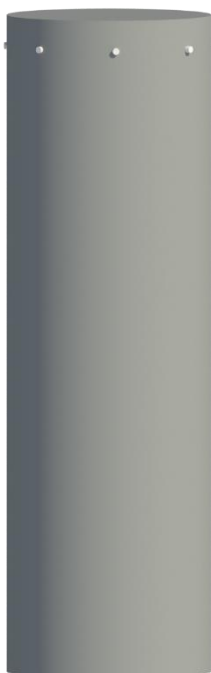
Figura 6 – Maquete digital TAU 2

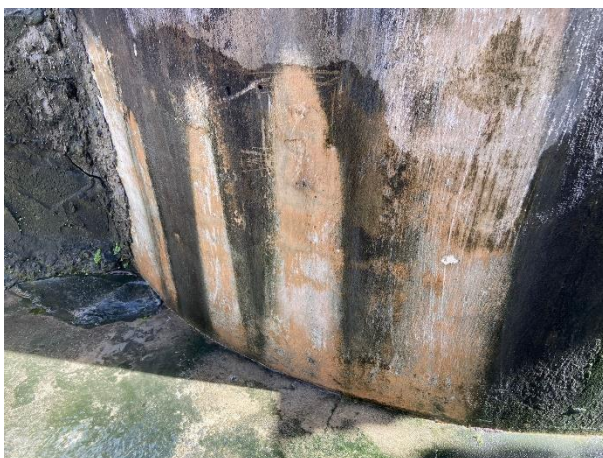
No parecer técnico de vistoria, é possível verificar com mais detalhes as não conformidades registradas nesse tanque. Para fins de conhecimento, nas figuras a seguir, podem ser observados pontos com aberturas de dimensões distintas, que funcionam como pontos de fuga de água, bem como manchas de infiltração que se originam nos orifícios e percorrem até o limite inferior do tanque, indicando características de vazamentos e caminhos de água infiltrada. Além disso, também é perceptível a presença de eflorescência, como demonstrado a seguir.

Figura 8 – Vista inferior externa do tanque, com orifícios jorrando água

- a) Realizar a remoção de áreas deslocadas, deterioradas ou ocas nas faces externas e internas das paredes da cuba (procedimento 3);
- b) Limpar com hidrojateamento as paredes externas da cuba do tanque (procedimento 4);
- c) Substituir eventuais barras rompidas ou com perda maior que 10% de área bruta da seção (procedimento 6);
- d) Aplicar pintura passivadora das armaduras, a base de alto teor de zinco;
- e) Recompôr todo o cobrimento com espessura, atendendo à norma vigente; e
- f) Recuperar as fissuras e trincas presentes nas paredes do tanque com injeção de resina epóxi (procedimento 11);
- g) Proceder impermeabilização na face interna com membrana de acrílica e argamassa polimérica, reforçada com véu de poliéster (procedimento 19 e 23).

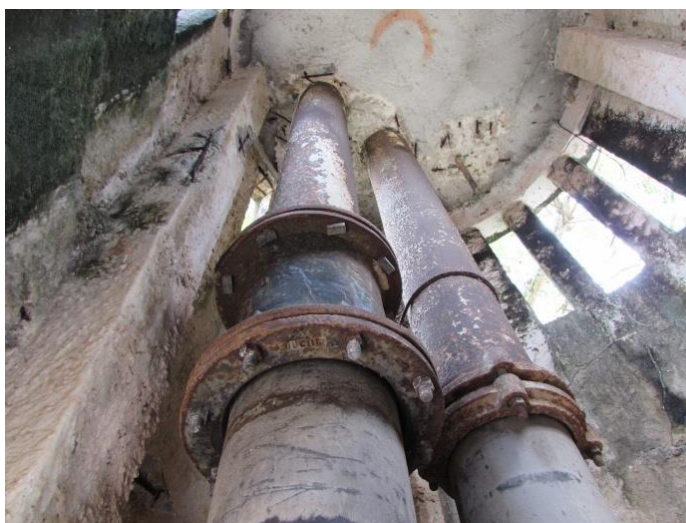
Para as tubulações dos TAUs que se apresentam com presença de corrosão, com focos de vazamentos, faz-se necessária a recuperação ou troca das tubulações em ferro galvanizado observando as normas vigentes e as boas práticas de engenharia.

Figura 10 – Tubulação do TAU 1 com processos de corrosão instaurados

As tubulações de recalque e de distribuição presentes no tanque deverão ser tratadas a fim de eliminar a corrosão ali presente (procedimento 24). Após o tratamento deverão ser pintadas com tinta esmalte sintético.

Em que pese a Figura 10 representar o estado atual das tubulações do TAU 1, as recomendações descritas nesse item devem ser aplicadas aos dois tanques.

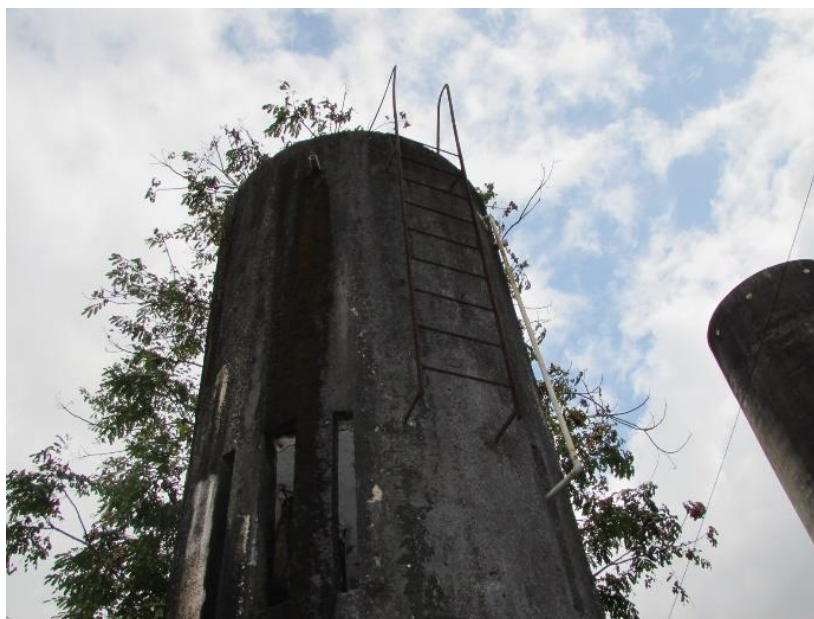
Além disso, conforme informado anteriormente, atualmente não há escada de acesso superior ao TAU 2 e a escada de acesso externo do TAU 1 encontra-se em estado avançado de degradação conforme ilustrado a seguir.

Figura 11 – Vista da escada de acesso do TAU 1 com perda de parte inferior da estrutura e estado avançado de degradação

Sendo assim, recomenda-se substituição da escada de acesso externa do TAU 1 e inserção da escada no TAU 2. Além disso, devido ao impedimento de acesso interno aos dois tanques, não se tem conhecimento do estado do acesso interno dos tanques, portanto, diante do estado de conservação geral dos TAUs, presume a necessidade de inserção e/ou substituição das escadas internas dos tanques.

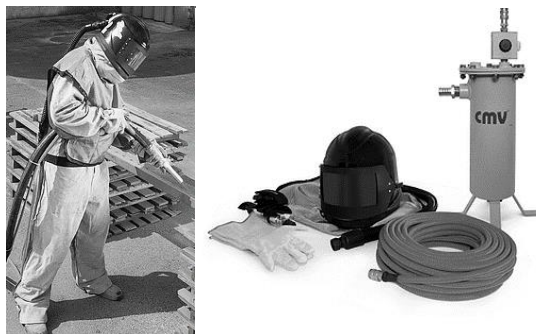
Figura 1- Capacete, bota de couro e uniforme com sinalizador, avental, luvas, condicionador de ar, filtro de ar e mangueira

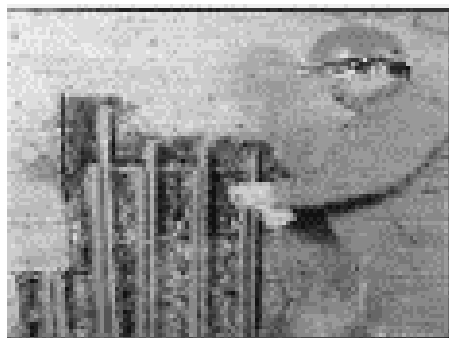
- d) Substituição de ferragens corroídas quando apresentarem mais de **10% de sua seção transversal corroída ou comprometida**, transpassando até pelo menos um recobrimento de 50cm onde as armaduras estejam em estado normal de uso. As armaduras substitutas devem ser ancoradas com adesivos epóxi ao concreto antigo. Estas ferragens normais para a continuidade do uso deverão ser limpas e tratadas com primer anticorrosivo à base de epóxi rico em zinco.

Deve-se ter o cuidado nesse tratamento para se evitar a formação de nova pilha de corrosão a partir destas regiões recuperadas. É prudente proceder-se a medição da diferença de potencial entre armadura da região recuperada e as armaduras remanescentes aproveitadas e tratadas. Na hipótese da existência de diferencial multivoltimétrico capaz de potencializar grande probabilidade de corrosão, a zona do transpasse deverá prolongar-se além dos 50cm (cinquenta centímetros) referidos.

- e) Após a substituição das barras por outras novas de mesmas bitolas e especificações toda a região deverá ser limpa com jatos de água ou ar e lavada para a retirada de materiais pulverulentos;
- f) Ponte de Aderência: após a limpeza total deverá ser aplicado um adesivo estrutural do tipo resina epóxi para a ligação do concreto grauteado novo com o concreto antigo.
- g) A aplicação do concreto ou graute: Antes da aplicação do adesivo deve-se aplicar o concreto novo ou graute para recomposição da seção da peça. A resistência do material desse reparo deve ser compatível com a resistência do concreto antigo.

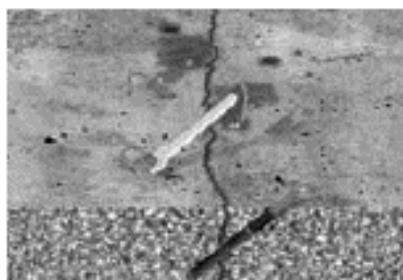
- b) Instalar os bicos mecânicos. Apertá-los para que eles possam resistir à máxima pressão de injeção.

Figura 4 – Instalação dos bicos de injeção.

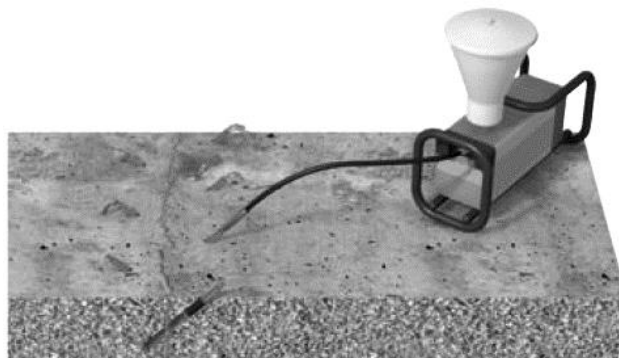
- d) Quando o material de injeção escoar para fora do segundo bico, fechar a válvula de retorno o mais rápido possível. Parar a injeção no primeiro bico e continuar no segundo. Repetir o procedimento bico a bico.

Figura 6 – Sistema de injeção de resina epóxi.

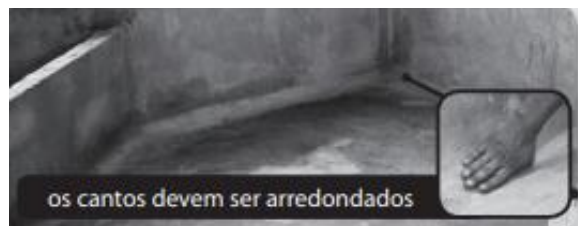
O substrato deve ser regularizado com argamassa, os cantos devem ser arredondados. Ao regularizar o substrato, deve-se também aplicar o caimento necessário para evitar acúmulo de água.

Figura 1 – Regularização do substrato.

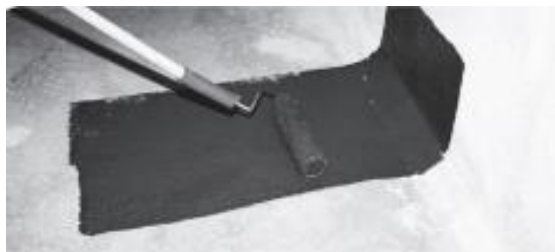
Após limpeza total do substrato, com a superfície completamente seca, aplicar uma demão de primer, com rolo de lã de carneiro ou trinchã. Aguardar a secagem por, no mínimo, 6 horas do primer (o tempo de secagem pode variar conforme as condições climáticas.)

Figura 2 – Imprimação com primer.

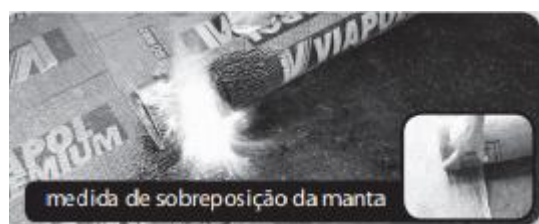
Após o resfriamento das mantas, voltar ao ponto de partida para efetuar o trabalho de “biselamento”, ou seja, reaquecer as emendas dando o acabamento final entre as mantas com espátula, colher de pedreiro ou rolete metálico em ângulo de 45° com a superfície, arrastando o asfalto da manta que está em cima para a manta que está embaixo.

Figura 3 – Aplicação da manta.

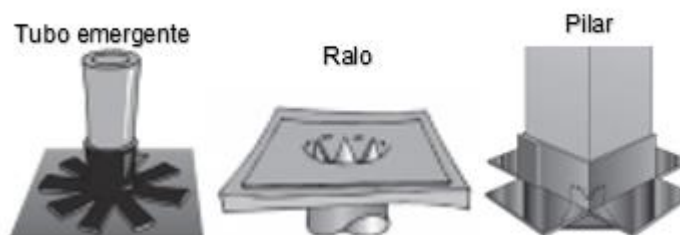
Figura 4 - Detalhes para Arremate de tubos emergentes, ralos e pilares.

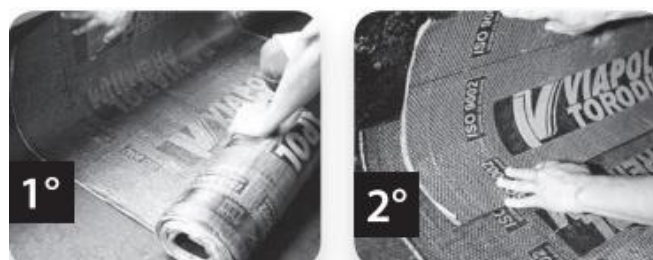
Fechamentos verticais devem ser feitos em duas etapas: na primeira etapa, a manta do piso deve ser arrematada até o final da meia-cana. Na segunda etapa, a manta do rodapé deve sobrepor a do piso em 10 cm.

Figura 5 – Etapas para aplicação do rodapé.
